# Überplanmäßige Ausgabe Neubau Steganlage Holzteich (öffentlicher Geh- und Radweg mit Erschließungsfunktion für Marina Yachtzentrum GmbH)

# Inspektionsbericht

## *Marina am Ryck*

## **Neubau Steganlage Holzteichquartier**

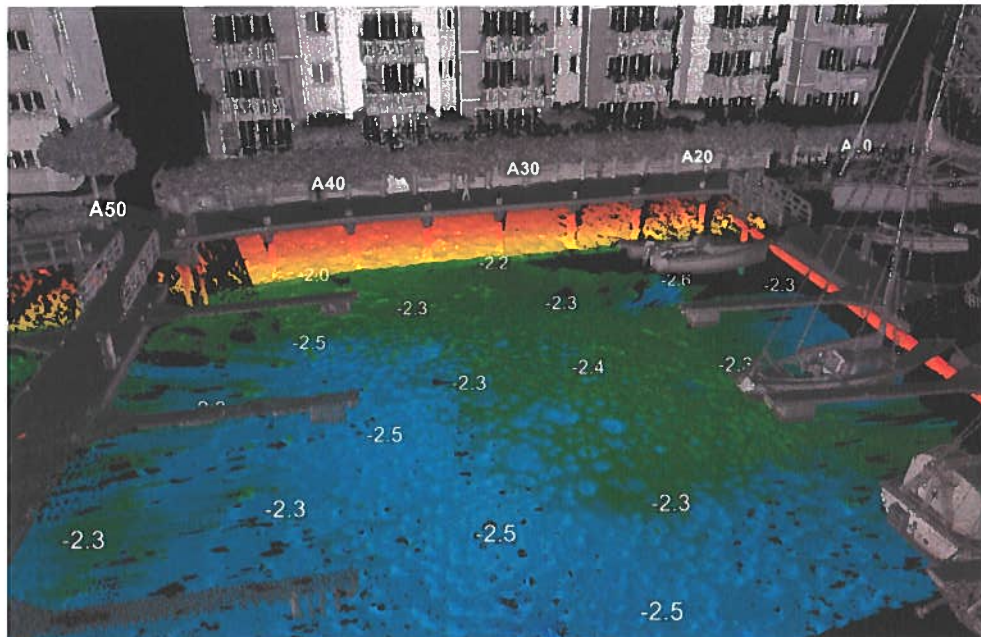
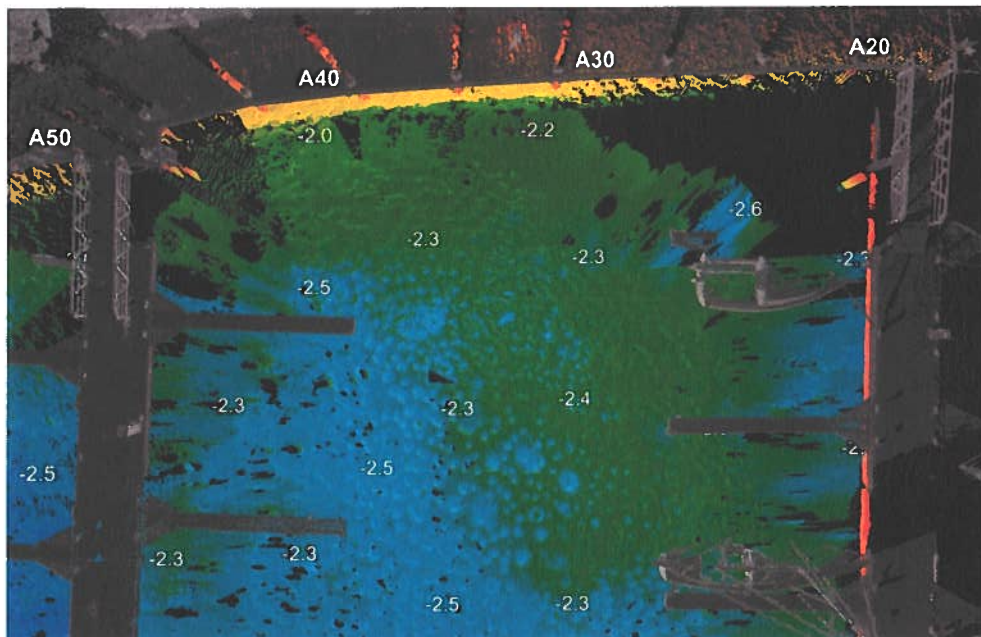
Ein etwas flacherer Bereich ist in der Marina ungefähr zwischen A25 und 40 erkennbar.

Abbildung 3. Ein etwas flacherer Bereich zwischen A25 und 40

Abbildung 4. Ein etwas flacherer Bereich zwischen A25 und 40

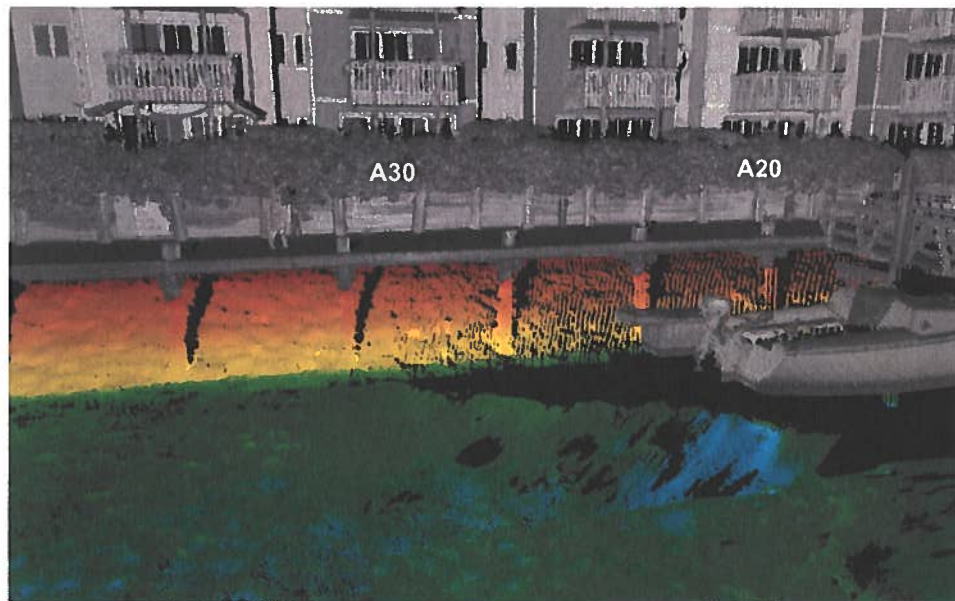
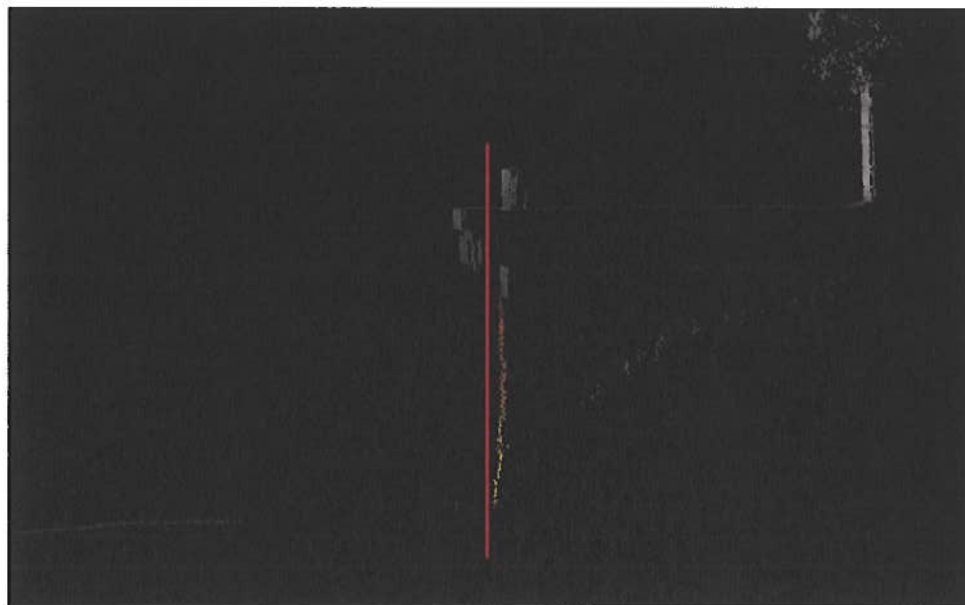
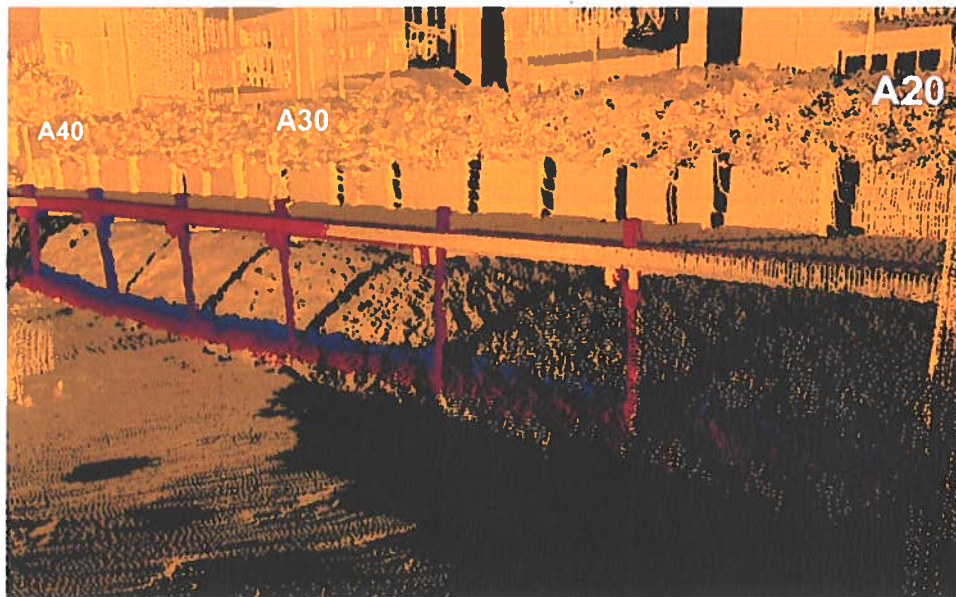
Eine mögliche Verformung ist an Position A27 festzustellen.

Abbildung 5. Leichte Verformung an einem Pfahl an Position A27

Abbildung 7. Leichte Verformung an einem Pfahl an Position A27  
(Tiefenschattenanalyse)

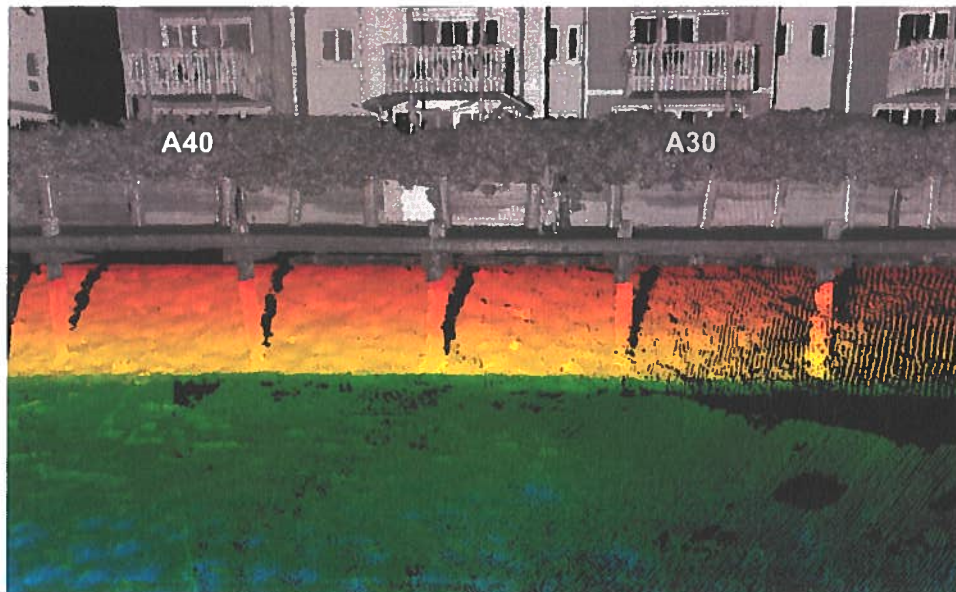
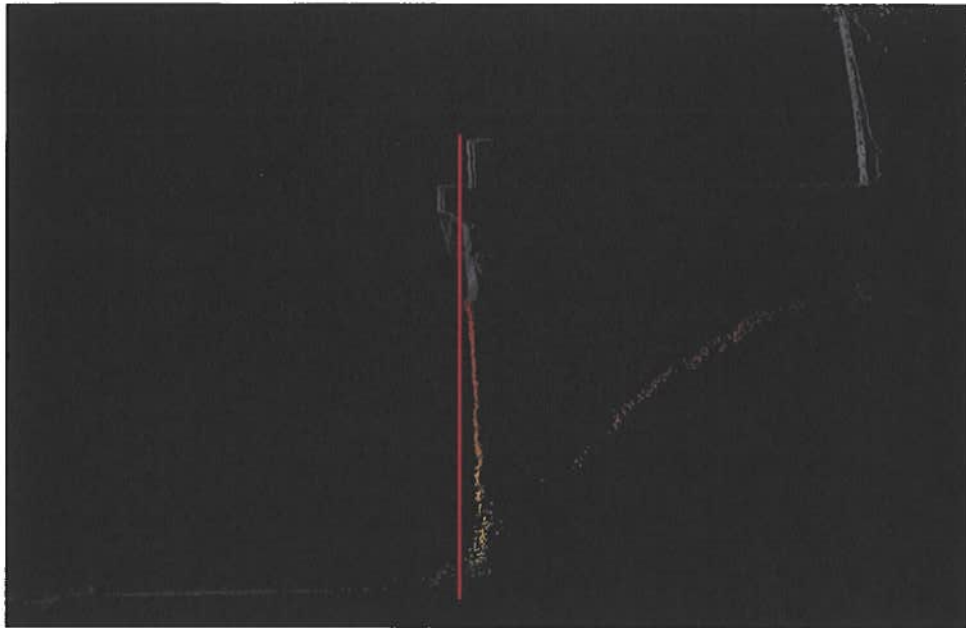
Der Pfahl an Position A35 ist nicht vollständig senkrecht.

Abbildung 8. Leichte Verformung an einem Pfahl an Position A35

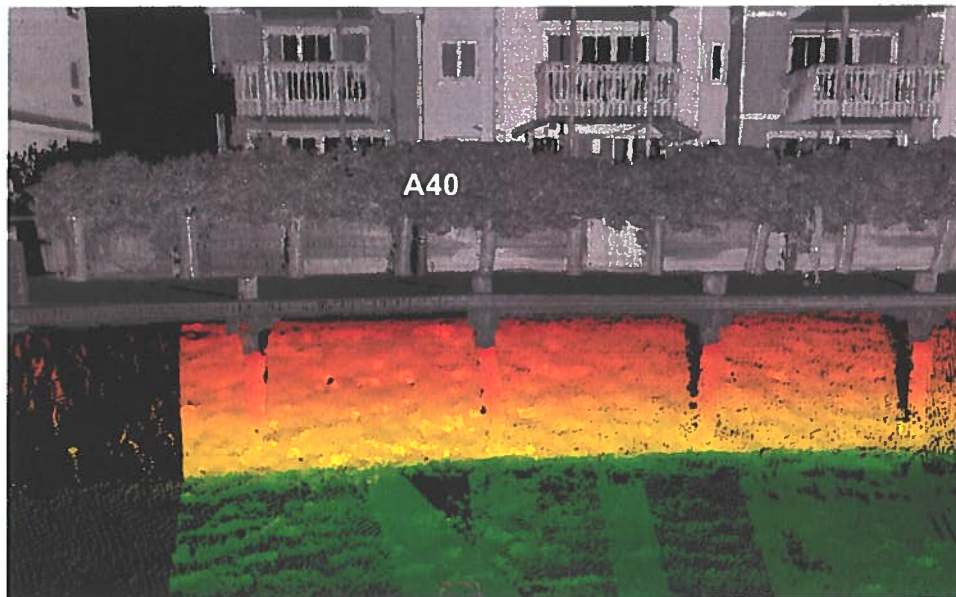
Eine signifikante Verformung ist an den Strukturen zwischen A36 und 42 feststellbar. Der Pfahl ist nicht senkrecht. Eine leichte Erhebung ist auch in der Oberkonstruktion zu sehen.

Abbildung 10. Signifikante Verformung an den Strukturen zwischen A36 und 42

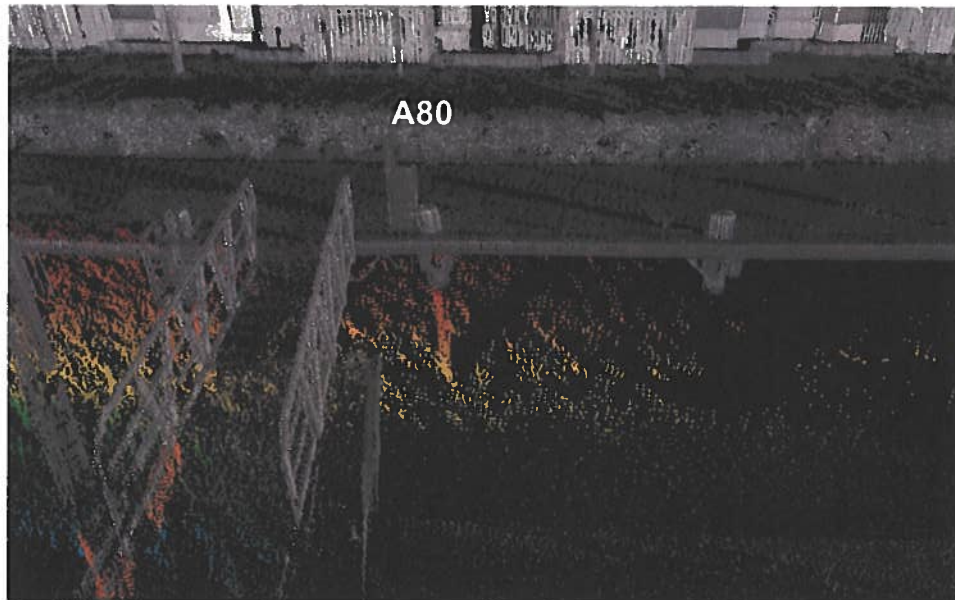
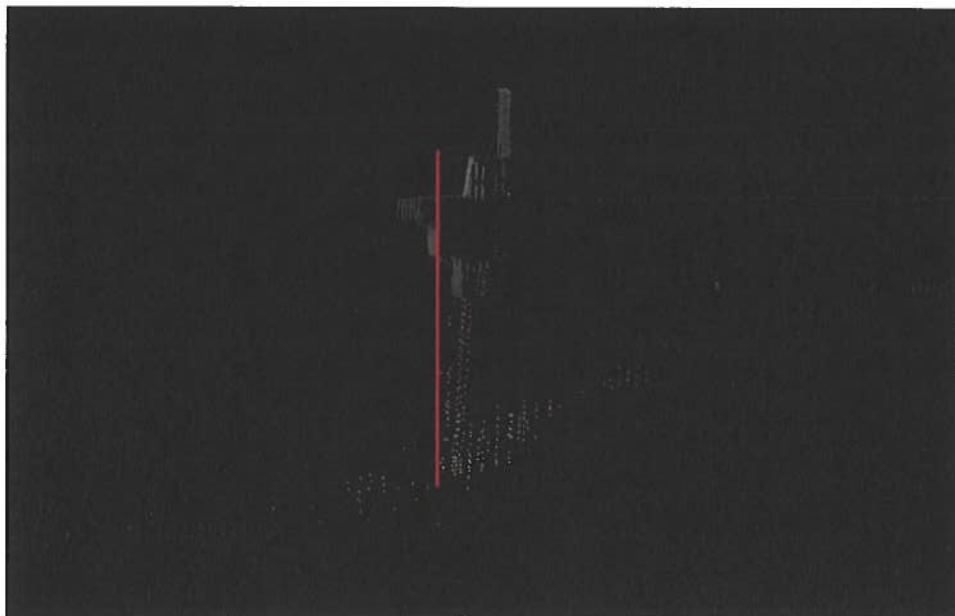
**2.6 Signifikante Verformung, A80**

Abbildung 12. Signifikante Verformung an einem Pfahl an Position A80

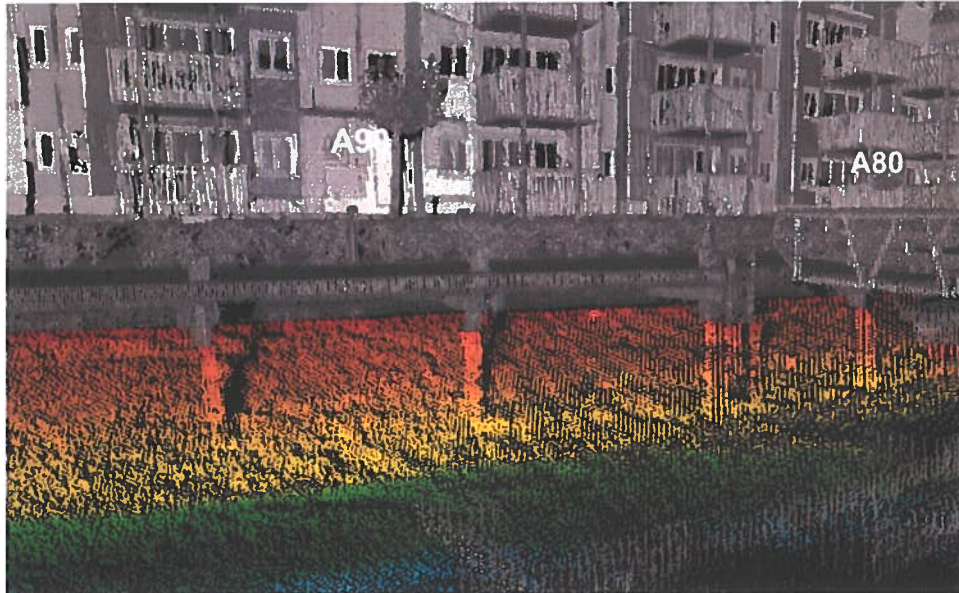
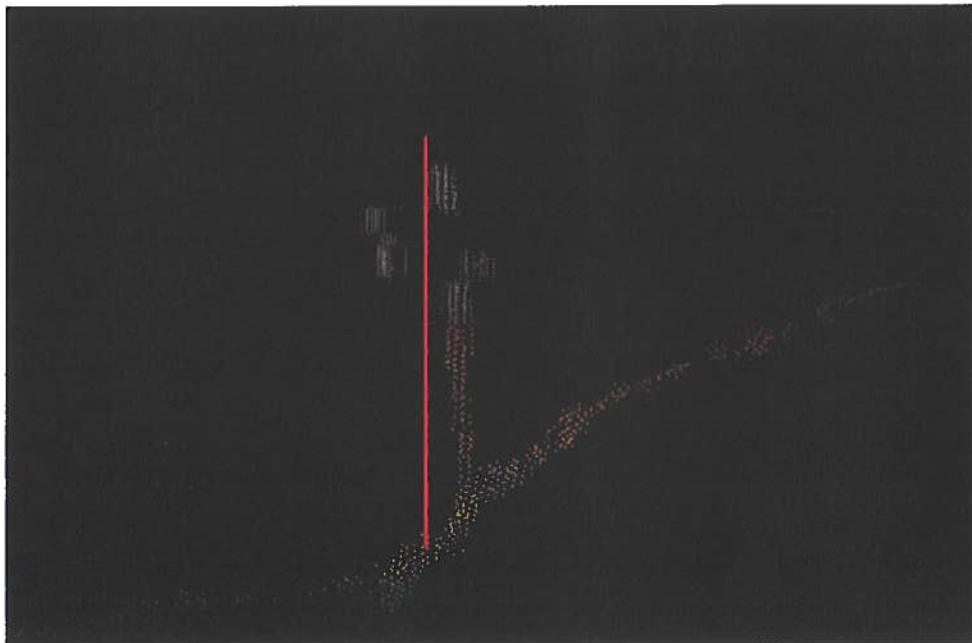
**2.7 Leichte Verformung, A88**

Abbildung 14. Leichte Verformung an einem Pfahl an Position A88

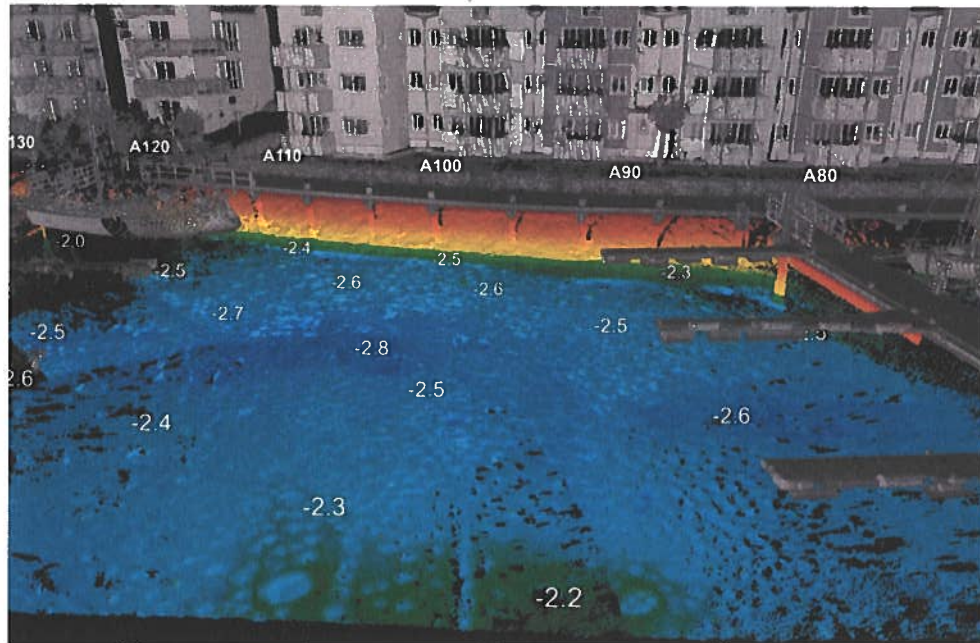
Ein etwas flacherer Bereich ist in der Marina ungefähr zwischen A88 und 96 erkennbar.

Abbildung 16. Ein etwas flacherer Bereich zwischen A88 und 96

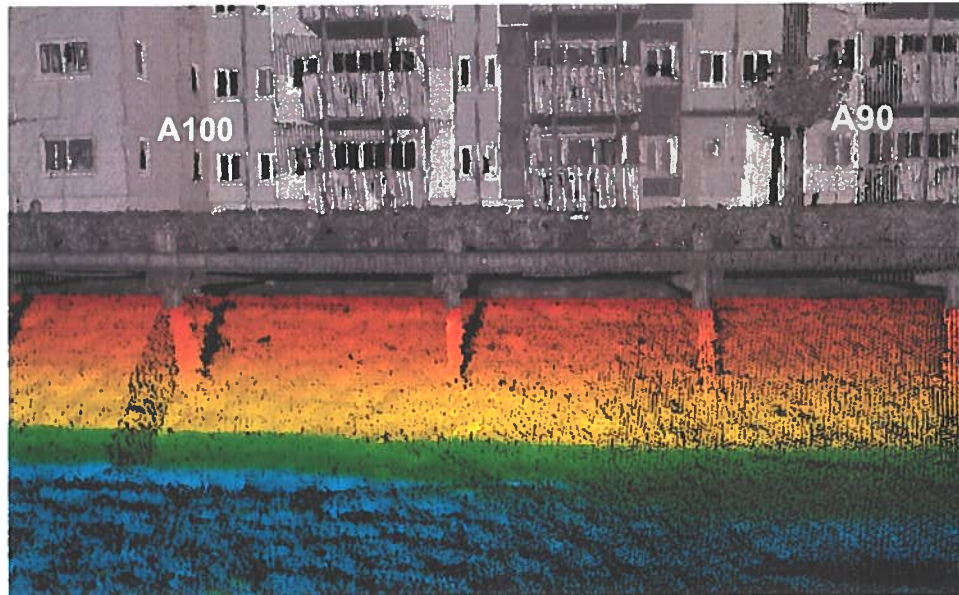
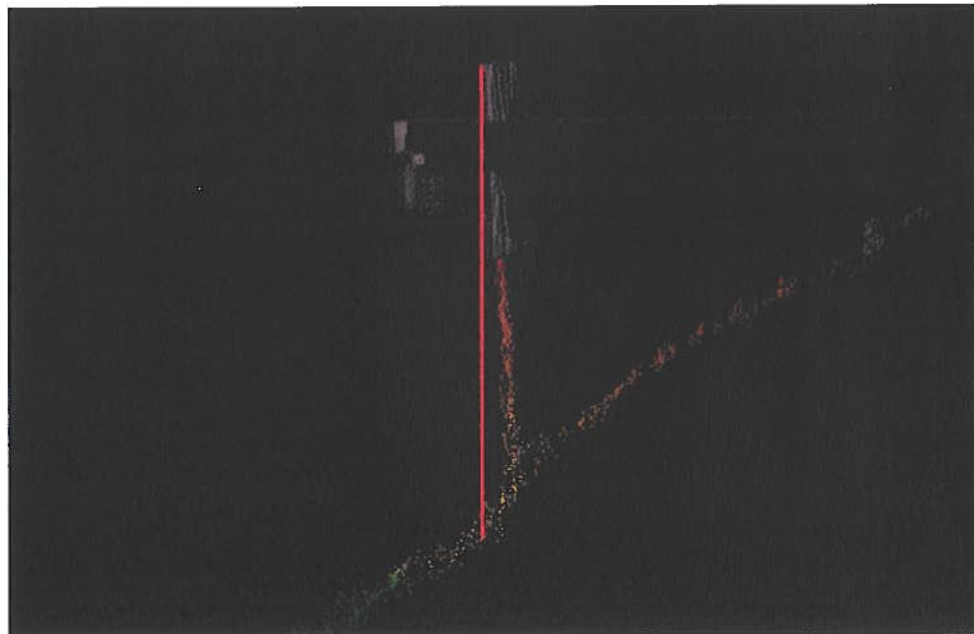
**2.9 Leichte Verformung, A96**

Abbildung 17. Leichte Verformung an einem Pfahl an Position A96

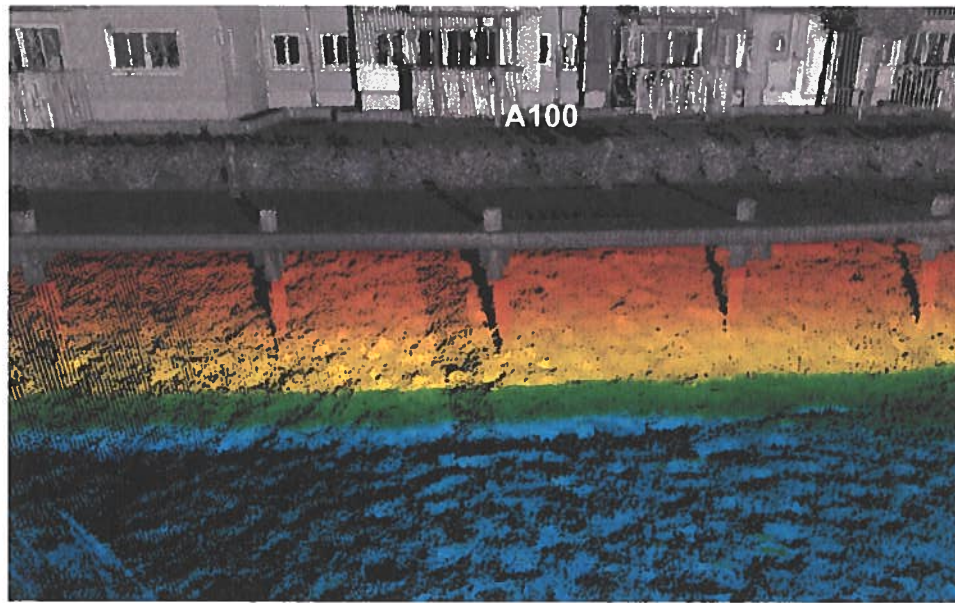
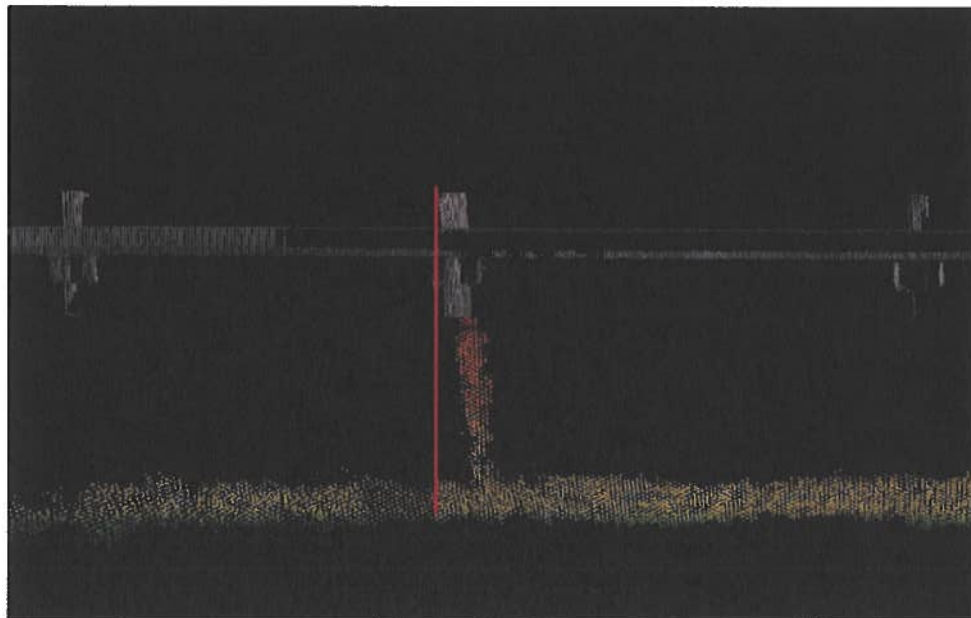
Der Pfahl an Position A101 scheint signifikant schräg zu stehen.

Abbildung 19. Signifikante Verformung an einem Pfahl an Position A101

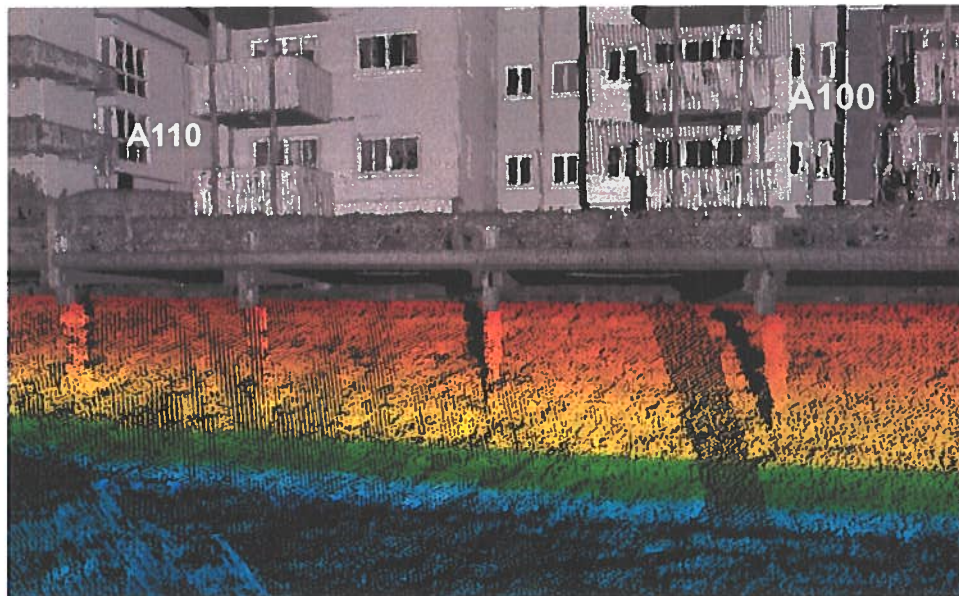
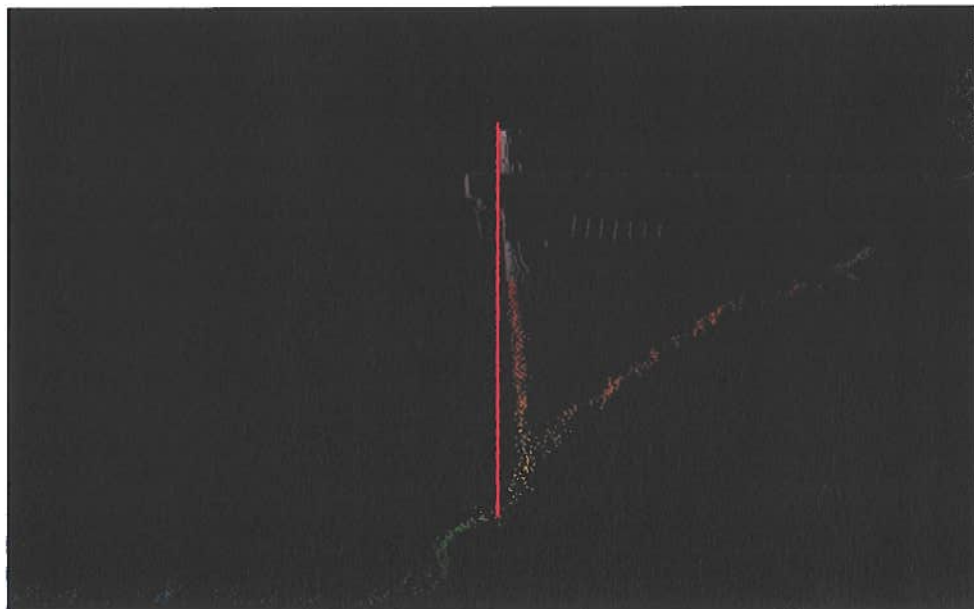
**2.11 Leichte Verformung, A105**

*Abbildung 21. Leichte Verformung an einem Pfahl an Position A105*

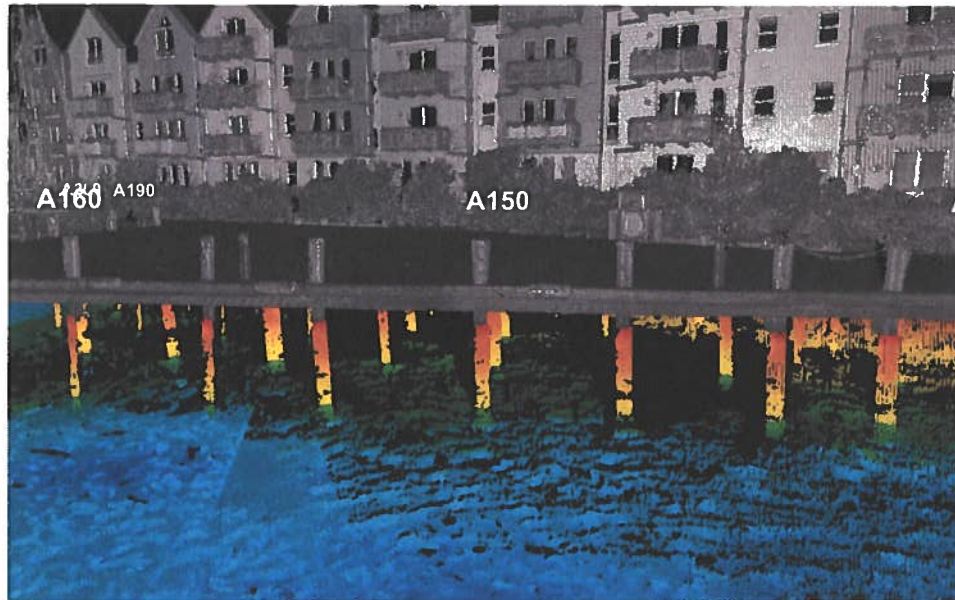
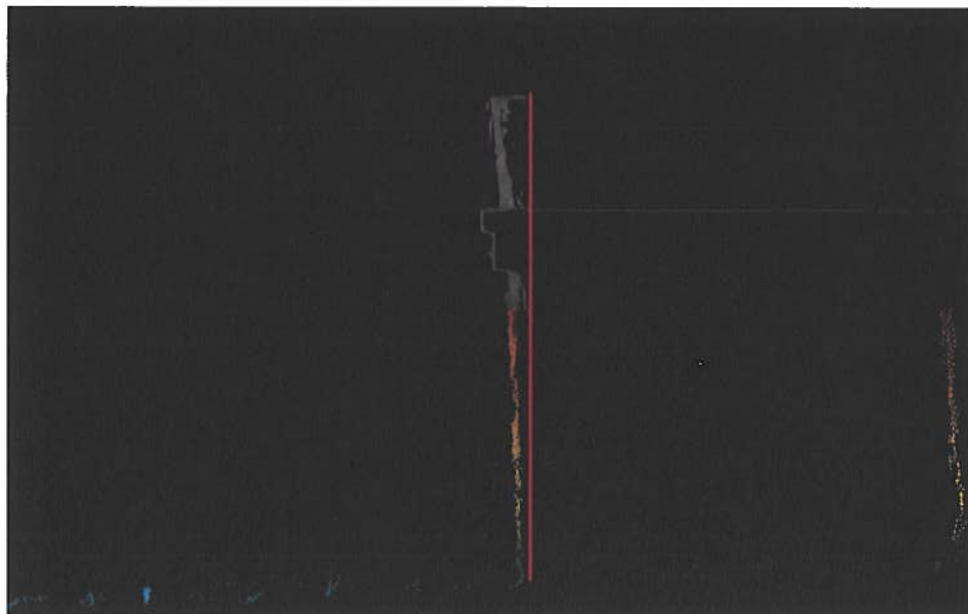
**2.12 Leichte Verformung, A150**

Abbildung 23. Leichte Verformung an einem Pfahl an Position A150

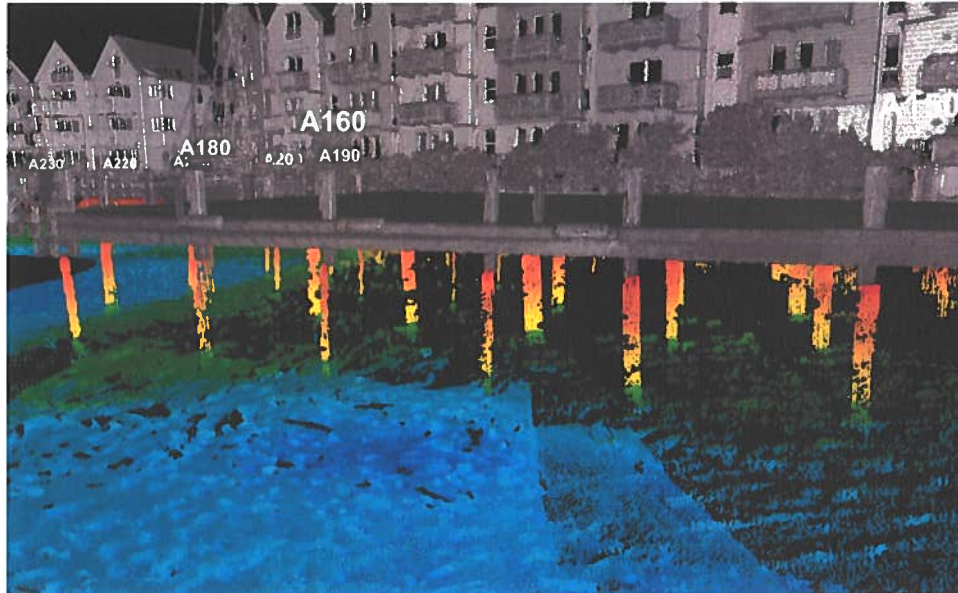
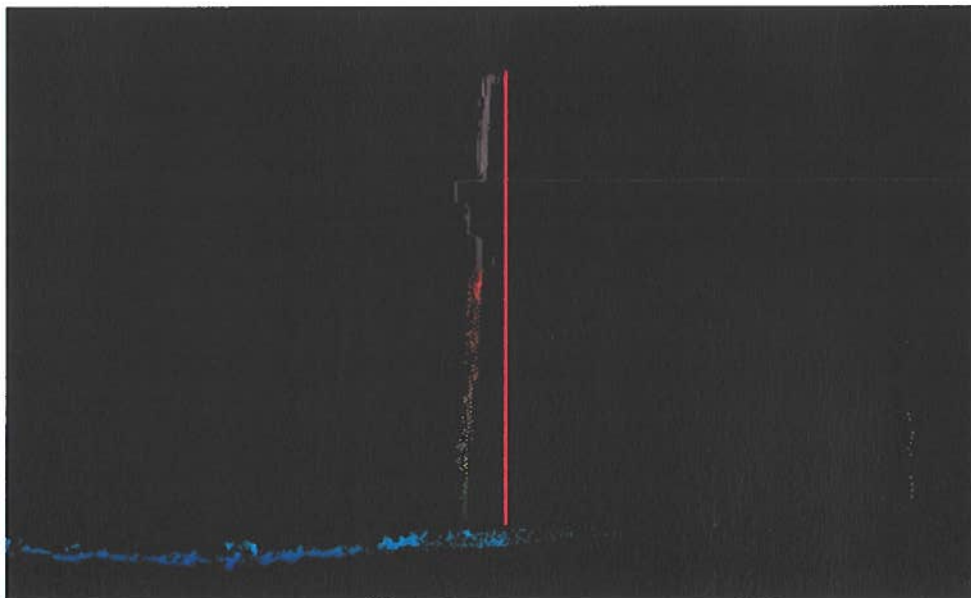
**2.13 Leichte Verformung, A157**

*Abbildung 25. Leichte Verformung an einem Pfahl an Position A157*

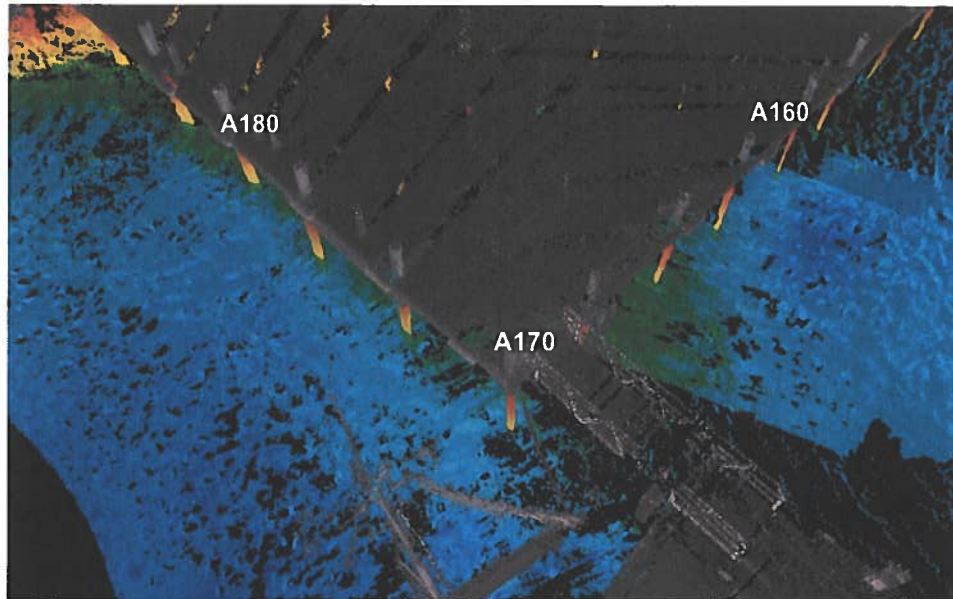
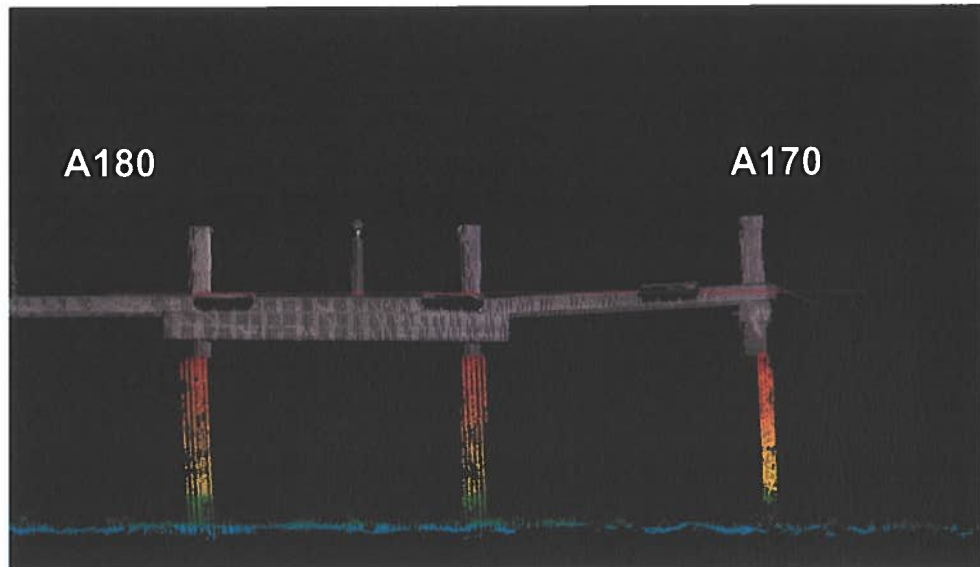
Eine mögliche Verformung ist zwischen A165 und 175 zu erkennen. Die Ecke der Oberkonstruktion neigt sich aufwärts.

Abbildung 27. Mögliche Verformung zwischen A165 und 175

Abbildung 29. Mögliche Verformung zwischen A165 und 175 (Hervorhebung)

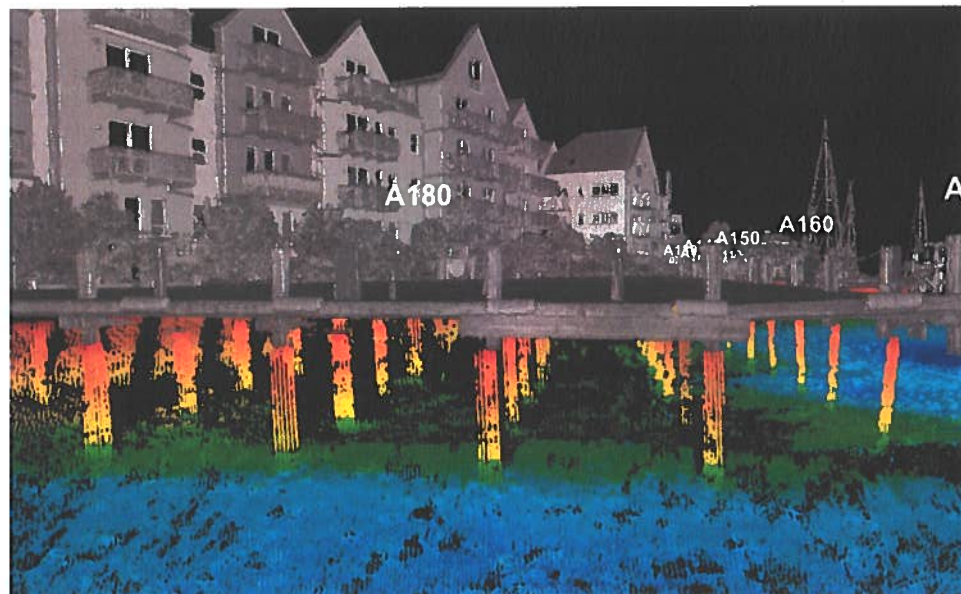
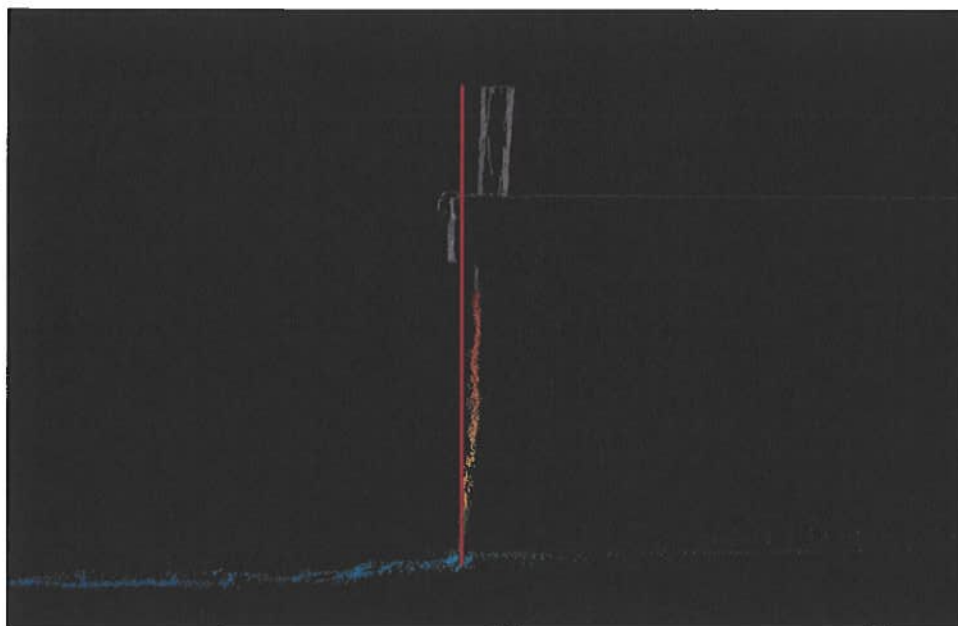
**2.15 Leichte Verformung, A179**

Abbildung 30. Leichte Verformung an einem Pfahl an Position A179

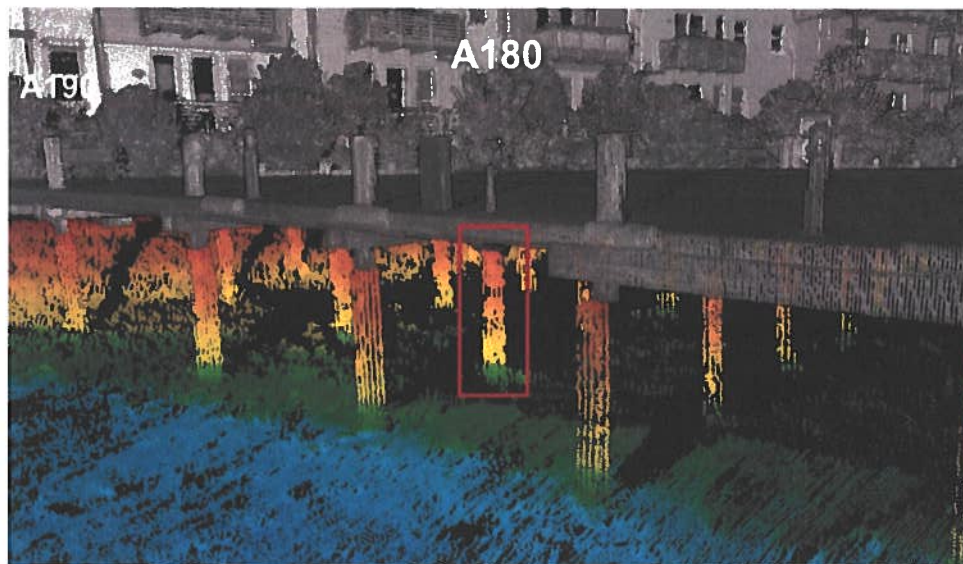
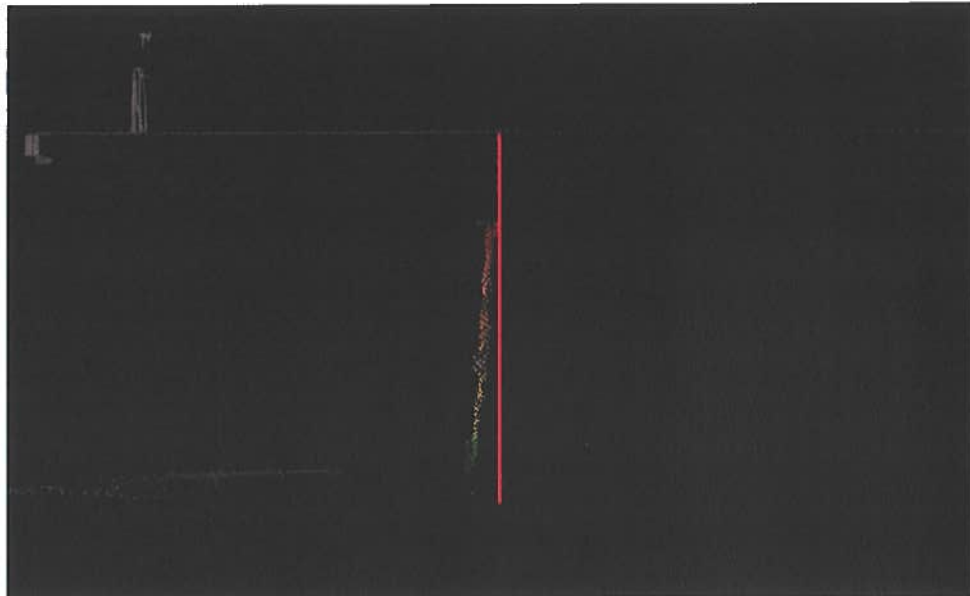
### 2.16 Signifikante Verformung, A183

Abbildung 32. Signifikant schräg stehender Pfahl an Position A183

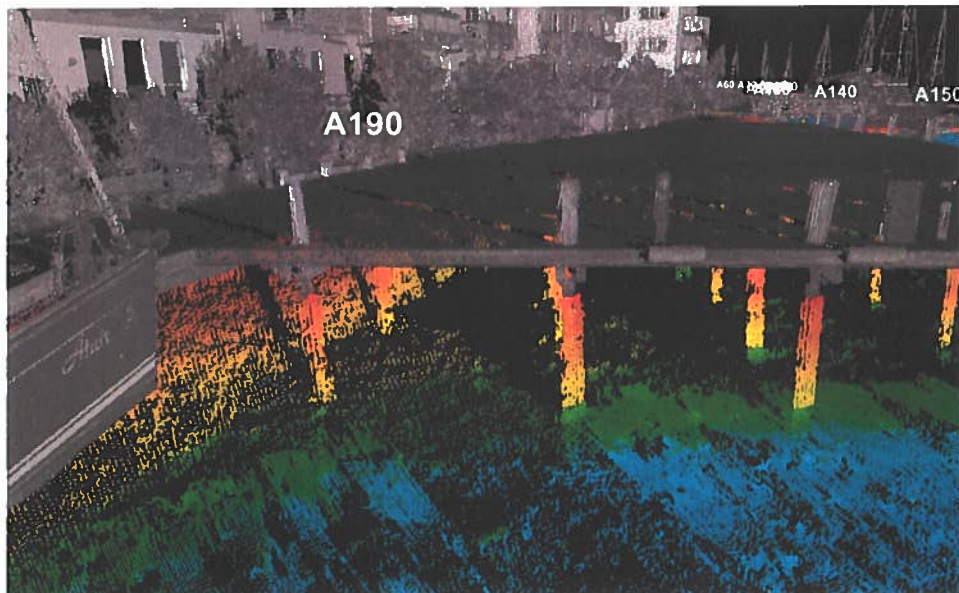
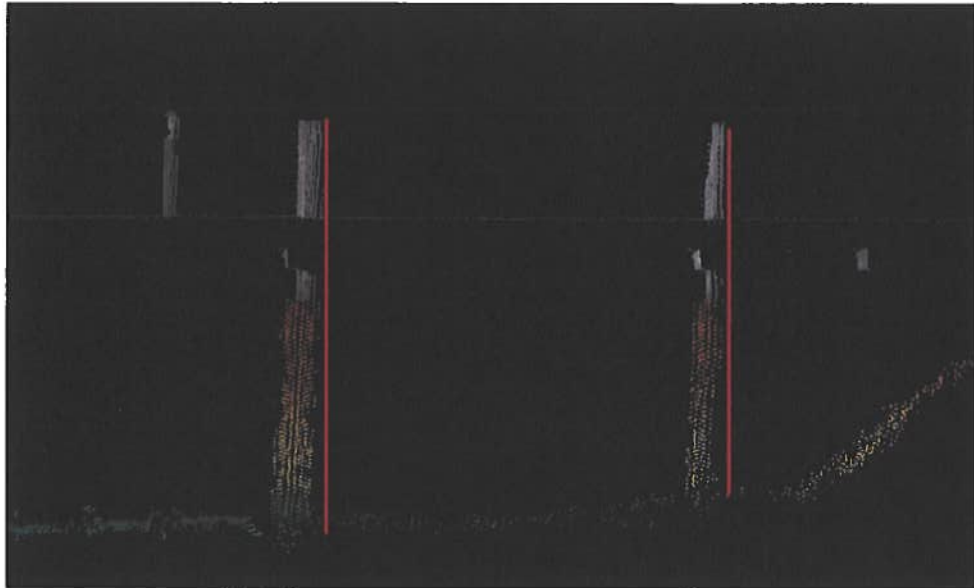
### 2.17 Leichte Verformung, A187-191

Abbildung 34. Leichte Verformung zwischen A187 und 191

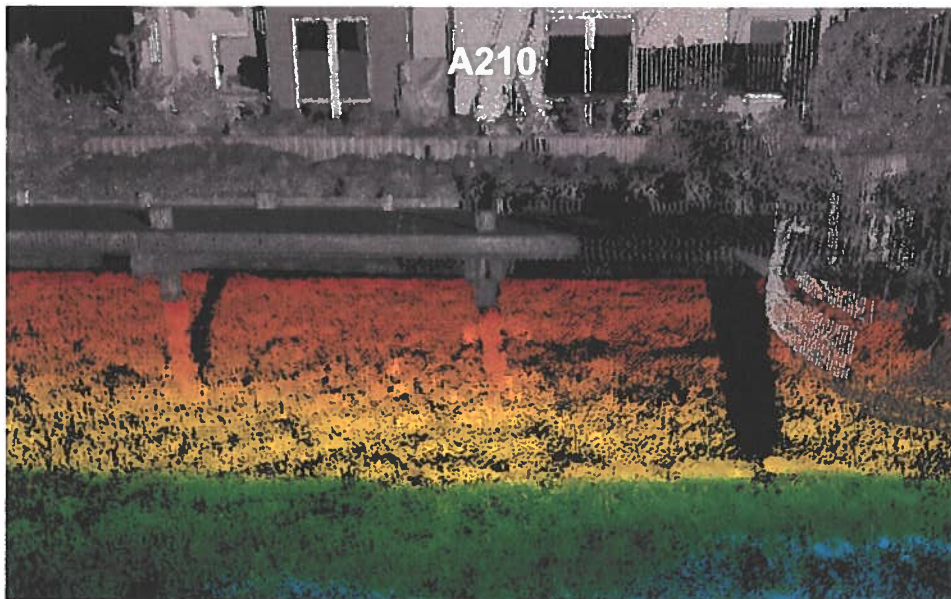
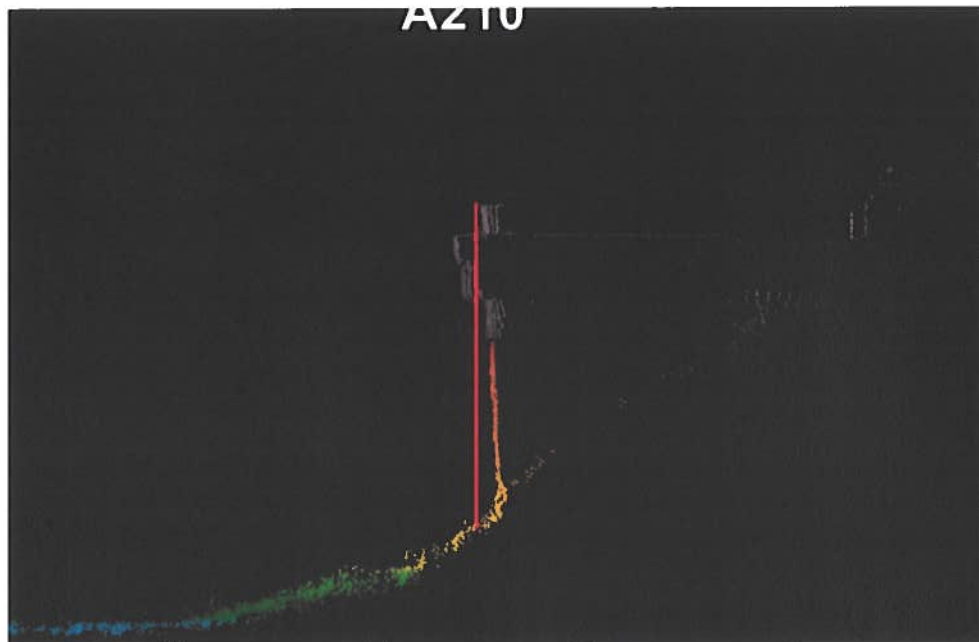
#### 2.18 Leichte Verformung, A210

Abbildung 36. Leichte Verformung an einem Pfahl an Position A210

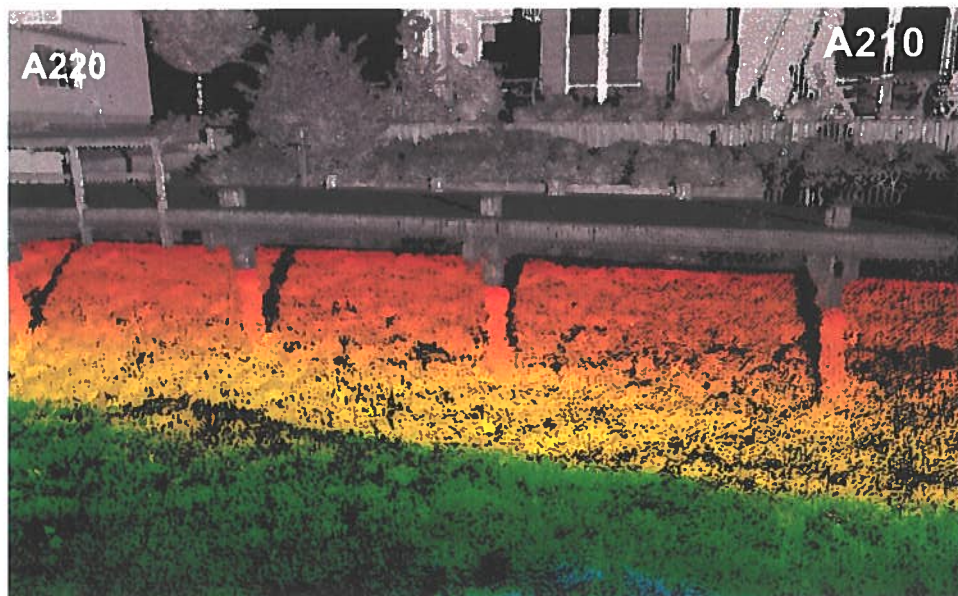
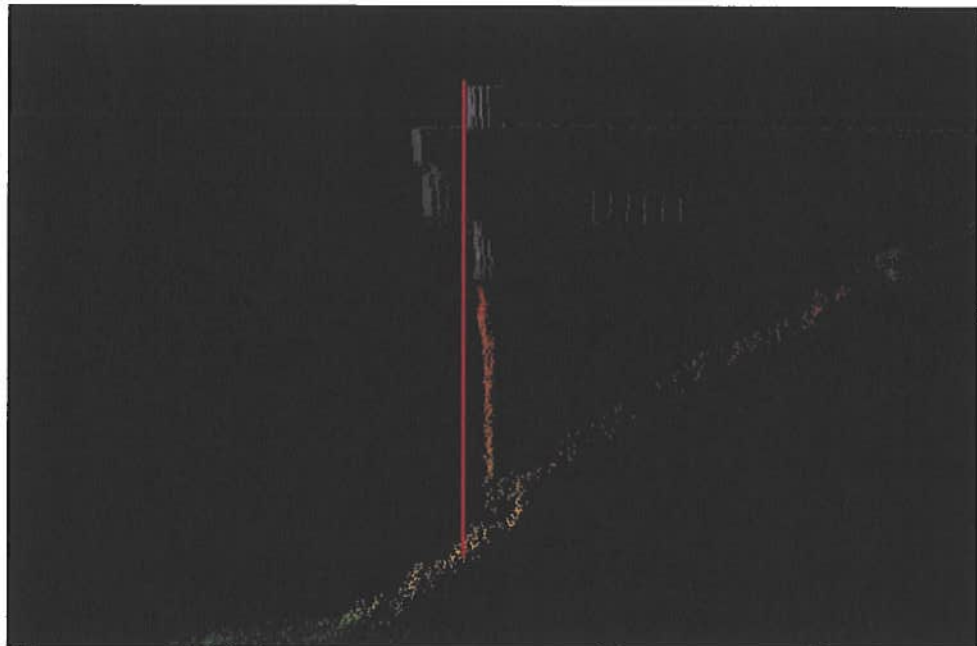
### 2.19 Leichte Verformung, A214

Abbildung 38. Leichte Verformung an einem Pfahl an Position A214

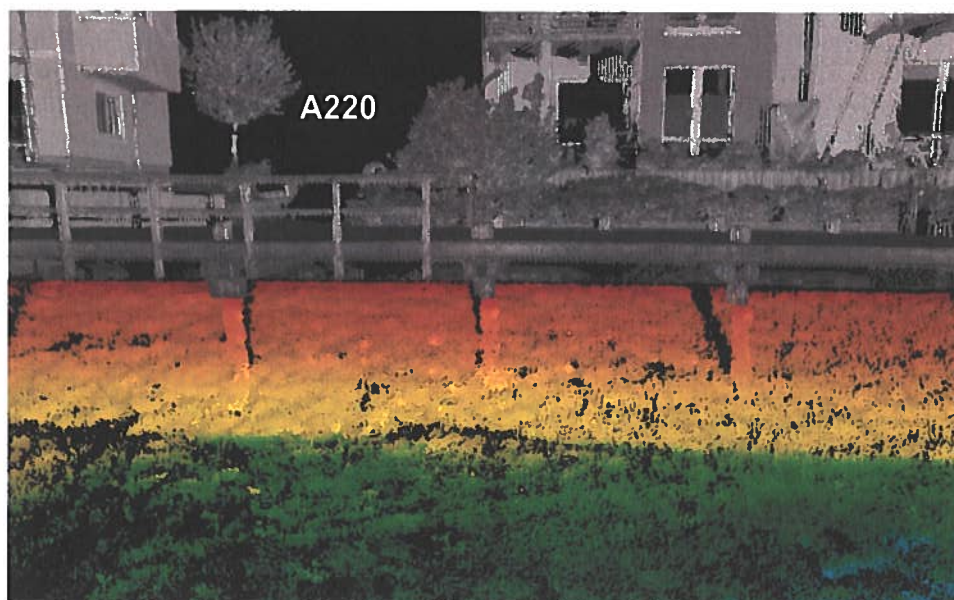
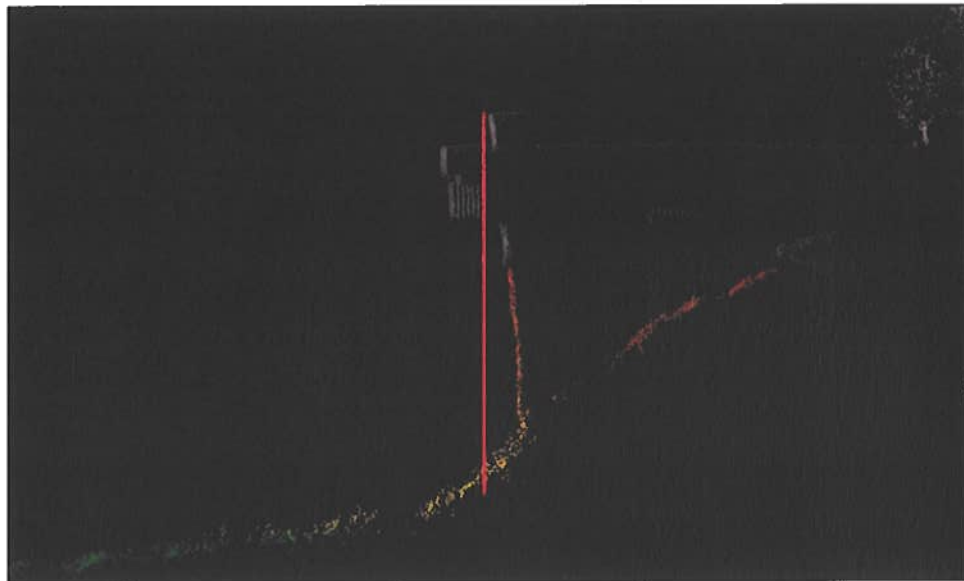
## 2.20 Leichte Verformung, A218

Abbildung 40. Leichte Verformung an einem Pfahl an Position A218
