# Überplanmäßige Ausgabe Neubau Steganlage Holzteich (öffentlicher Geh- und Radweg mit Erschließungsfunktion für Marina Yachtzentrum GmbH)

# Inspektionsbericht

## *Marina am Ryck*

## **Neubau Steganlage Holzteichquartier**

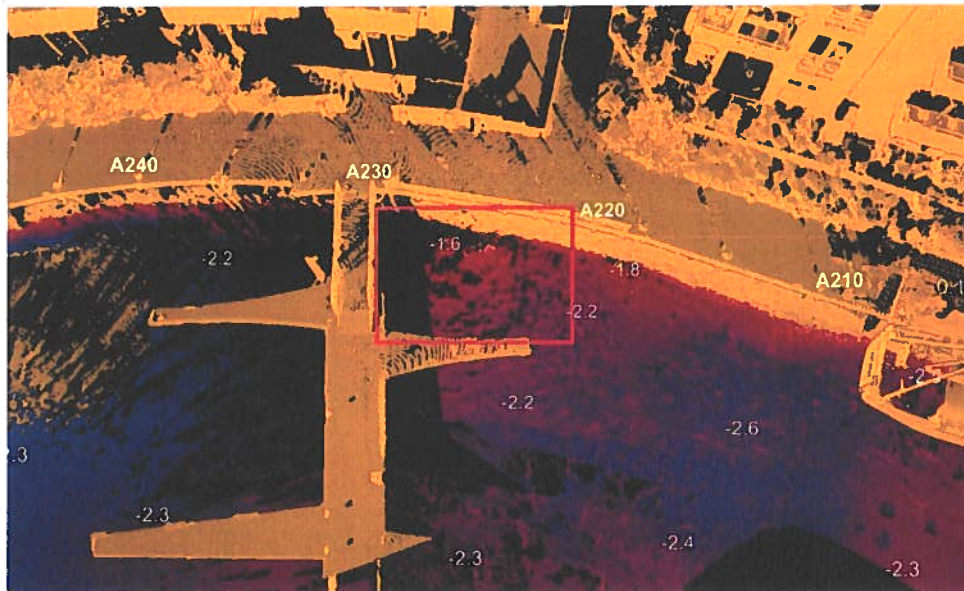
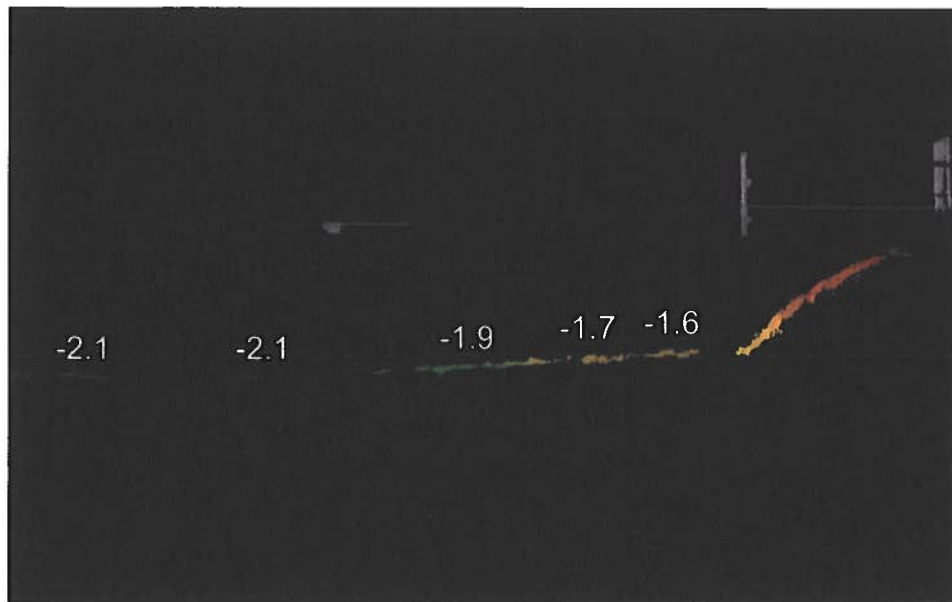
### 2.21 Flacher Bereich, A221-228

Abbildung 42. Flacherer Bereich zwischen A221 und 228 (Tiefenschattenanalyse)

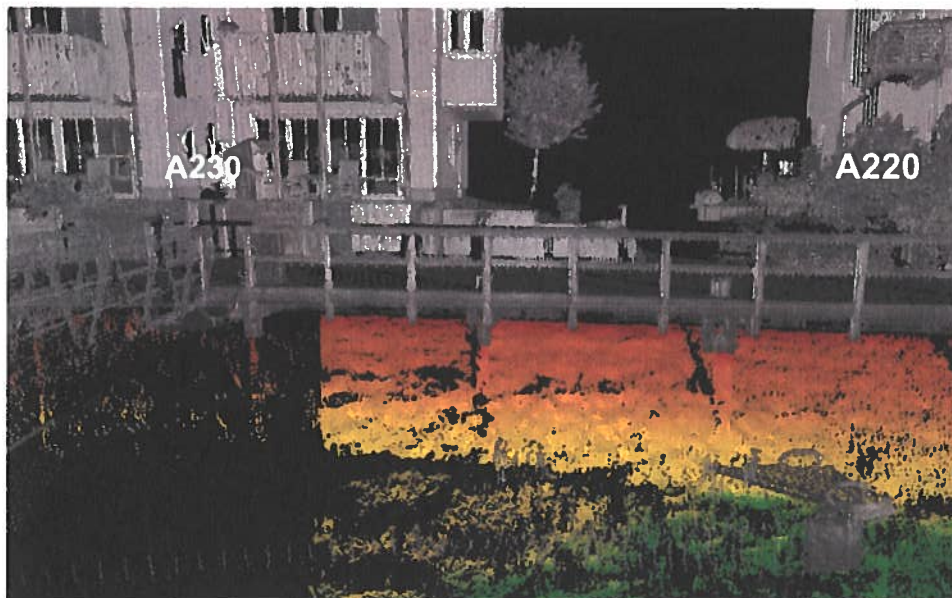
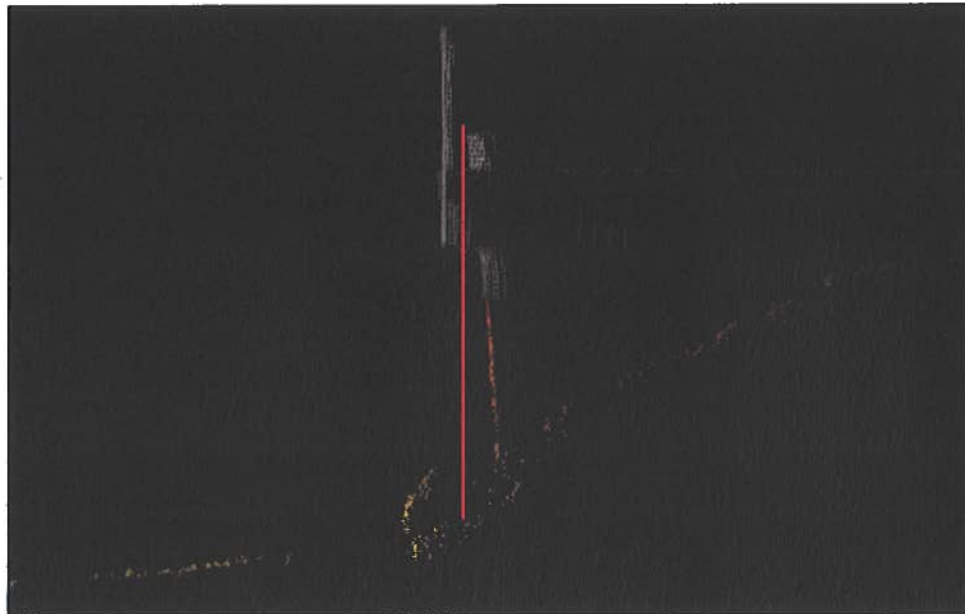
## 2.22 Signifikante Verformung, A226

Abbildung 44. Signifikante Verformung an einem Pfahl an Position A226

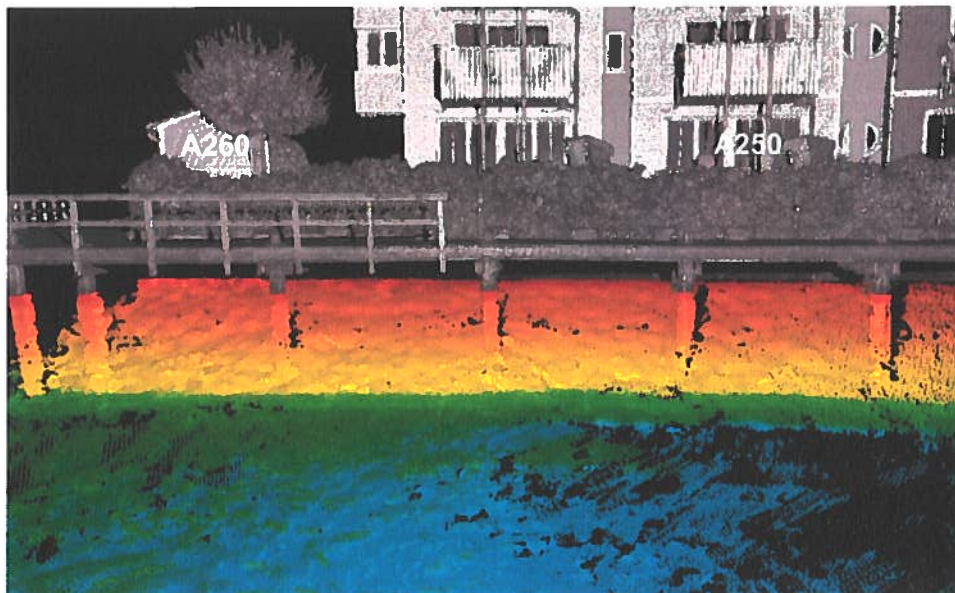
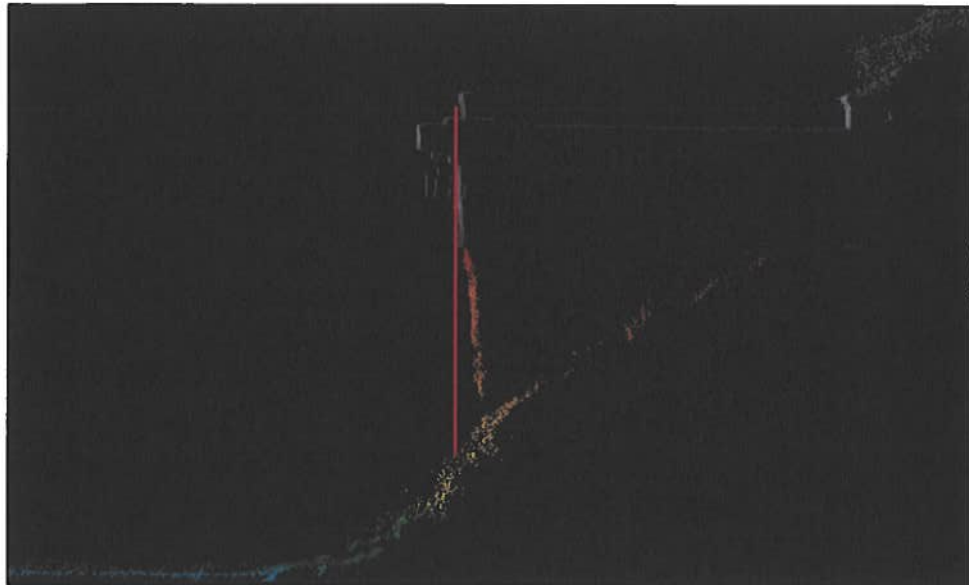
### 2.23 Leichte Verformung, A255

Abbildung 46. Leichte Verformung an einem Pfahl an Position A255

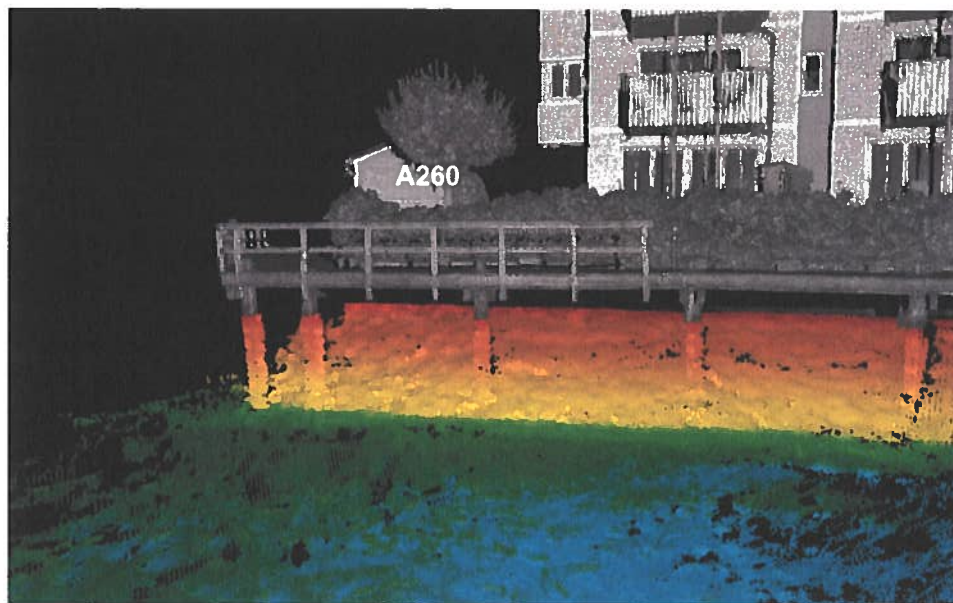
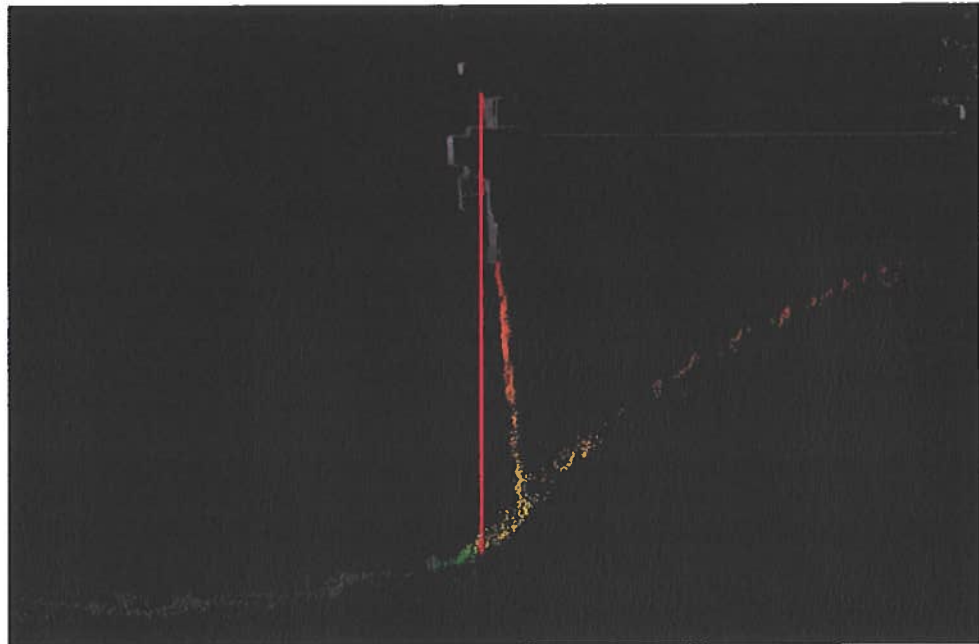
**2.24 Signifikante Verformung, A259**

Abbildung 48. Signifikante Verformung an einem Pfahl an Position A259

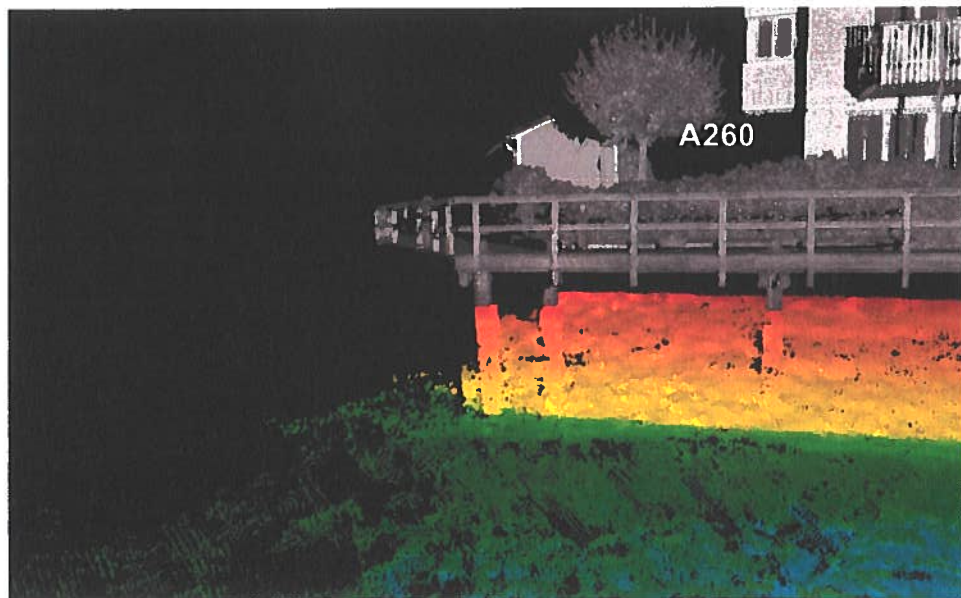
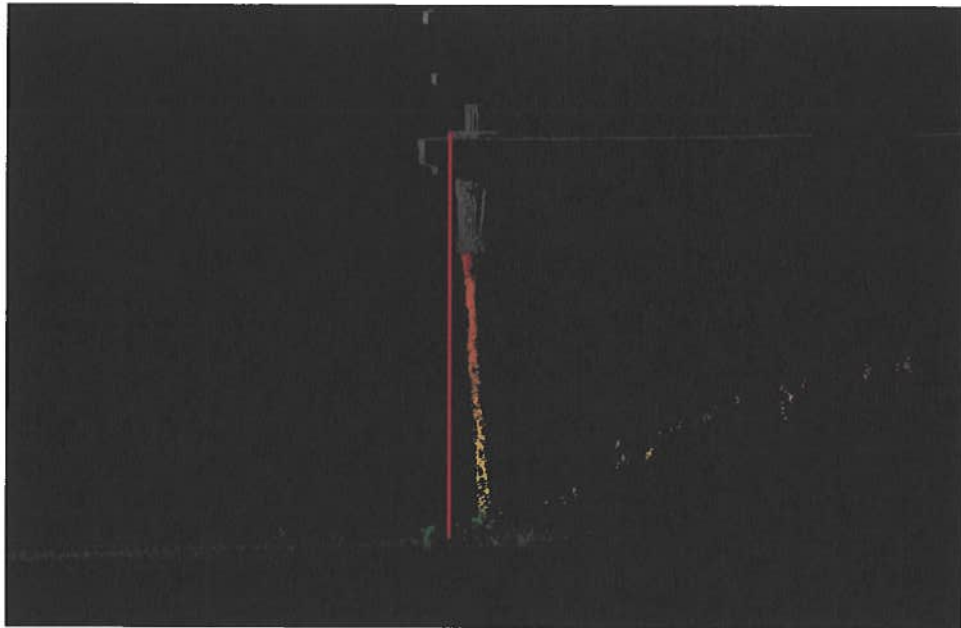
### 2.25 Leichte Verformung, A264

Abbildung 50. Leichte Verformung an einem Pfahl an Position A264

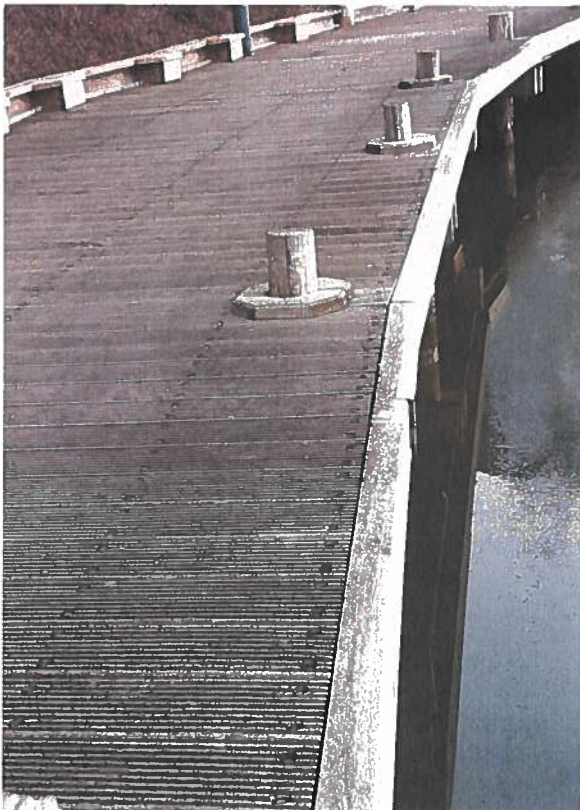
Praktisch alle sichtbaren Pfahlköpfe sind durch Fäulnis geschädigt und wurden zum Teil bereits ersetzt oder abgedeckt. Die wasserseitigen Pfähle sind auch im Bereich der Wasserwechselzone erkennbar verrottet.

Abb. 6: Westlicher Abschnitt mit sanierten Pfahlköpfen

Aufgrund der fortgeschrittenen Schäden und der schwierigen Zugänglichkeit der betroffenen Bauteile scheint eine Sanierung nicht sinnvoll und ein Neubau der Anlage unumgänglich zu sein.

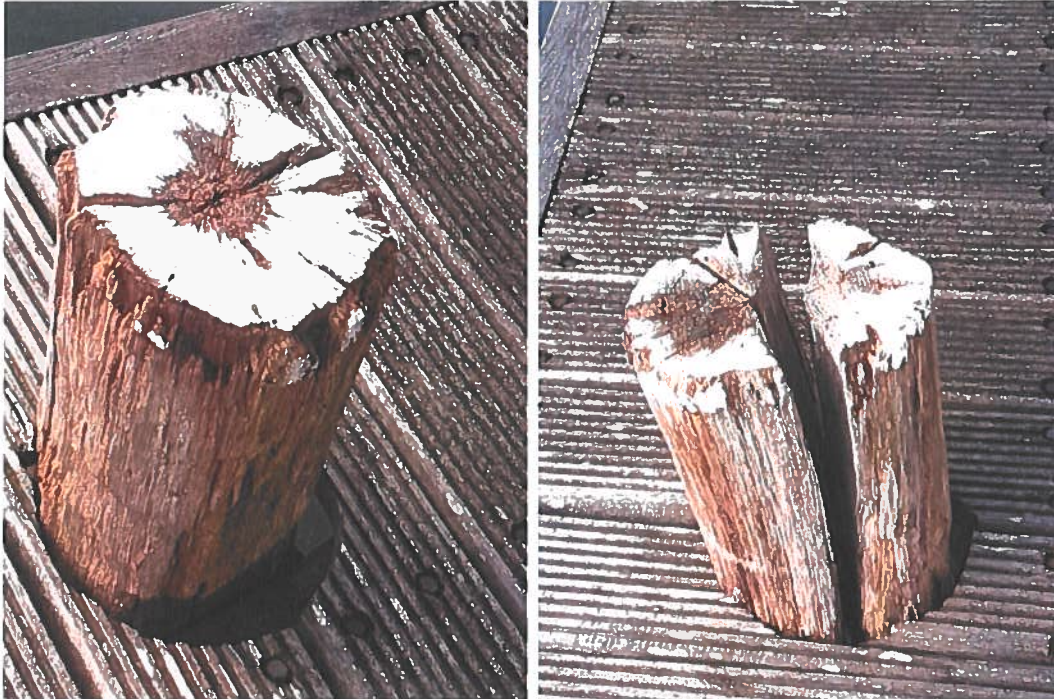
Abb. 7: wasserseitige Pfahlköpfe

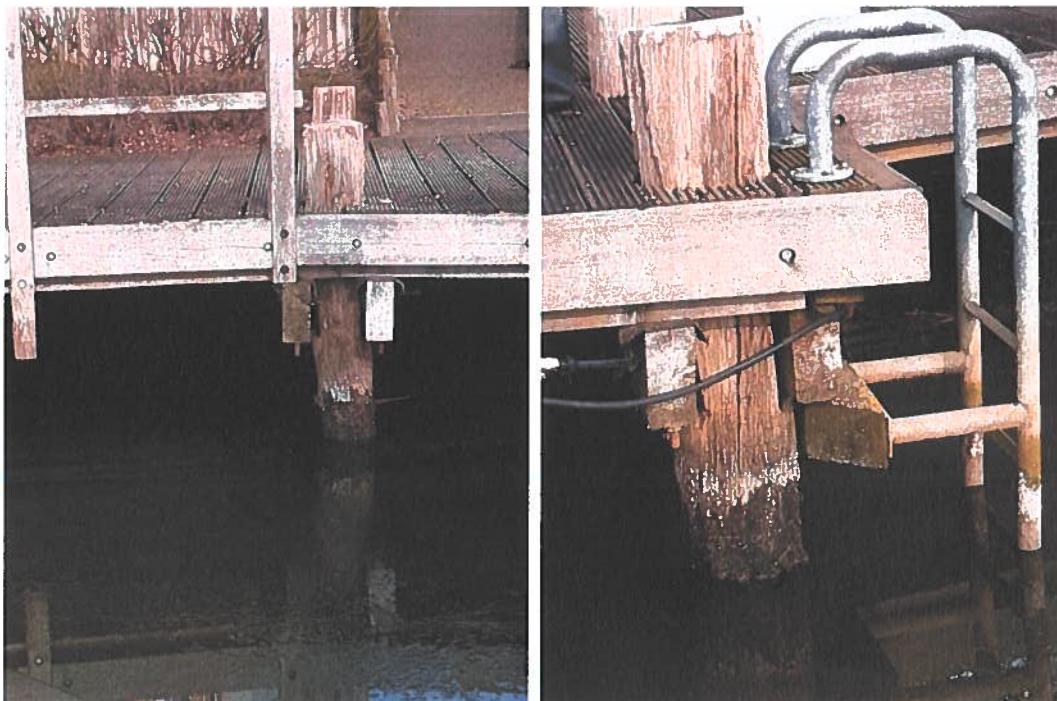
Der Balkenrost aus Nadelholz weist, verglichen mit den Pfählen geringere Schäden auf, auffällig ist aber, dass sich zumindest die sichtbaren Bolzenverbindungen beim Anschluss der Zangen an die Pfähle gelockert haben, und die Standsicherheit hier nicht mehr gegeben ist.

Abb. 8: Ansicht Bolzenverbindungen

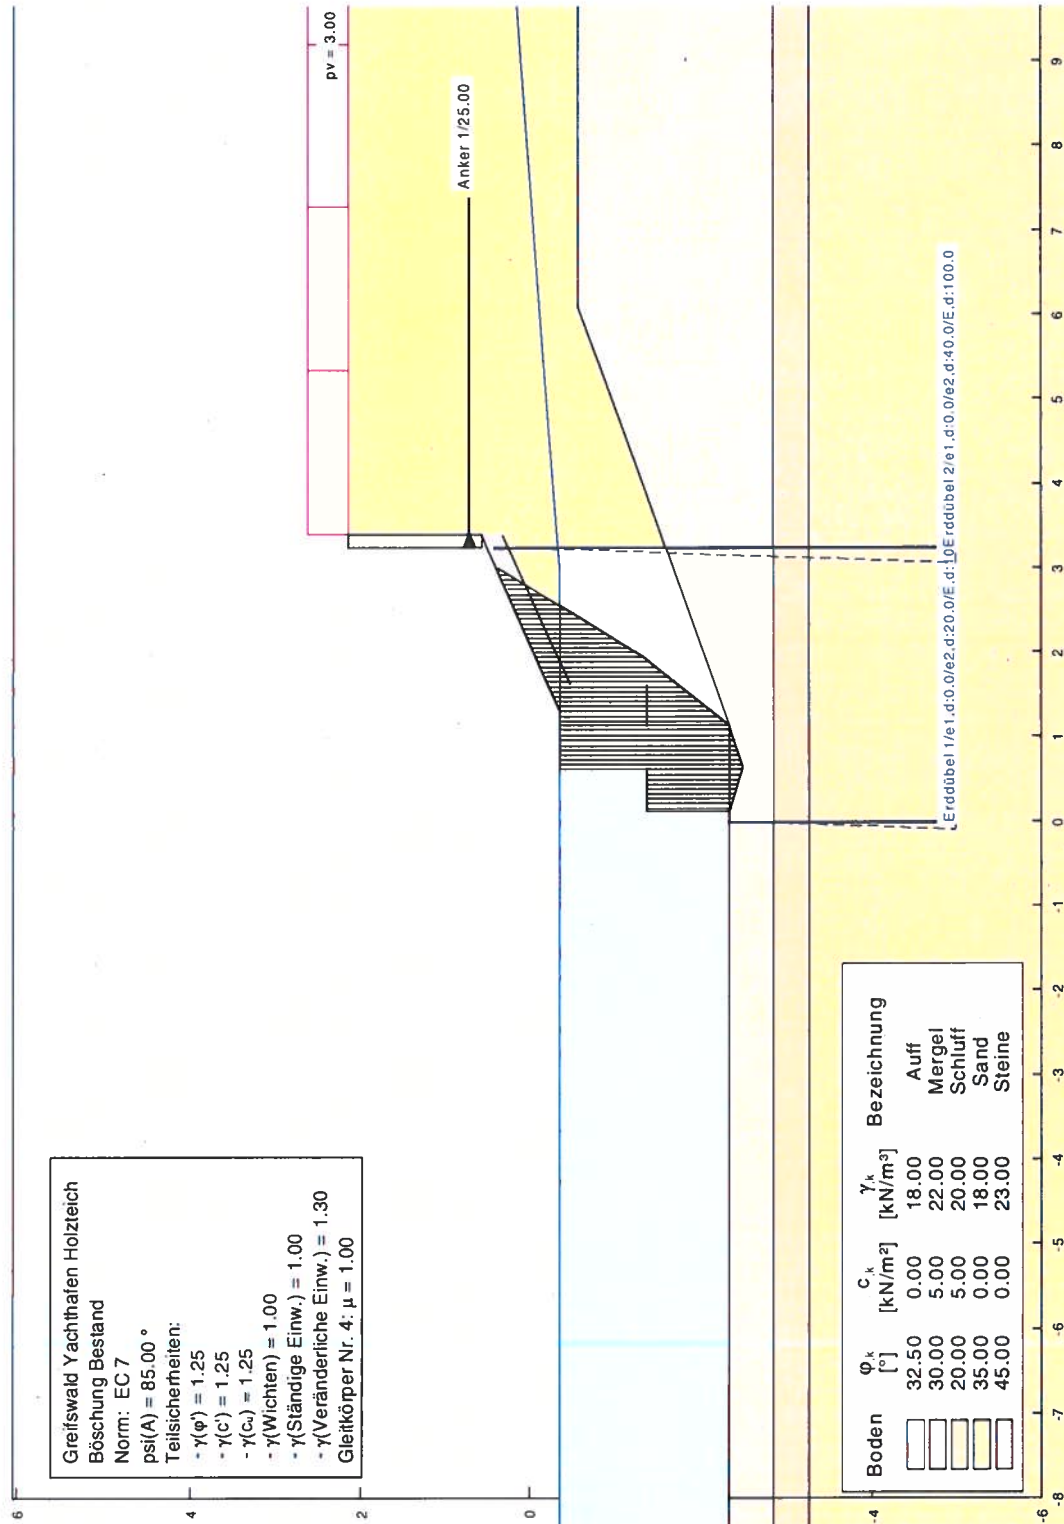
Abb. 11 Nachweis der Gleitsicherheit, max Ausnutzung  $\mu = 1,00$

Ein Befahren des Steges mit Baugeräten (Kleinbagger) für Abbrucharbeiten etc. ist daher nach derzeitigem Stand unzulässig.
