Umgestaltung Tallinner Straße

Städtebauliche Sanierungsmaßnahme der Universitäts- und Hansestadt
Greifswald

Programmteil: Aufwertung „Ostseevierviertel Parkseite“

Heutige Situation in der Tallinner Straße

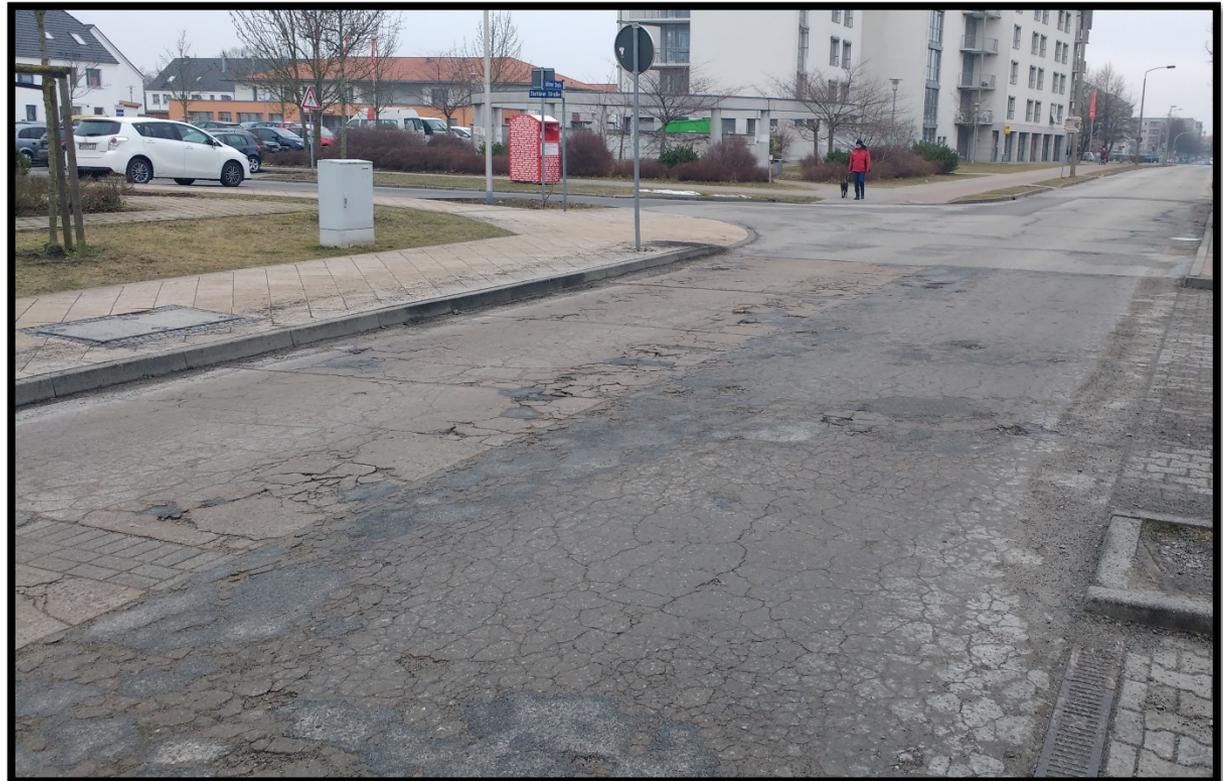
Bild 1 von 5

**Netzförmige Risse in
der Fahrbahndecke
(Nähe Stettiner Straße)**

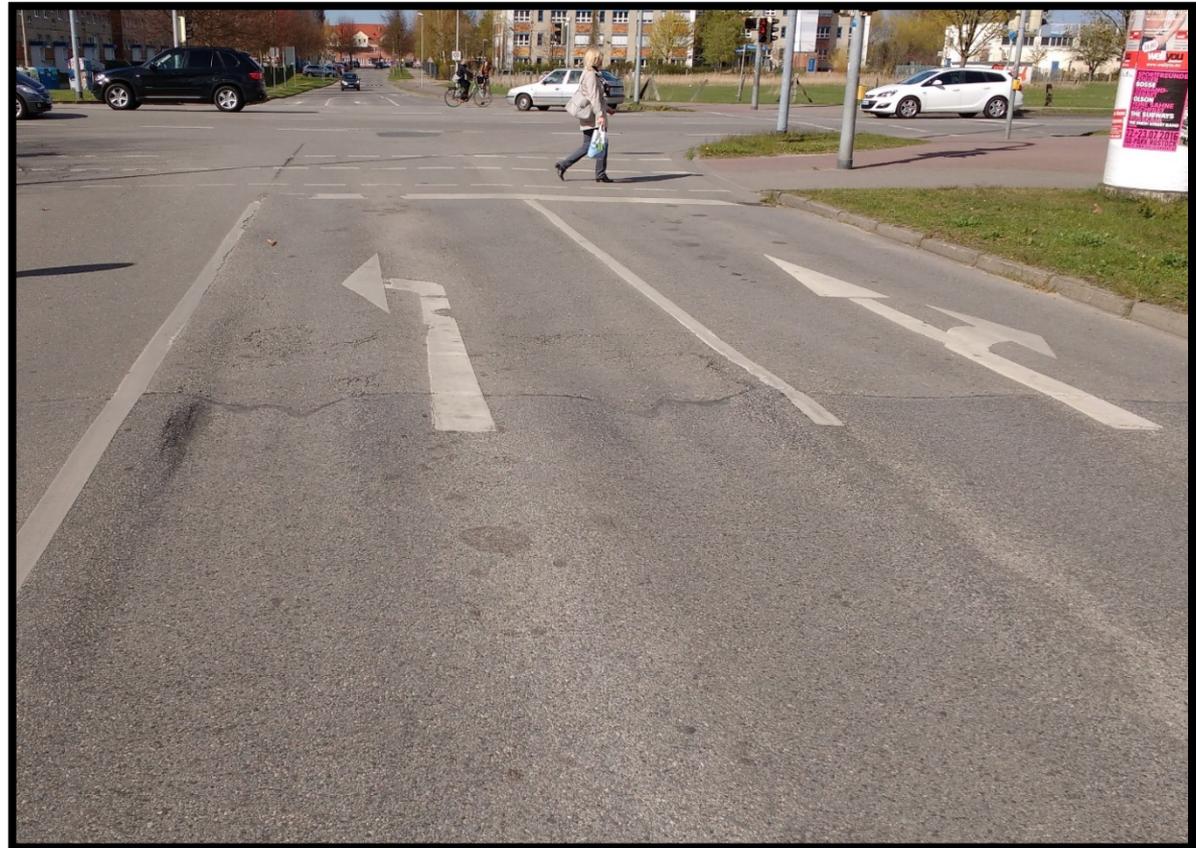
Bild 2 von 5

**Spurrinnenbildung an
der Wolgaster Straße**

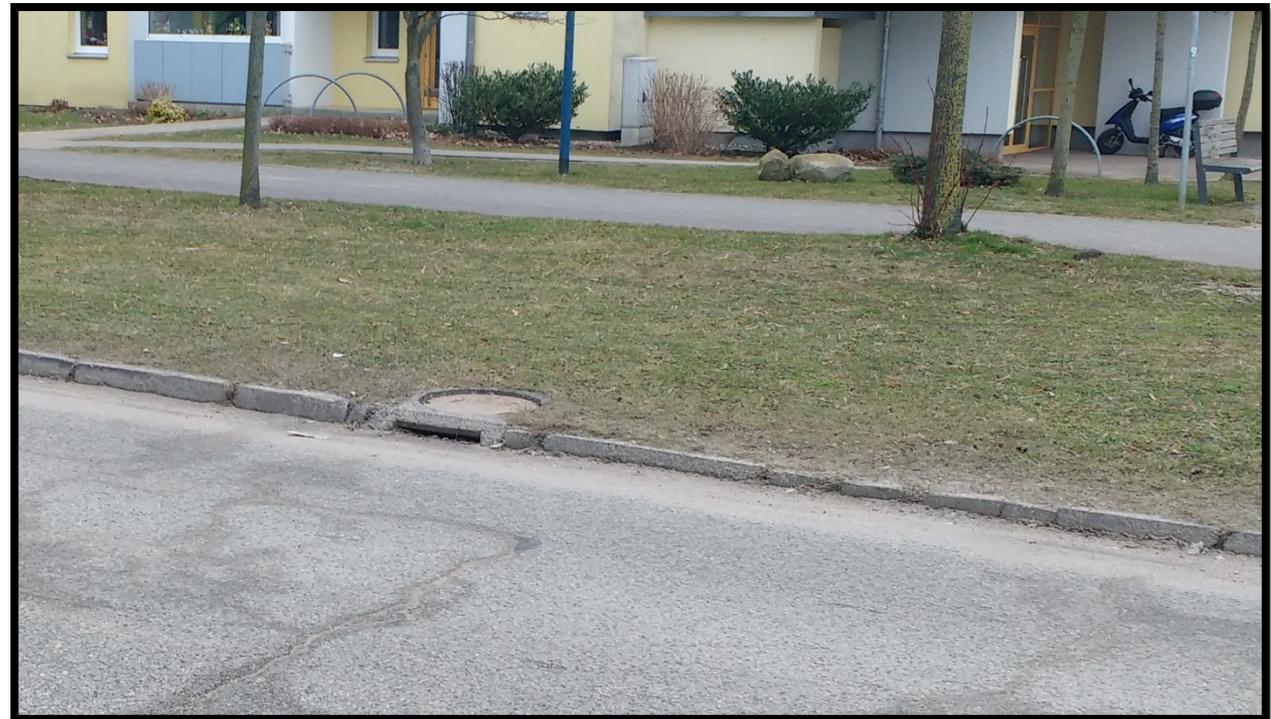
Bild 3 von 5

**Bordbeschädigung,
defekte Ablaufschächte**

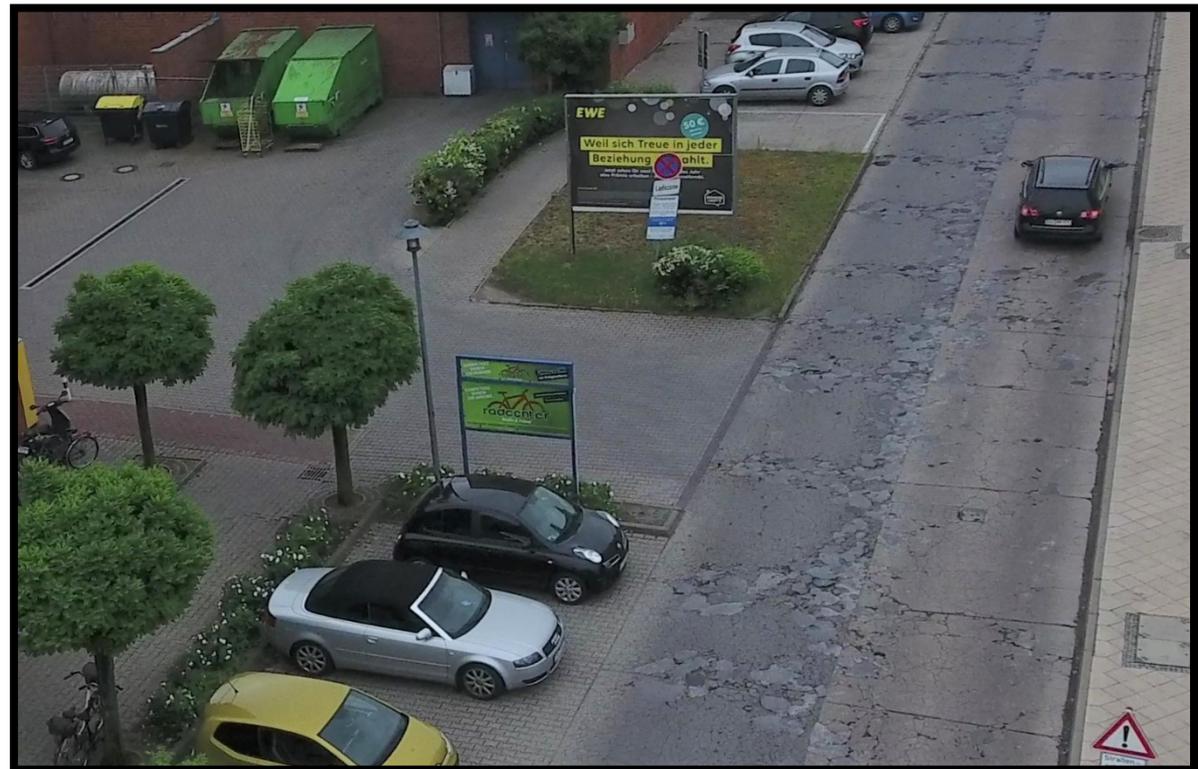
Bild 4 von 5

**Fehlende Eckausrundungen
an der Lieferzufahrt OEZ**

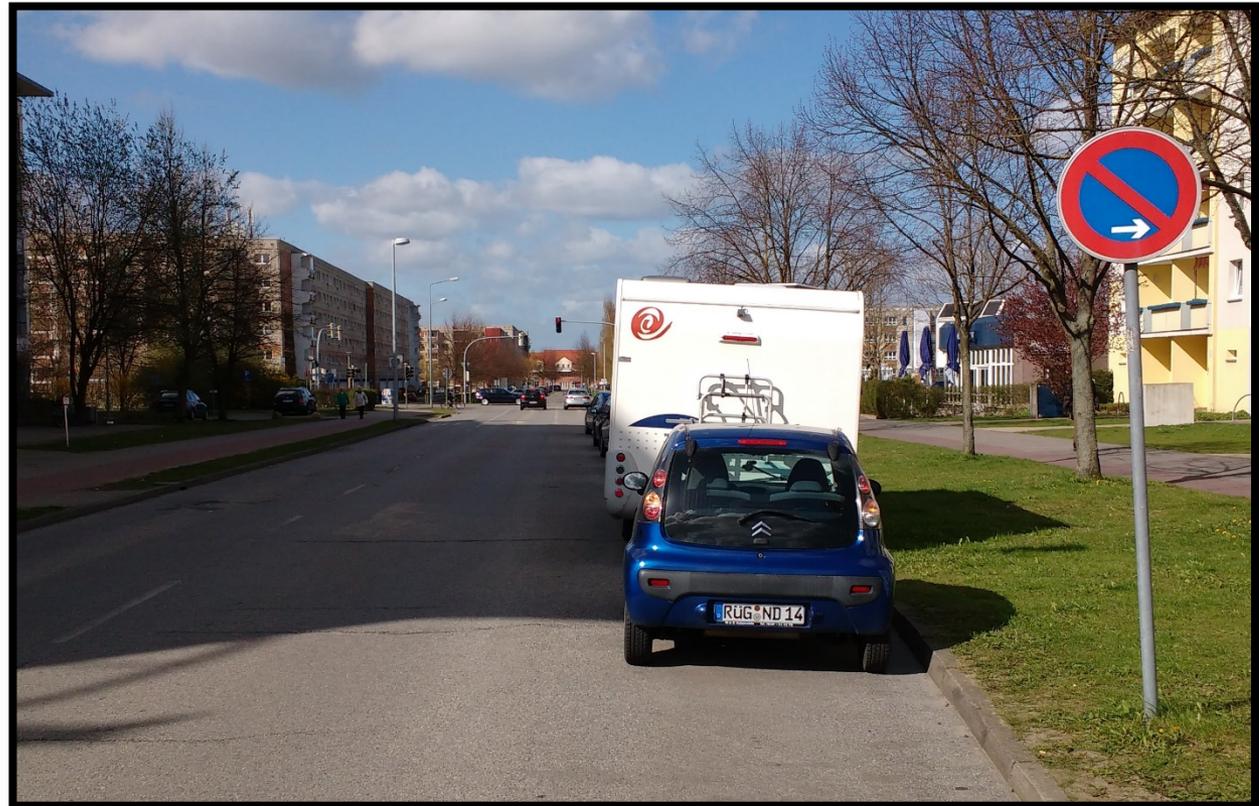
Bild 5 von 5

**Hoher
Parkraumbedarf**
