# GREIFSWALDER BEITRÄGE

**Stadtgeschichte  
Denkmalpflege  
Stadtsanierung**

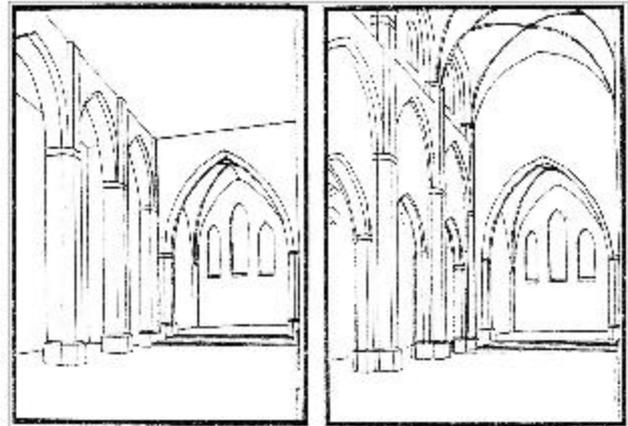
**Abb. 2** Greifswald, St. Nikolai. Für die frühe Baugestalt der Nikolaikirche konnte bereits in den 1980er Jahren eine einschiffige Choranlage rekonstruiert werden (links). Die rechte Abbildung zeigt diesen Chor zusammen mit der zu einem basilikalischen Aufriss umgebauten älteren Hallenlanghausarkade (siehe auch Abb. 4). Die mit beiden Rekonstruktionen zeichnerisch wiedergegebene Bauabfolge konnte durch bauhistorische Untersuchungen der letzten Jahre widerlegt werden (Abb. aus: Thümmel 1984, S. 562).

<sup>14</sup> Die Existenz eines zunächst einschiffigen Chores wurde bereits von Thümmel angenommen (Thümmel 1984, S. 562). Eine vergleichbare Chorform des 13. Jahrhunderts hat sich mit Teilen der ehemaligen südlichen und nördlichen Umfassungsmauern im spätgotisch umgebauten Chor der Anklamer Marienkirche erhalten. Nach jüngeren bauhistorischen Untersuchungen konnte auch für die Greifswalder Marienkirche ein gleicher, späterhin jedoch weitgehend beseitigter Chorgrundriss für die ältesten Bauphasen erschlossen werden (Lutze 2002, S. 44-55).

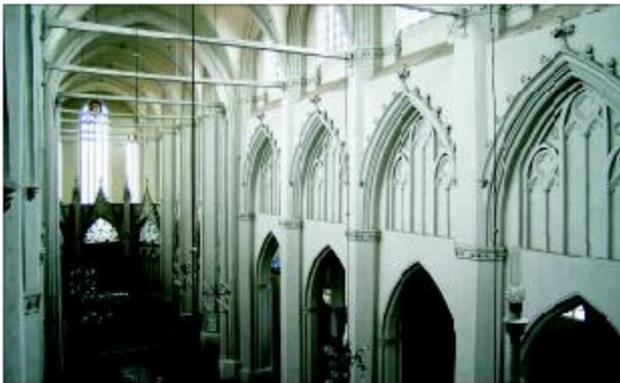
**Abb. 4** Greifswald, St. Nikolai, südliche Mittelschiffsarkaden, von Westen. Beim Umbau des in den 1360er Jahren errichteten Hallenlanghauses sind die Bogenfelder der von Achteckpfeilern getragenen Mittelschiffsarkaden zugesetzt und in den neuen basilikalen Wandaufbau integriert worden (rechts im Bild). Im Verlauf der neugotischen Gestaltung des Innenraumes (1824-1832) erhielten die bis dahin glatten Pfeilerkämpfer dreiteilige Blütenmotive und die zur Aufnahme der Gewölbe des Hallenlanghauses aus der aufgehenden Mauerflucht leicht vortretenden Arkadenbögen einen Krabbenbesatz. Foto: D. Brandt (2007)

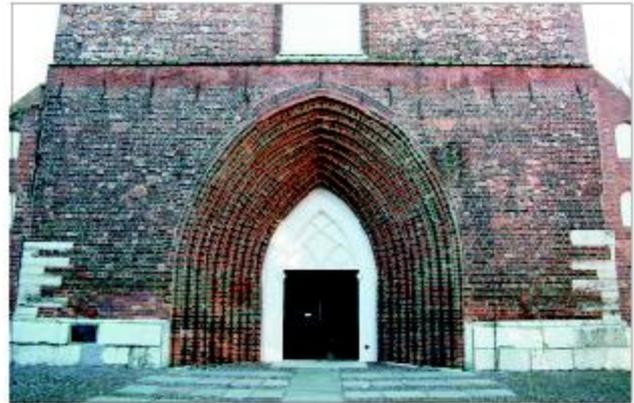
**Abb. 5** Greifswald, St. Nikolai. Das monumentale Westportal ist wie das Mauerwerk der unteren Bereiche des ersten Turmabschnittes im horizontalen Wechsel glasierter und unglasierter Steine aufgeführt worden. Es entstand in den 1360er Jahren zeitgleich mit dem Doppelportal an der Langhaussüdseite, das auch die gleichen Formsteintypen zeigt. Foto: D. Brandt (2007)

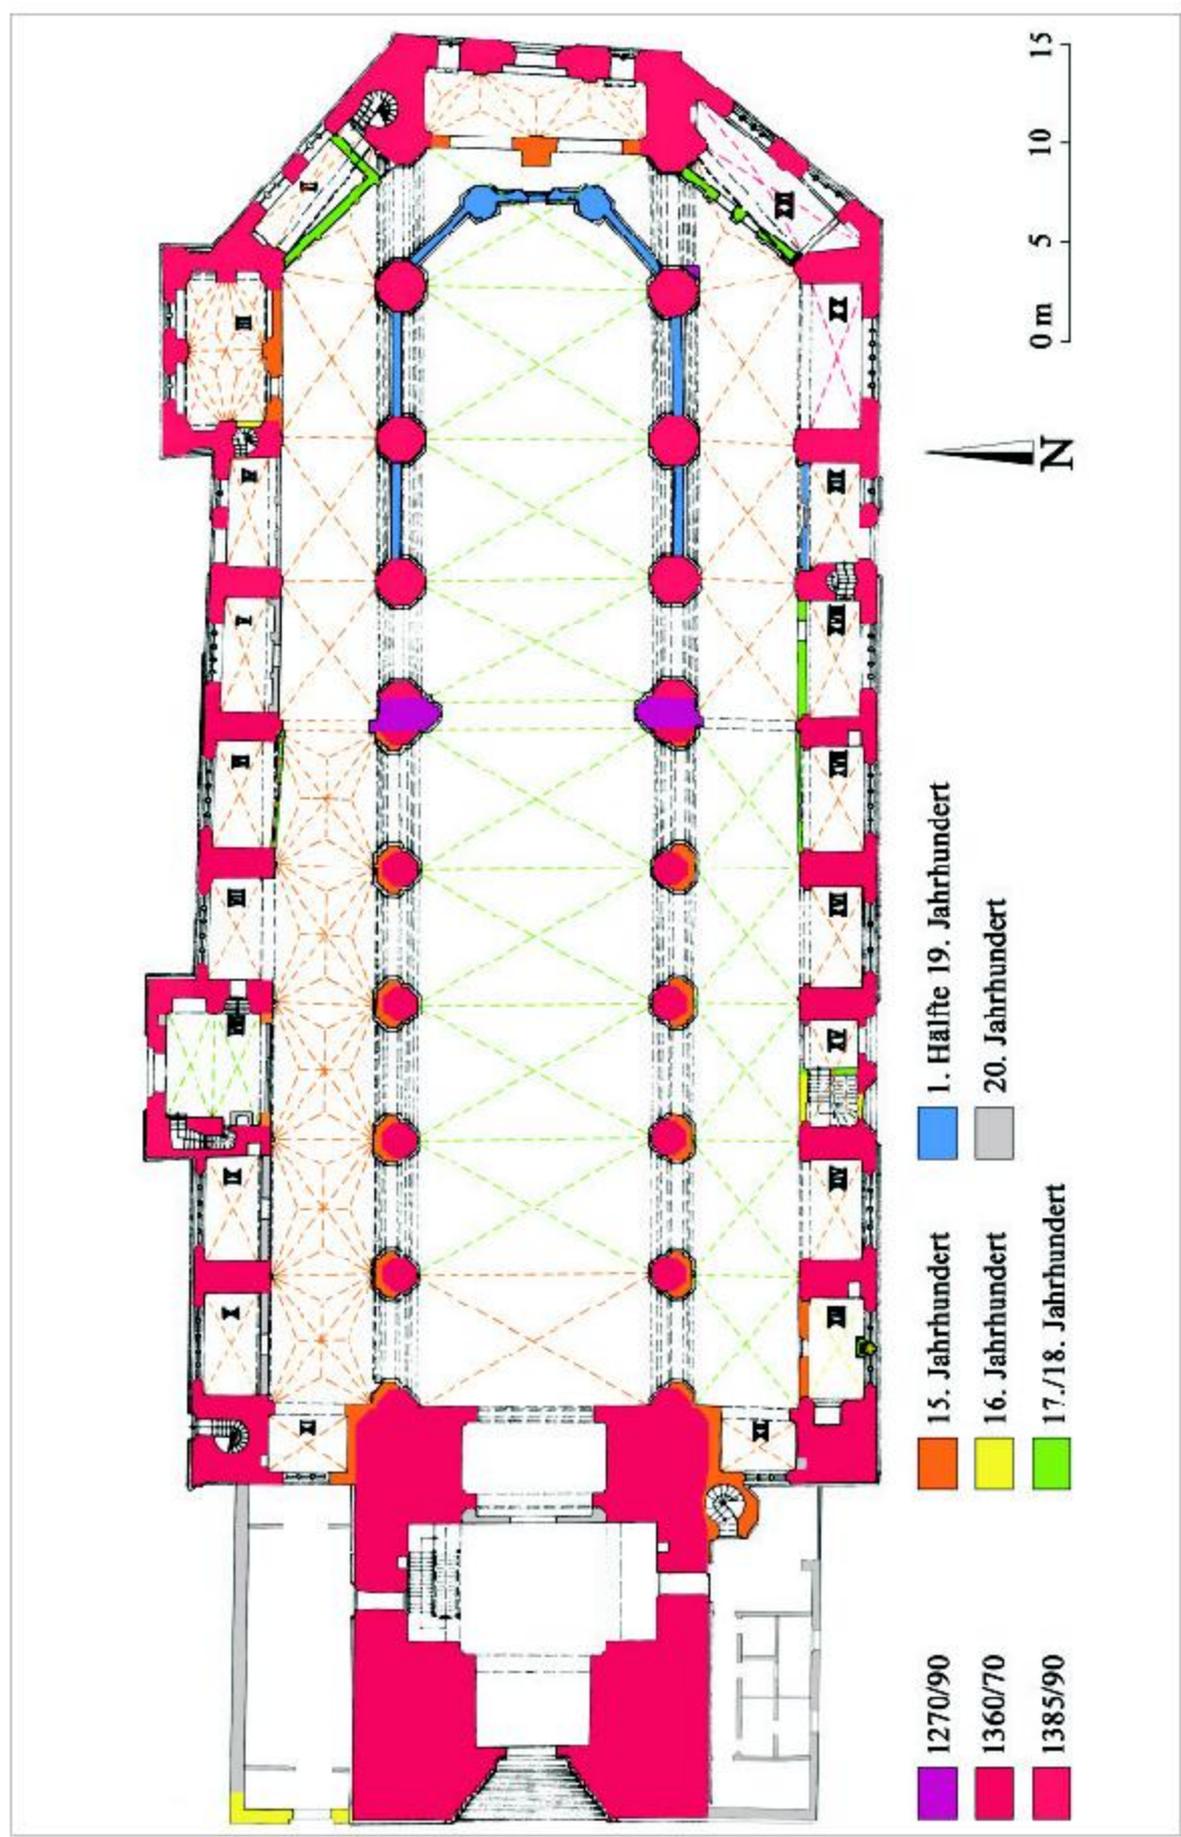
**Abb. 3** Greifswald, St. Nikolai, Grundriss mit Kartierung der wichtigsten Bauphasen. Der bereits 2005 veröffentlichte Baualtersplan (Dahlenburg u. A. 2005, S. 31) konnte auf Grund weiterer Bauuntersuchungen verändert bzw. ergänzt werden. Baualterskartierung und Grundrissüberarbeitung: D. Brandt/A. Lutze. Plangrundlage: Thümmel 1989, S. 29

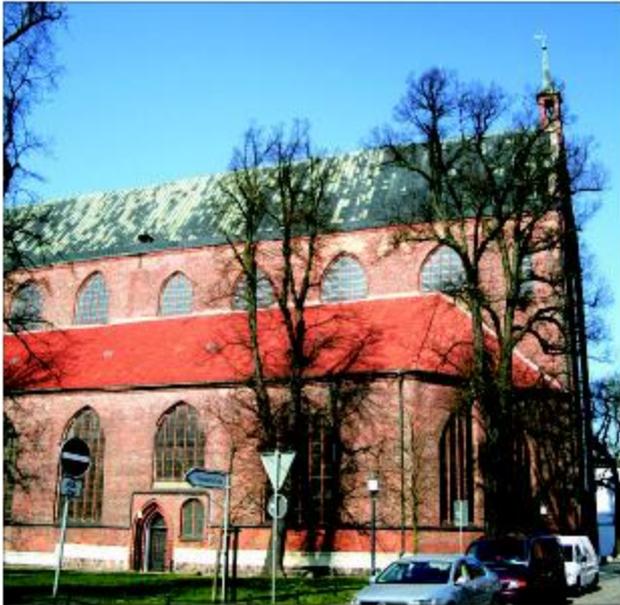
**Abb. 6** Greifswald, St. Nikolai. Nach einer Planänderung entstand um 1385/90 der heutige Chorbau mit basilikalem Aufriss, der dreischiffige Grundriss wurde vom älteren Hallenlanghaus übernommen. Foto: D. Brandt (2007)

Der mit dem neuen Hallenlanghaus ausgeführte Aufriss sollte auch für einen gegenüber diesem leicht eingezogenen Chorneubau angewendet werden. Dessen Errichtung erfolgte jedoch um 1385/90 in basilikaler Form als fünfjochiger Baukörper mit einer das Mittelschiff abschließenden, hoch aufragenden Ostmauer, an die die östlichen Abschlüsse der Seitenschiffe schräg herangeführt wurden (Abb. 6).<sup>17</sup> Die mit den östlichen Jochen entstandene Architektur und Ausstattung des Chores zeigt in ihren Einzelformen einen starken böhmischen Einfluss, der für die in den beiden südöstlichsten Kapellenräumen erhaltenen Wandmalereien bereits in den 1980er Jahren erkannt wurde.<sup>18</sup>

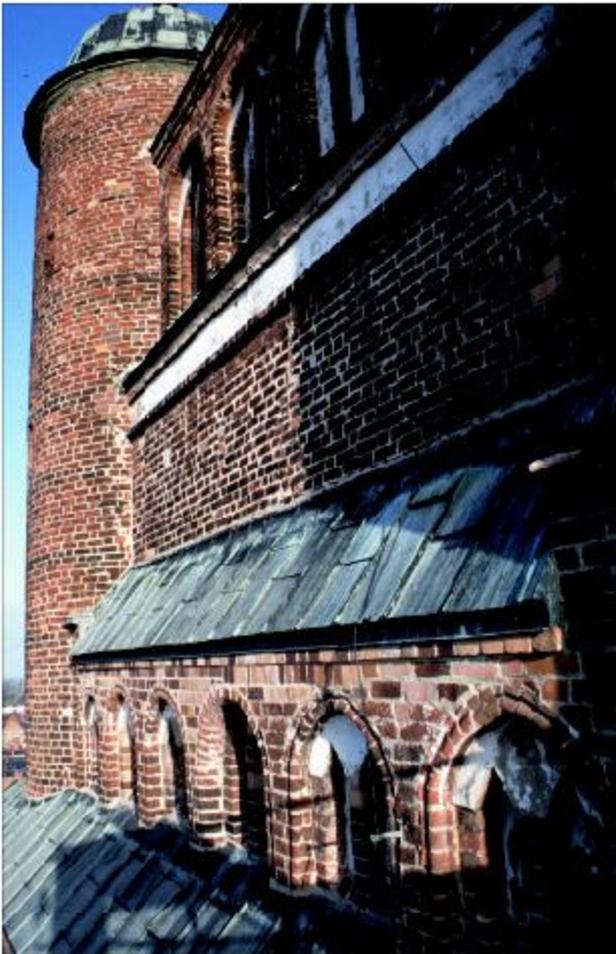
**Abb. 8** Greifswald, St. Nikolai, mittlerer Turmabschnitt, Westseite, von Südwesten. Der gestufte dreizonige Aufbau des mittleren Turmabschnittes ist nach der Mitte des 15. Jahrhunderts entstanden. Innerhalb der runden Ecktürme führen massive Treppenaufgänge vom Turminnenen zu einem hinter der letzten Zone angelegten Umgang, der um den zunächst auf rechteckigem Grundriss begonnenen dritten Turmabschnitt führte. Foto: A. Lutze (2001)

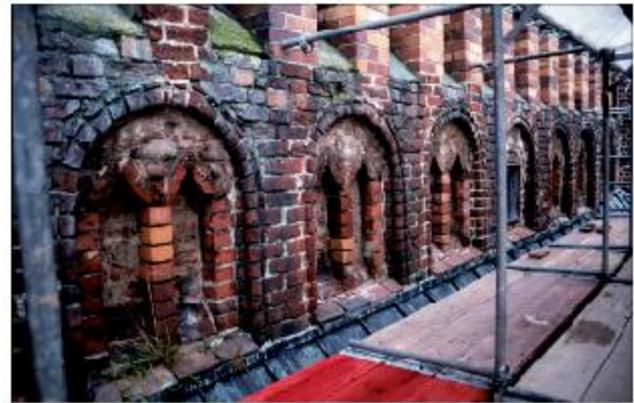
**Abb. 9** Greifswald, St. Nikolai, mittlerer Turmabschnitt, Südseite. Die rundbogig geschlossenen Blenden der unteren Zone zeigen an den Kanten eine Stabprofilierung, innerhalb der Blendrückflächen sind schmale und mit Winkelsturz schließende Blendpaare ausgeführt. Die Gesamtgestaltung erinnert an Biforienfolgen romanischer Kirchen- und Burgenbauten. Foto: A. Lutze (2001)

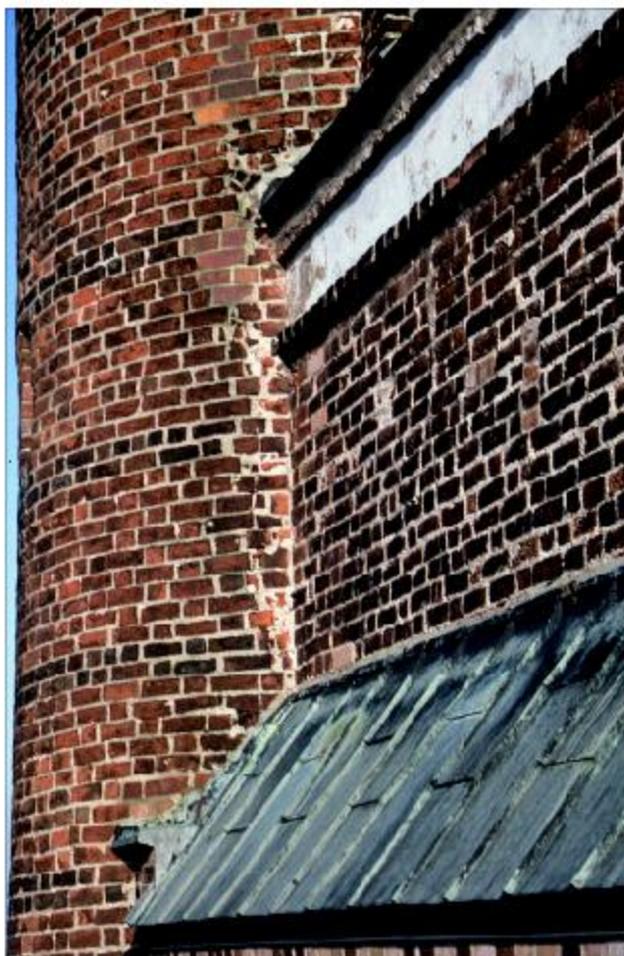
**Abb. 10** Greifswald, St. Nikolai, mittlerer Turmabschnitt, Westseite, nordwestlicher Eckturm. Der mittlere Turmabschnitt ist vermutlich mit den unteren Bereichen der runden Ecktürme begonnen worden. Sie zeigen in regelmäßigen Abständen umlaufende Schichten mit überfeuerten Backsteinen und lockern so die weitgehend ungliederten Mauerflächen etwas auf (links). Die Mauerzüge zwischen den Türmen sind nachträglich aufgeführt und mit den Türmen unregelmäßig verzahnt worden. Lediglich die obere Zone, hinter der ein Laufgang ausgebildet wurde, steht mit den Rundtürmen im ursprünglichen Verbund. Foto: A. Lutze (2001)

masse des mittleren Turmabschnittes hervor.<sup>26</sup> Sie betonten schließlich freistehend die unteren Eckbereiche des zunächst auf rechteckigem Grundriss begonnenen dritten Turmabschnittes (Abb. 10).

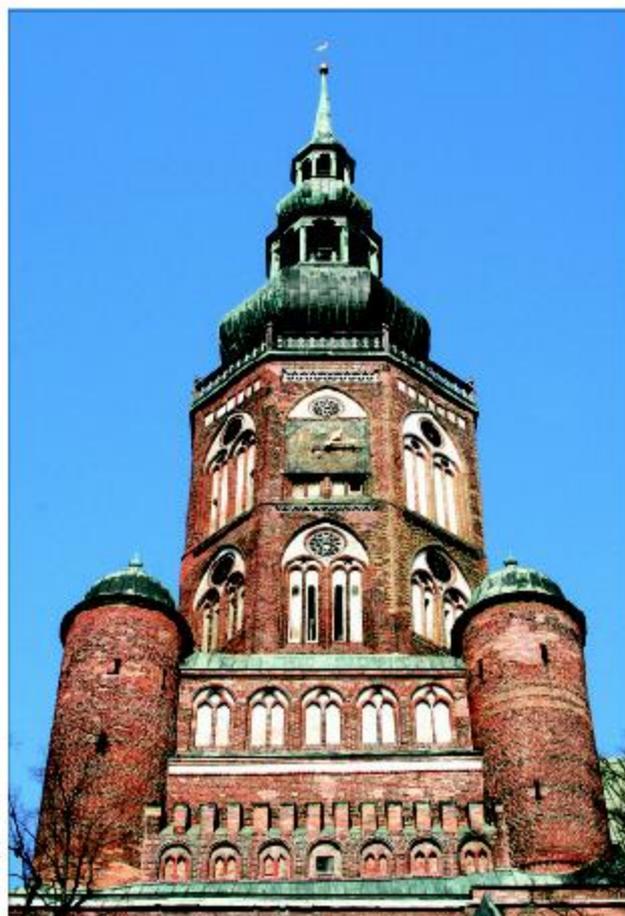
**Abb. 11** Greifswald, St. Nikolai, mittlerer und oberer Turmabschnitt, von Süden. Nachdem der dritte Turmabschnitt in Fortführung der darunter liegenden Bereiche auf rechteckigem Grundriss begonnen worden war, führte eine Planänderung zum Weiterbau als Oktogon. Die fast vollständige Aufgliederung der Außenflächen, die reiche Maßwerkfüllung aller Kreisblenden und die Verwendung zeitgenössischer Gestaltungsmuster aus der italienischen Palazzo-Architektur stehen im Kontrast zur übrigen schlichten Architektur des Kirchenbaues. Die heutige Turmhaube entstand bald nach 1650. Foto: D. Brandt (2007)

Nach einem Planwechsel erfolgte vermutlich um 1480/1500 der Weiterbau des Turmes auf oktagonalem Grundriss.<sup>27</sup> Die vollständige Aufblendung dieses letzten, in zwei annähernd gleich gestaltete Abschnitte gegliederten Baukörpers sowie die auffällig

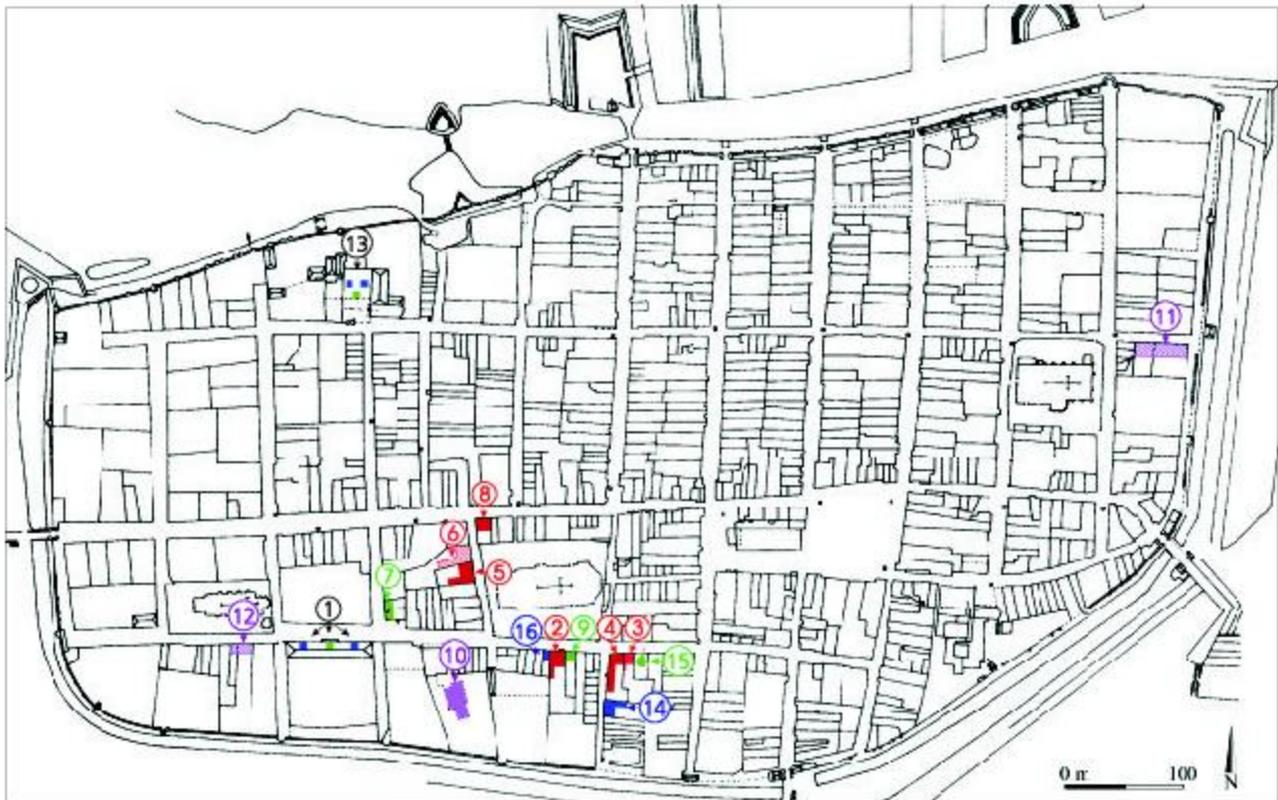
**Abb. 12** Greifswald, Grundriss der Altstadt zu Beginn des 18. Jahrhunderts nach den Unterlagen der schwedischen Stadtaufnahme von 1707/1708. Die Karte zeigt die Verteilung der ehemals in Universitätsbesitz befindlichen älteren Grundstücke bzw. Gebäude. Die Farben markieren die Zugehörigkeit zu den einzelnen Fakultäten: Dunkelrot = Juristische Fakultät; Hellrot = Medizinische Fakultät; Violett = Theologische Fakultät; Blau = Philosophische Fakultät; Grün = sonstige akademische Einrichtungen; Schwarze Zahlen: Gebäude mit unterschiedlichen Funktionen. Kartierungen: D. Brandt/F. Schönrock

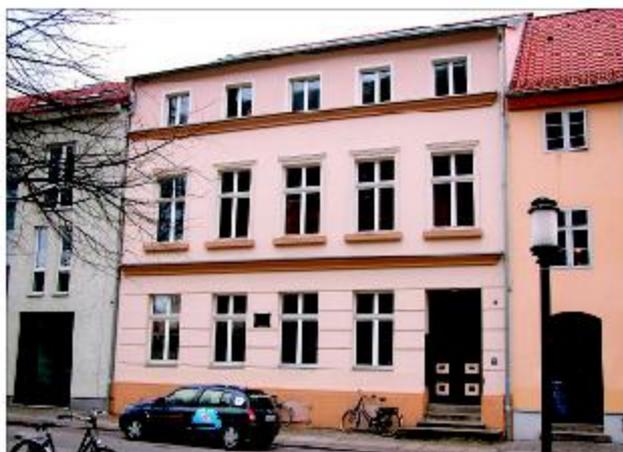
**Abb. 13** Greifswald, Domstraße 22. Die gegenwärtige Fassadengliederung geht im Wesentlichen auf einen Umbau von 1842 zurück, bei dem aus dem Giebel- ein breitgelagertes Traufenhaus wurde. Foto: D. Brandt (2005)

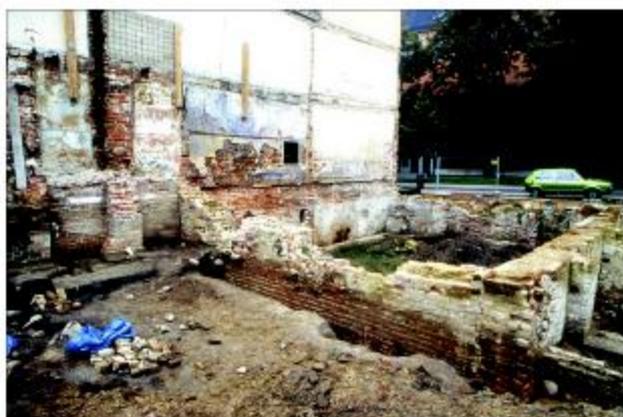
**Abb. 14** Greifswald, Domstraße 22/23, Überblick über die im Jahre 1995 freigelegten Mauerwerksbefunde des Kellergeschosses von Domstraße 23, von Südosten. Oben links ist die gemeinsame und im Spätmittelalter (15. Jahrhundert) verlängerte bzw. ab dem Erdgeschoss erneuerte Brandmauer zum Nachbargrundstück Domstraße 22 (links mit zwei zeitgleich auf dem Grundstück Nr. 23 fundamentierten Stützpfählern) zu erkennen. Foto: A. Lutze (1995)

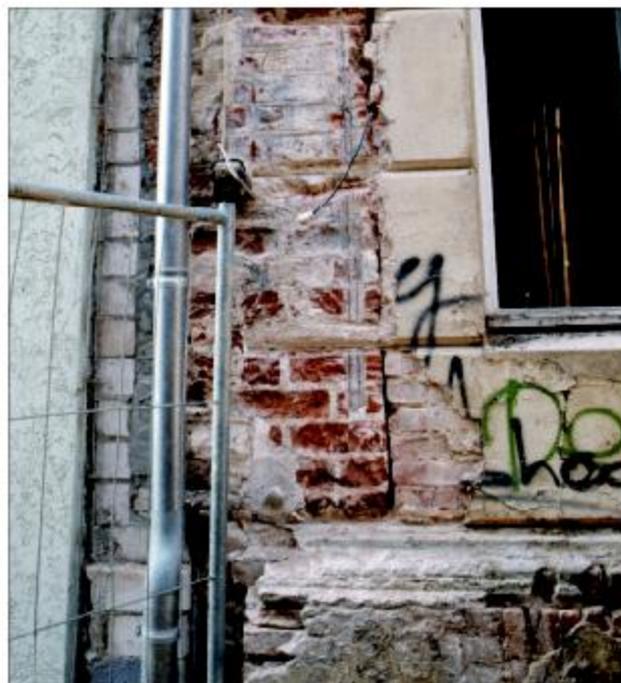
**Abb. 15** Greifswald, Domstraße 22, Fassade. Bei Putzarbeiten wurde auf der Ostseite ein schmaler Streifen der mittelalterlichen Giebelmauer aufgedeckt. Die hier vorhandene, aus kleinteilig profilierten Formsteinen gemauerte Laibung gehörte wahrscheinlich zu einer Portal- oder Fensteröffnung. Foto: A. Lutze (1998)

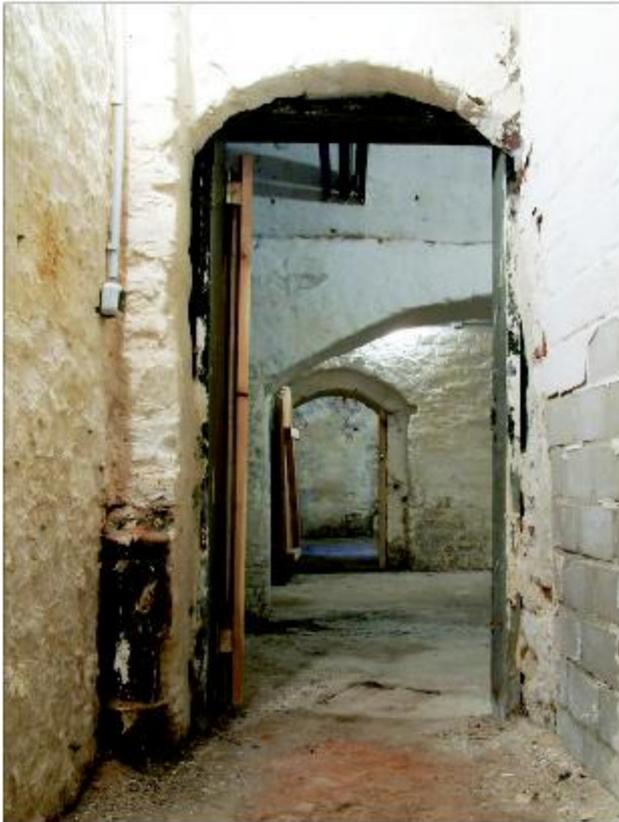
**Abb. 16** Greifswald, Domstraße 22, Blick in die Kellerräume unter dem Seitenflügel. Sie wurden höchstwahrscheinlich seit dem Spätmittelalter als Karzer genutzt. Foto: D. Brandt (2005)

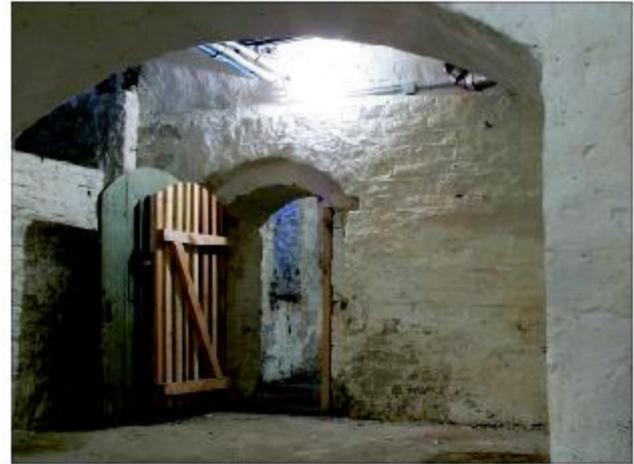
**Abb. 17** Greifswald, Domstraße 22, Seitensflügelkeller. Die Laibung der Tür zum südlichen der drei unter dem Seitenflügel vorhandenen gewölbten Kellerräume ist einfach gestuft. Foto: D. Brandt (2005)

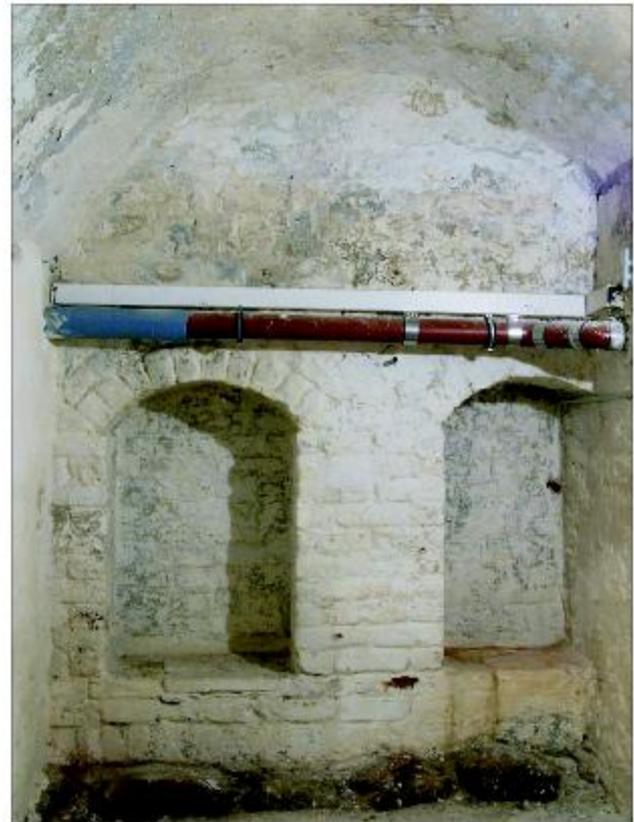
**Abb. 18** Greifswald, Domstraße 22, Seitensflügelkeller. Im nördlichen, wie auch in den beiden anderen Kellern existieren senkrecht zum First des Seitenflügels orientierte Tonnengewölbe, die vermutlich schon im Mittelalter entstanden. Foto: D. Brandt (2005)

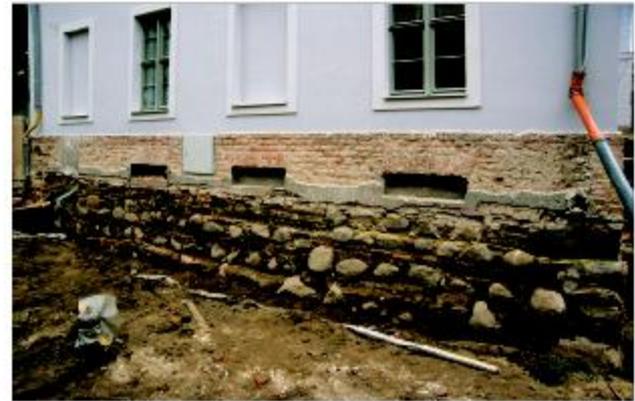
**Abb. 3** Greifswald, Domstraße 11, Blick auf den Westgiebel. Die Baufuge zwischen dem renaissancezeitlichen Kellermauerwerk und dem barocken Neubau (Fuge gelb) war nur schwer zu erkennen, da in beiden Bauphasen Abbruchmaterial wiederverwendet wurde. Foto: T. Rütz (2005)

barocken Neubau trennt (Abb. 3). Diese Baufuge ist auf den ersten Blick nicht erkennbar, da in beiden Bauphasen Abbruchmaterial verwendet wurde. Das verwendete Abbruchmaterial für das Ernestinum soll zum Teil aus dem ehemaligen Augustinereremiten - Kloster in Anklam stammen." So besteht das Fundament aus Lagen von Feldsteinen, die sich mit Ziegelschichten abwechseln. Die Lagen aus Abbruchziegeln und Feldsteinen sind in Mörtel gesetzt und als Ausgleichsschicht zwischen den Feldsteinen wurde zusätzlich Ziegel- und Mörtelschutt verwendet. Auf der Kellerseite sind die renaissancezeitlichen Außenmauern vielfach durch barockzeitliche Vormauerungen und tiefreichende Tonnengewölbe verdeckt. Die östlichen Fundamentabschnitte von Nord- und Süd- wand sind 1749 vollständig erneuert worden. Möglicherweise waren hier Fundamentbereiche des mittelalterlichen Vorgängers in den Renaissancebau einbezogen, die den barocken Neubauplanungen nicht genügten. Die Fundamente des hofseitigen Treppenturms sind mit Ausnahme der Ostseite, die vermutlich der barocken Baustoffgewinnung zum Opfer fiel, erhalten geblieben (Abb. 4).

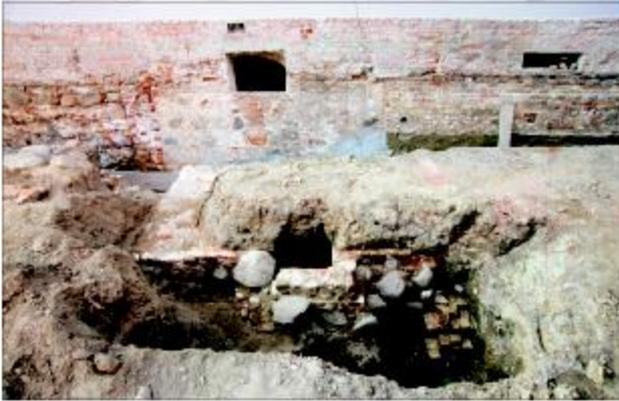
**Abb. 4** Greifswald, Domstraße 11. Auf der Südostseite des heutigen Gebäudes wurde das Fundament des ehemaligen Treppenturms des Ernestinums freigelegt. Er war teilweise auf den Grundmauern des mittelalterlichen Vorgängergebäudes gegründet. Blick nach Norden. Foto: T. Rütz (2005)

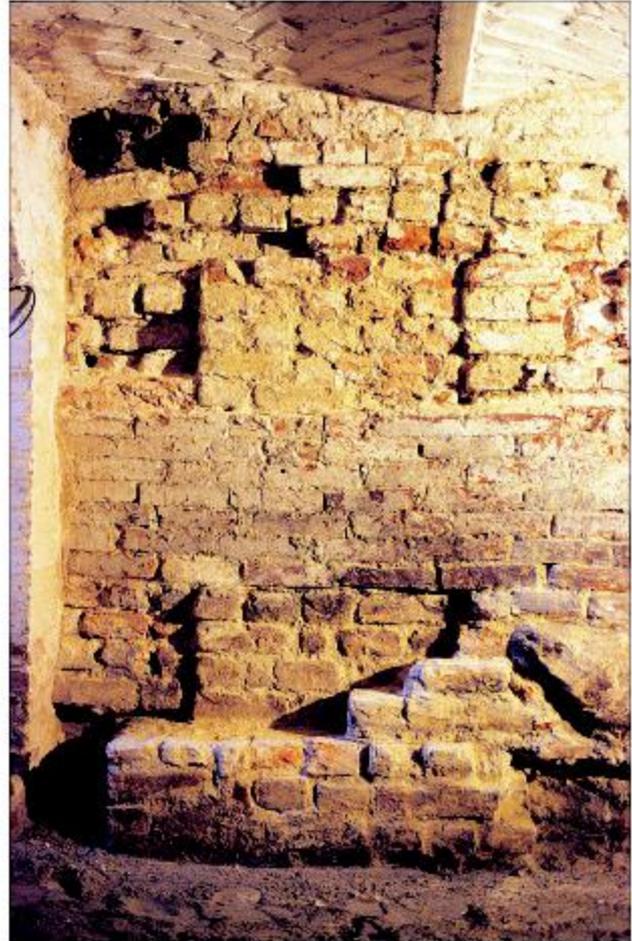
**Abb. 5** Greifswald, Domstraße 11. Im östlichen Teil des heutigen Kellers blieb der Rest eines Pfeilers des Ernestinums erhalten. Er bildete die Fundamentierung für eine der drei Stützen des großen Hörsaals im Erdgeschoss. Blick nach Westen. Foto: T. Rütz (2004)

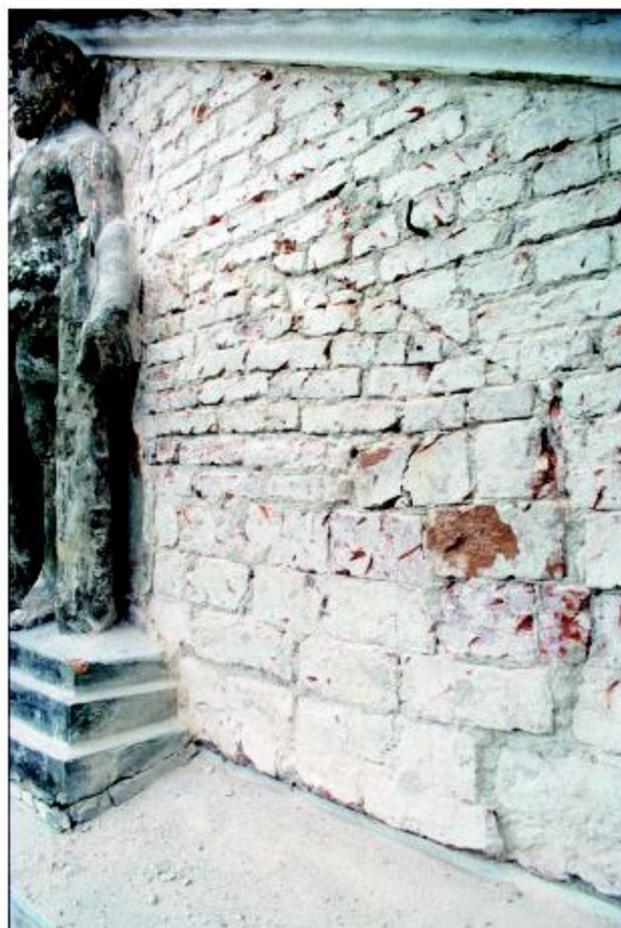
**Abb. 6** Greifswald, Domstraße 11, Nordfassade nach Südosten. Neben den „Wilden Männern“ aus Kalkstuck war im Giebeldreieck eine ältere Ausmauerung erkennbar. Hier waren bis in die 1830er Jahre die Halterfiguren für den schwedischen Wappenschild eingemauert. Foto: T. Rütz (2004)

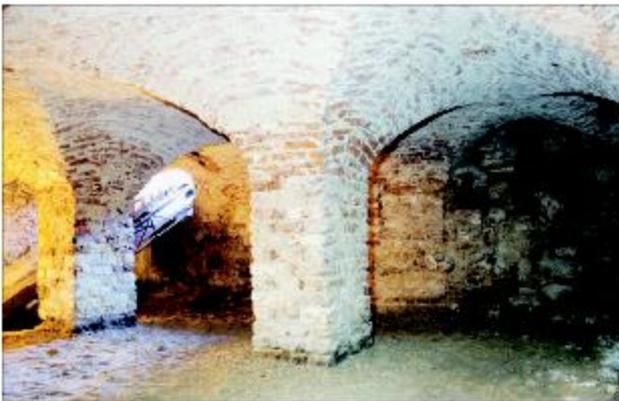
**Abb. 7** Greifswald, Domstraße 11, Blick in den östlichen Kellerbereich während der Sanierung. Das Kellergeschoss des barocken Kollegiengebäudes ist mit Ausnahme des nicht unterkellerten Mittelteils vollständig gewölbt. Die Bereiche unter dem ehemaligen Archiv auf der Ostseite und unterhalb der kleinen Hörsäle im Westen wurden mit Kreuzgratgewölben ausgestattet. Foto: T. Rütz (2004)

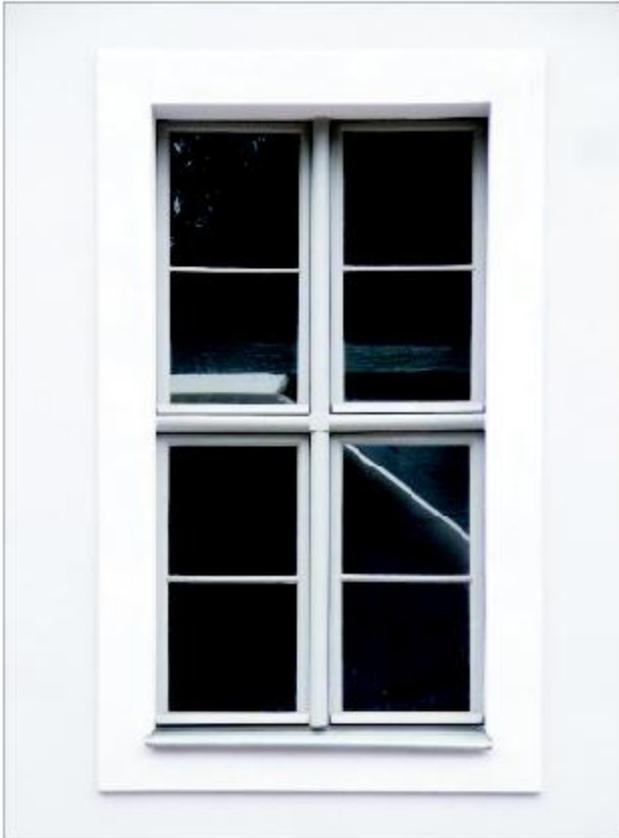
**Abb. 9** Greifswald, Domstraße 11. Im Erdgeschoss des Ostgiebels sind zwei ursprüngliche Fensterkonstruktionen des 18. Jahrhunderts erhalten geblieben. Die Fensterflügel waren ursprünglich kleinteiliger gesprosst (mit sechs Glastafeln je Fensterflügel) und wurden in den 1830er Jahren in ihre heutige Form umgebaut. Foto: T. Rütz (2006)

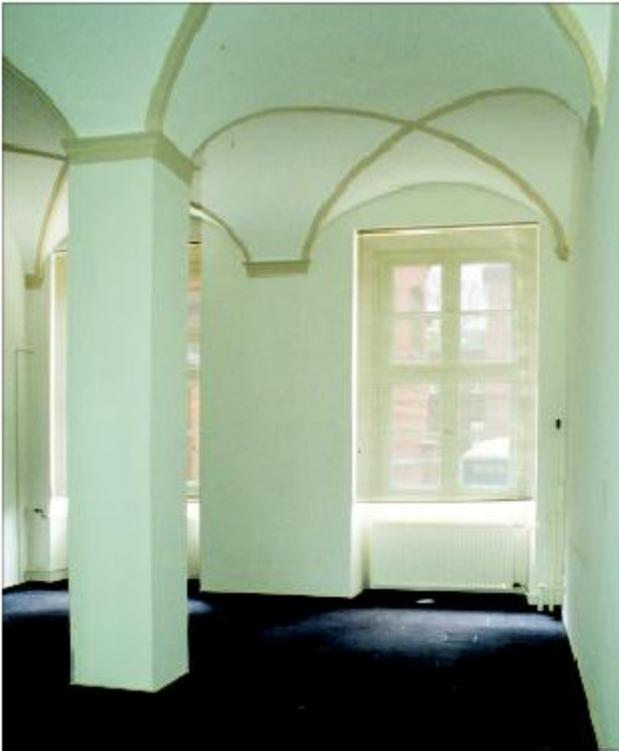
**Abb. 10** Greifswald, Domstraße 11. Oberhalb des Kellers sind nur die barocken Archivräume mit einem massiven Gewölbe ausgestattet. Blick nach Süden. Foto: T. Rütz (2004)

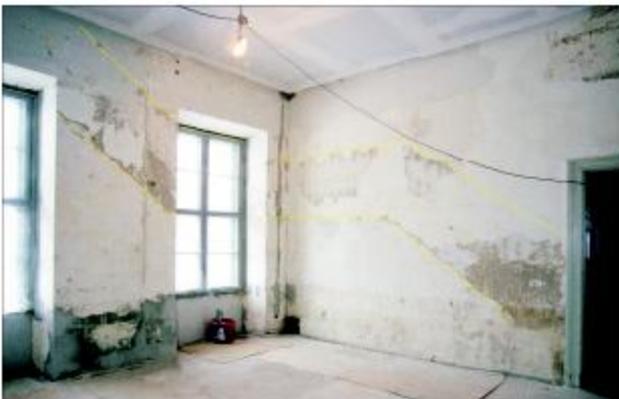
**Abb. 11** Greifswald, Domstraße 11, Blick nach Nordosten in das ehemalige Haupttreppenhaus im ersten Obergeschoss. Während der Sanierungsarbeiten war der Abdruck der Treppenkonstruktion erkennbar (gelb markiert). Foto: T. Rütz (2005)

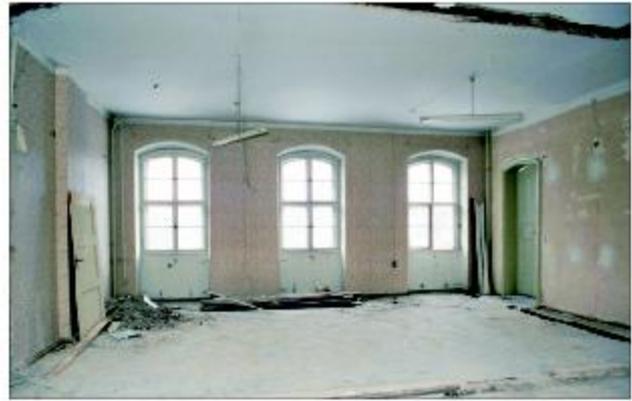
**Abb. 12** Greifswald, Domstraße 11. Das ehemalige Anatomische Auditorium lag im zweiten Obergeschoss. Während der Freilegung von 2004/2005 war die ehemalige Raumgröße erkennbar. Die ursprüngliche Türöffnung mit barockem Türblatt blieb erhalten. Blick nach Norden. Foto: T. Rütz (2004)

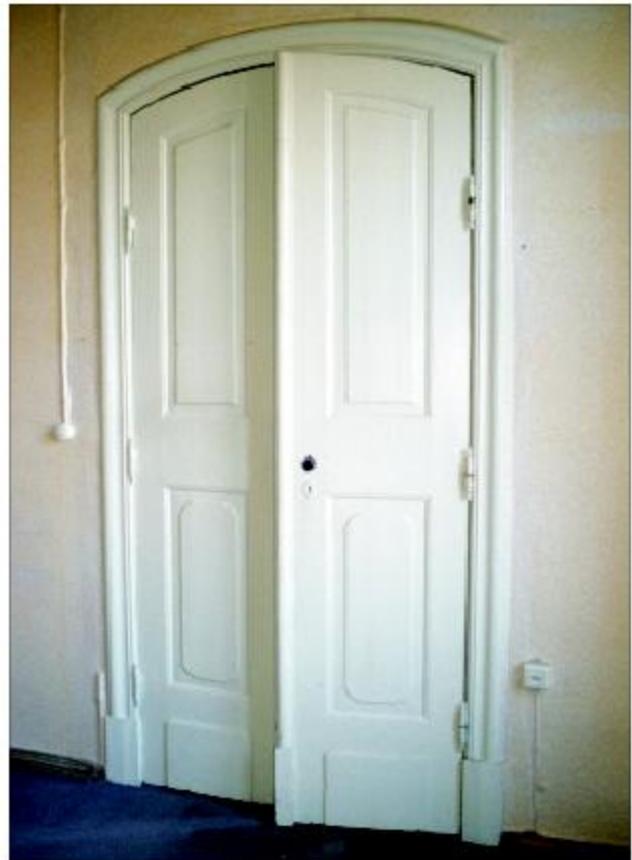
**Abb. 13** Greifswald, Domstraße 11. Der Bestand bauzeitlicher Türblätter im barocken Kollegiengebäude ist heute stark dezimiert. Die erhaltenen Türblätter befinden sich zumeist nicht mehr an ihrer ursprünglichen Position. Zu den wenigen Ausnahmen zählt die Tür in das ehemalige Anatomische Auditorium im zweiten Obergeschoss. Foto: T. Rütz (2003)

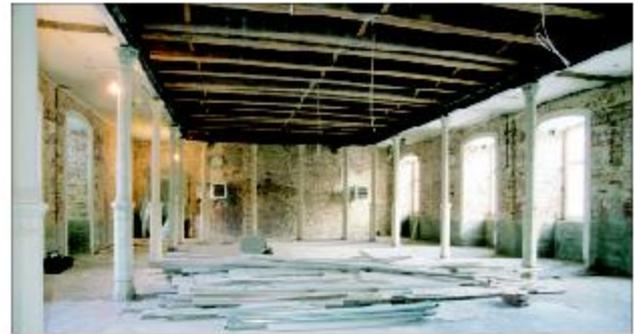
**Abb. 15** Greifswald, Domstraße 11. Der ehemalige große Hörsaal unterhalb der heutigen Aula erhielt in den 1880er Jahren eiserne Unterzüge, die durch eine umlaufende Reihe gusseiserner Säulen getragen werden. Während der Umgestaltung war ein Blick in die barocke Deckenkonstruktion möglich. Blick nach Osten. Foto: T. Rütz (2005)

Erdgeschoss grundlegend umgestaltet (Abb. 15). Genau in Position der im Geschoss darüber stehenden Holzsäulen der Aulagalerie wurden von gusseisernen Säulen getragene Eisenträger eingezogen.<sup>22</sup> Die Vouten wurden in diesem Zusammenhang beseitigt und die in ihnen verborgenen Kopfbänder abgesägt. Ebenso entfernte man die Sängereмпore, die Kanzel und das Gestühl.<sup>23</sup> Nach 1945 wurde der Raum mehrmals unterteilt und war in seiner Gesamtgröße für ein halbes Jahrhundert nicht mehr erlebbar.

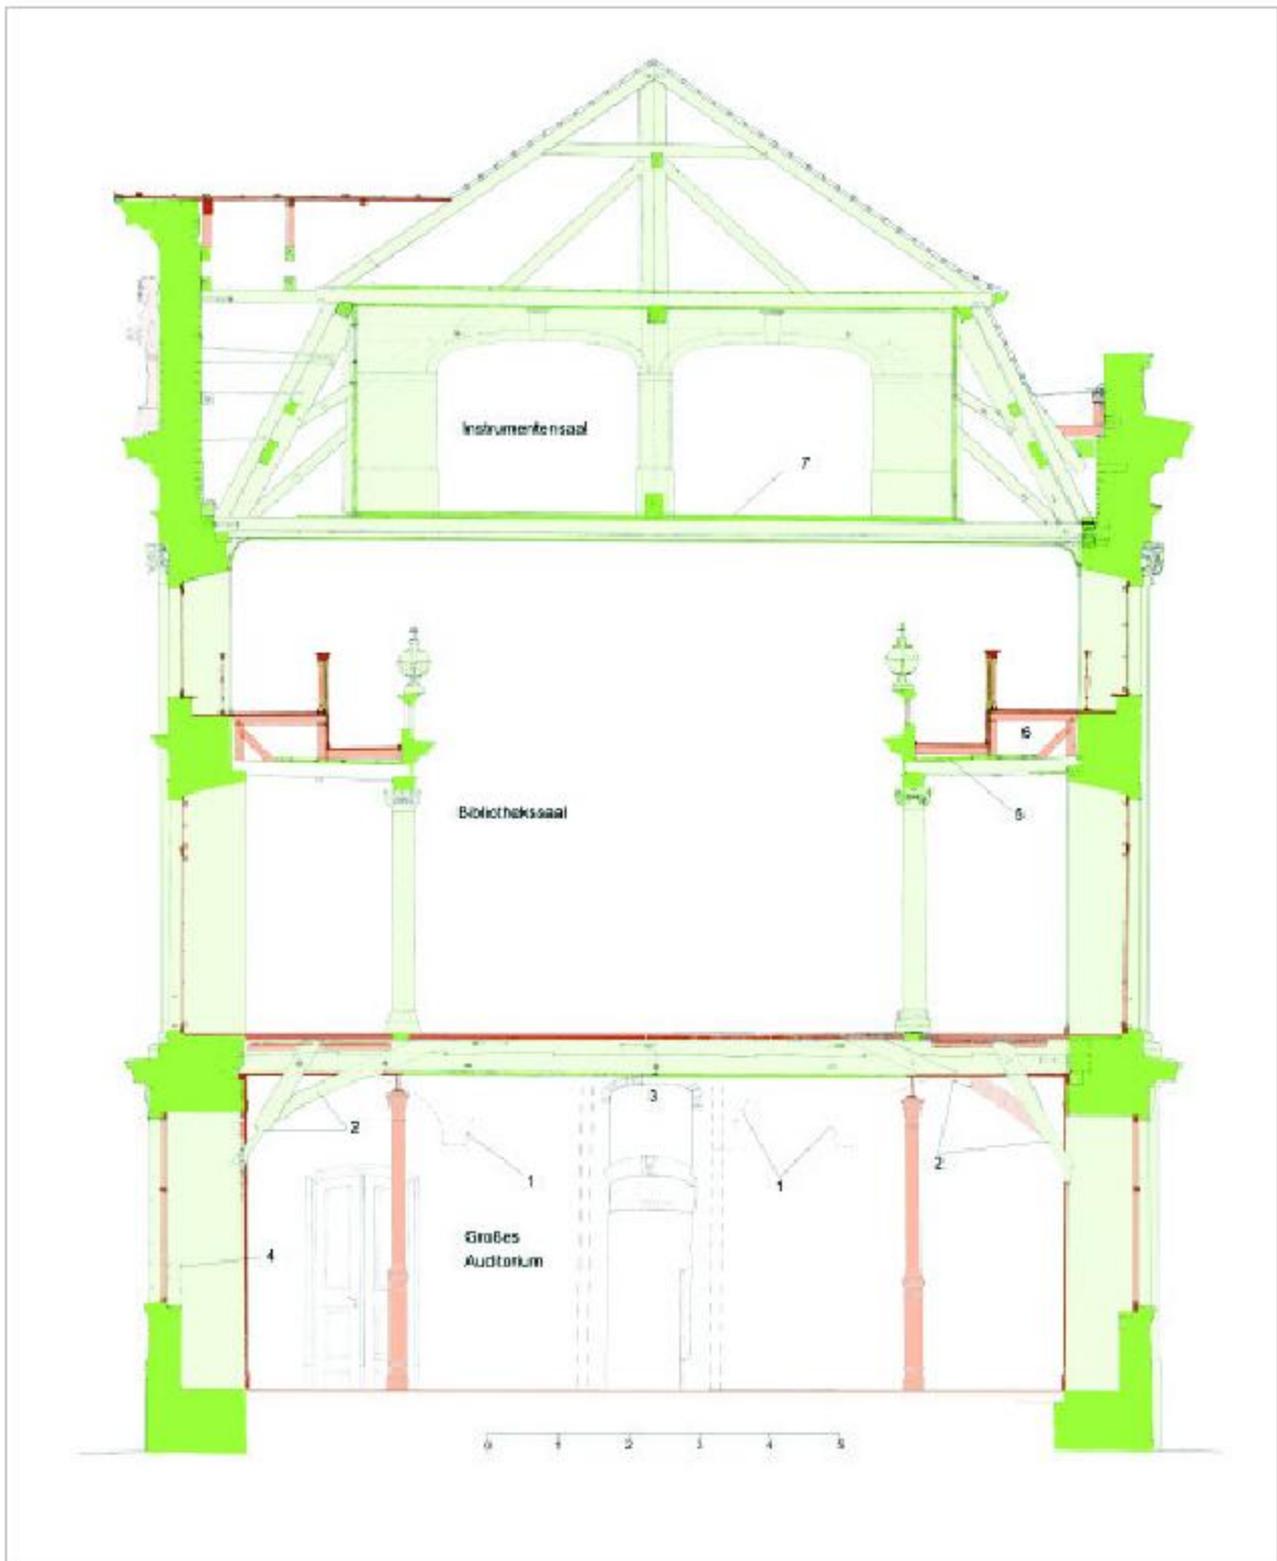
**Abb. 14** Greifswald, Domstraße 11, Schnitt durch den Mittelteil des barocken Kollegengebäudes. Barocke Bauteile grün, alle jüngeren Bauteile rot, Befundaufnahme und Zeichnung: T. Rütz (2004-2005).

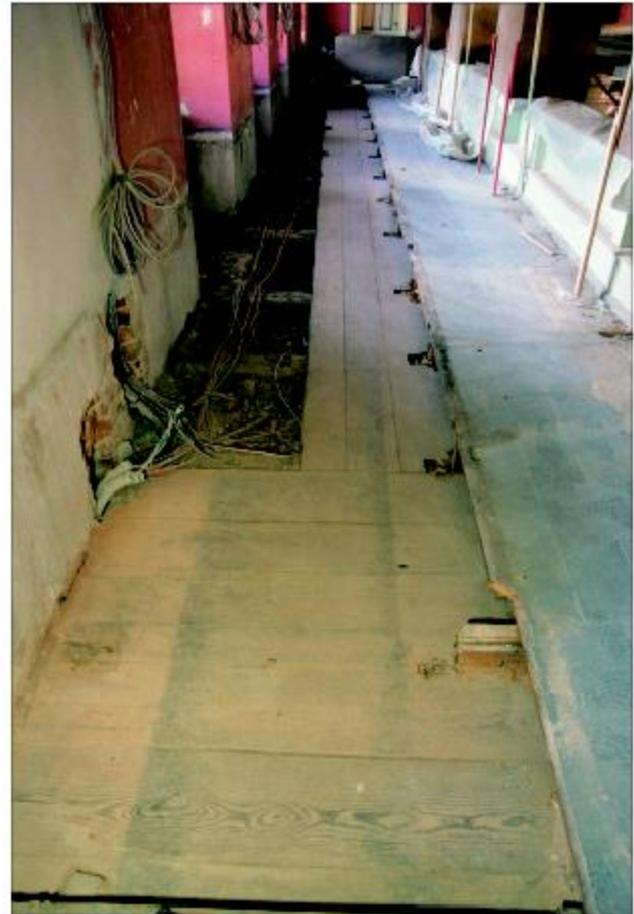
**Abb. 16** Greifswald, Domstraße 11, Blick nach Osten auf die südliche Empore. Auf der Bücherempore des ehemaligen Bibliothekssaales blieben Teile der ursprünglichen Dielung erhalten (links). Auch die Standspuren der Bücherregale (hellere Holzfläche) waren erkennbar. Foto: T. Rütz (2005)

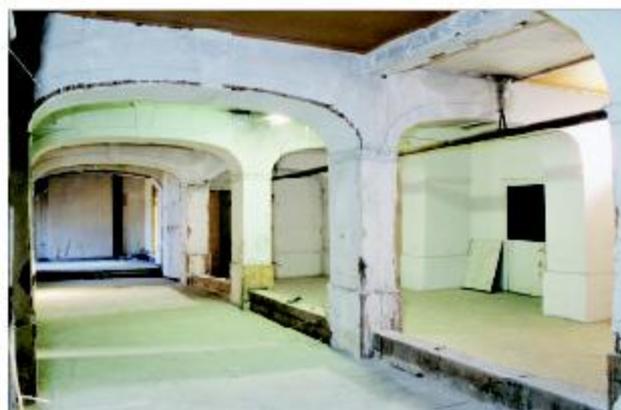
**Abb. 17** Greifswald, Domstraße 11. Im Dachgeschoss befand sich direkt über der ehemaligen Bibliothek ein Raum, in dem physikalische Instrumente aufbewahrt und präsentiert wurden (so genannter Instrumentensaal). Hinter der korbogigen Verkleidung liegt eine Hängewerkkonstruktion zur mittigen Befestigung der ehemaligen Bibliotheksdecke. Dieser Raum war nur während der Baumaßnahme in seiner ursprünglichen Größe wahrnehmbar. Blick nach Osten. Foto: T. Rütz (2004)

Der direkt über der heutigen Aula gelegene Instrumentensaal ist weitgehend unbekannt. Der Raum ist in der Fläche so groß wie die Aula und wird durch sechs quer zur Längsachse des Hauses gerichtete Arkadenpaare auf Postamenten gegliedert, die korbogig geschlossen und deren Stürze mit Schlusssteinen versehen sind. Die Arkatur verdeckt das dahinterliegende Hängewerk für die Auladecke und ist aus einem verbretterten und verputzten Holzgerüst gefertigt. Der Fußboden bestand aus einem Gipsestrich, der als einer der wenigen bauzeitlichen Fußböden des Universitätshauptgebäudes teilweise erhalten geblieben ist (Abb. 18).<sup>29</sup> Diese Architektur bildete den Rahmen für die Aufbewahrung und Präsentation physikalischer Instrumente. Allerdings war der Raum eher spärlich belichtet und empfing sein Licht vor allem durch die beidseits der Mittelrisalite vorhandenen Dachgauben.

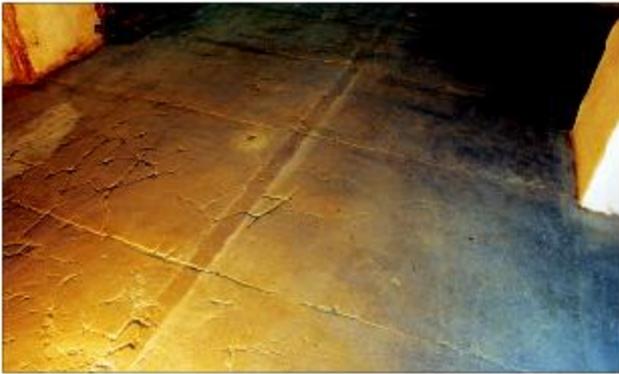
**Abb. 18** Greifswald, Domstraße 11. Im Instrumentensaal blieben Teile des ursprünglichen Fußbodens erhalten. Er besteht aus einem 2 cm dicken Gipsestrich mit darunter liegendem Mörtelbett, welches direkt auf eine Holzschalung aufgebracht wurde. Da der Gips schnell aushärtete, wurde er in 0,9 - 1,1 m breiten Abschnitten eingebracht, die erkennbar geblieben sind. Foto: T. Rütz (2004)

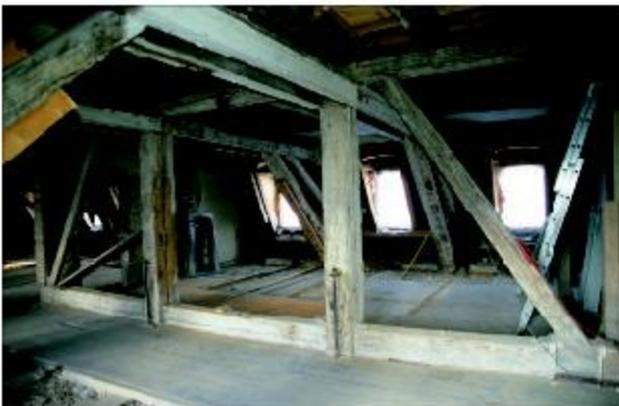
**Abb. 19** Greifswald, Domstraße 11. Oberhalb der kleinen Hörsäle ist ebenfalls ein Hängewerk zur Entlastung der Deckenbalken eingebaut. Hier war auch einer der beiden im Dachgeschoss befindlichen Karzer untergebracht. Foto: T. Rütz (2005)

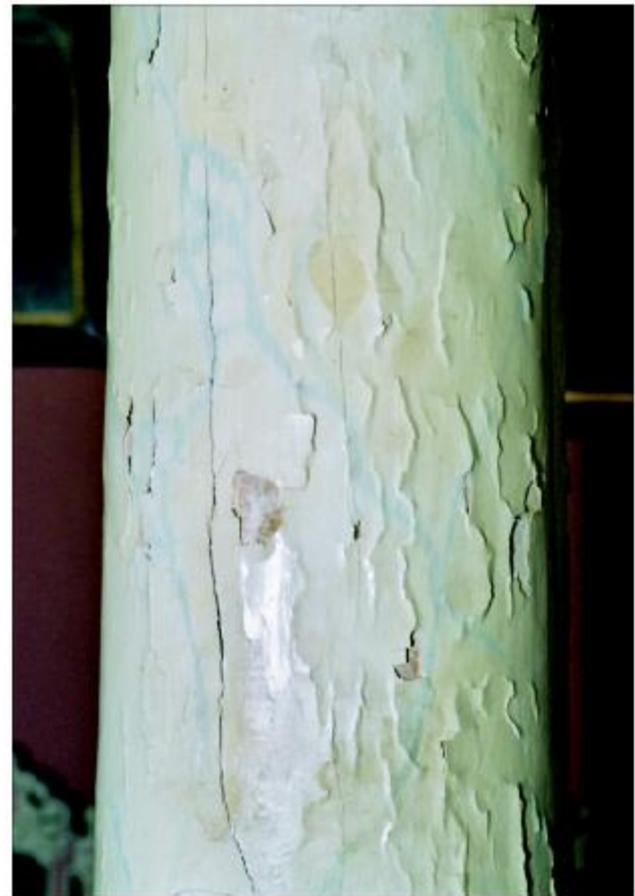
**Abb. 1** Greifswald, Domstraße 11, Aula. Aufstehendes Fassungspaket auf einer Säule, fehlfarbige (gelbliche) Retuschen von 1982. Foto: H.-H. Bär (2006)

Die Fassung der Säulen hob sich einschließlich der Grundierung vom Träger ab. Ein Abblättern der Fassung war die Folge. Die Säulen auf der Nordseite sind generell weniger geschädigt.

Die erheblichen Schäden können auf die technologische Schwierigkeit der Beschichtung von Vollholz zurückgeführt werden. Holz als natürliches Material unterliegt bei Feuchte- und Temperaturschwankungen entsprechenden Dehnungs- und Schrumpfungsvorgängen. Liegt eine relativ starre Beschichtung vor, führen die klimatisch verursachten Bewegungen zwangsläufig zur Beschädigung derselben.

Die Fassungsschädigung kann demzufolge im Wesentlichen auf die Durchtrocknung der hölzernen Bauteile zurückgeführt werden. Besonders beeinträchtigt sind die Vollholzsäulen, die ohne Verleimung aus einem ganzen Stamm gearbeitet sind.

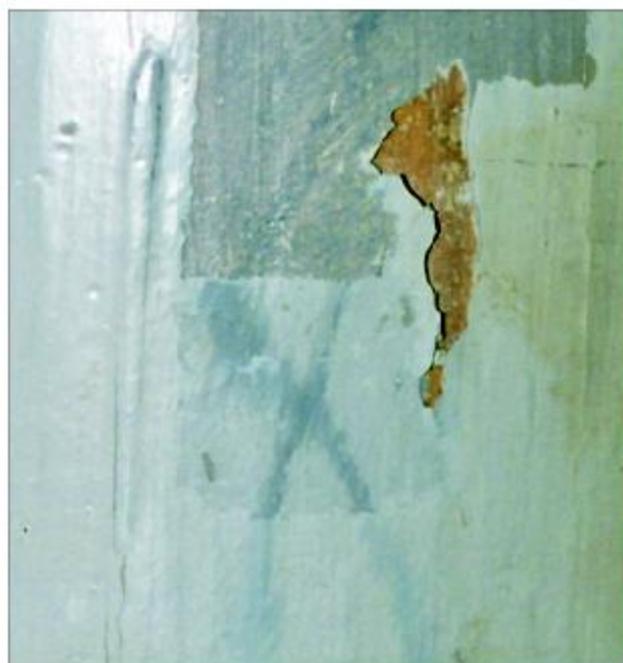
**Abb. 2** Greifswald, Domstraße 11, Aula. Zweischichtige Fassung von 1954 an einer Säule. Foto: H.-H. Bär (2006)

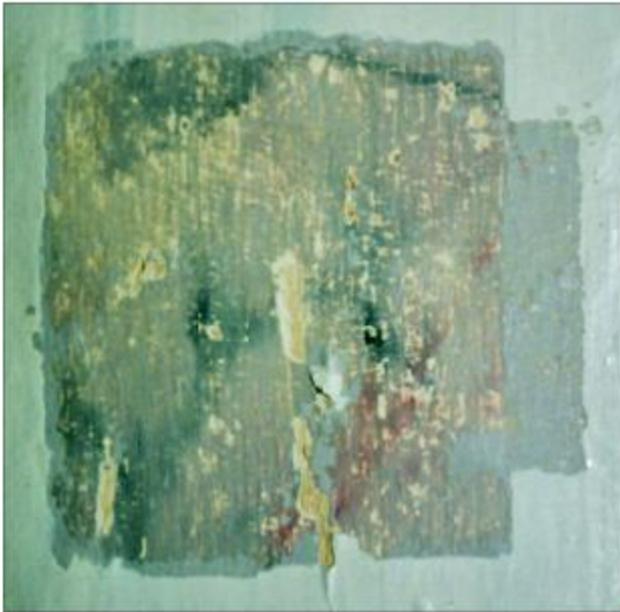
**Abb. 3** Greifswald, Domstraße 11, Aula. Schwarz-rote Äderung an einer Säule, Fassung um 1887. Foto: H.-H. Bär (2006)

respondieren in ihrer Materialität mit den Fassungsbebefunden an der Galerie. Es wird angenommen, dass die barocke Fassung eine Kreidegrundfassung war, möglicherweise sogar poliert. Der aufliegende, zum Teil dicke Firnis muss nicht zwangsläufig zum Originalbestand gehören, sondern könnte auch nachträglich aufgebracht worden sein.

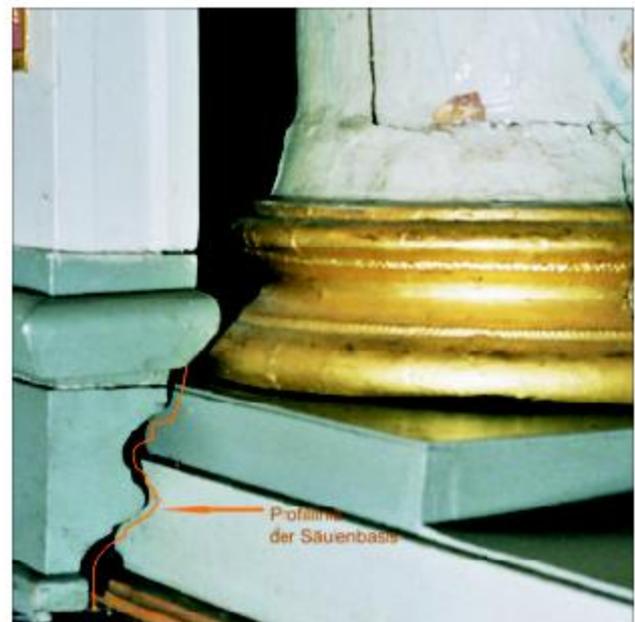
**Abb. 4** Greifswald, Domstraße 11, Aula, Bestandsaufnahme am Pult. Die orangefarbene Linie entspricht der Profilierung der Säulenbasis. Gut erkennbar auch hier die Unregelmäßigkeiten von Säulenschaft und Basis. Foto: H.-H. Bär (2006)
