# GREIFSWALDER BEITRÄGE

**Stadtgeschichte  
Denkmalpflege  
Stadtsanierung**

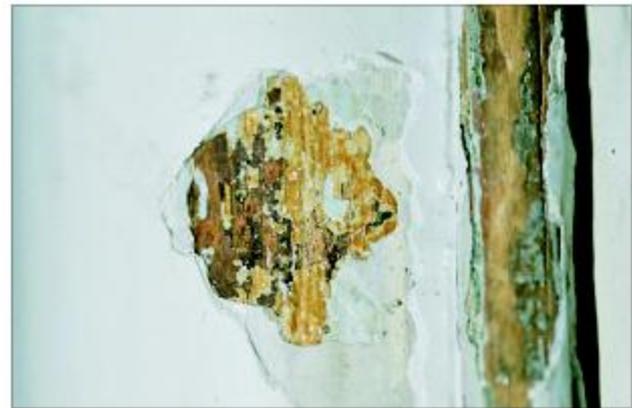
**Abb. 5** Greifswald, Domstraße 11, Aula, Befundaufnahme an den Türflügeln. Helle eichene Holzimitation (rechter Bereich der Fehlstelle); weitere dunkle, braune Anstriche erkennbar im linken Bereich der Fehlstelle. Foto: H.-H. Bär (2006)

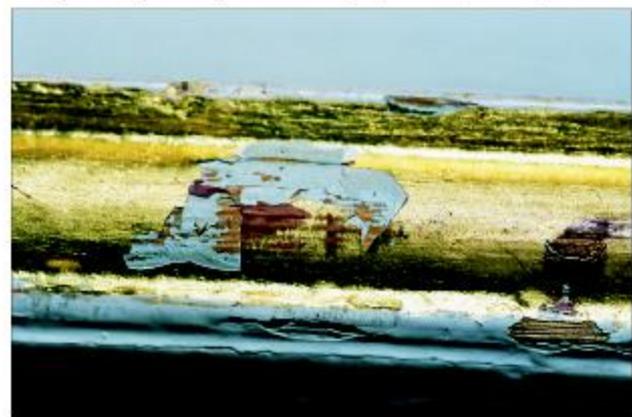
**Abb. 6** Greifswald, Domstraße 11, Aula, Befundaufnahme an den Türflügeln. Vergoldete Profileleisten, in den darunter liegenden Fassungen sind keine Vergoldungen erkennbar. Foto: H.-H. Bär

Der Zustand der Türen ist als gut einzuschätzen. Die Vergoldungen zeigen Nutzungsspuren (Abb. 6).

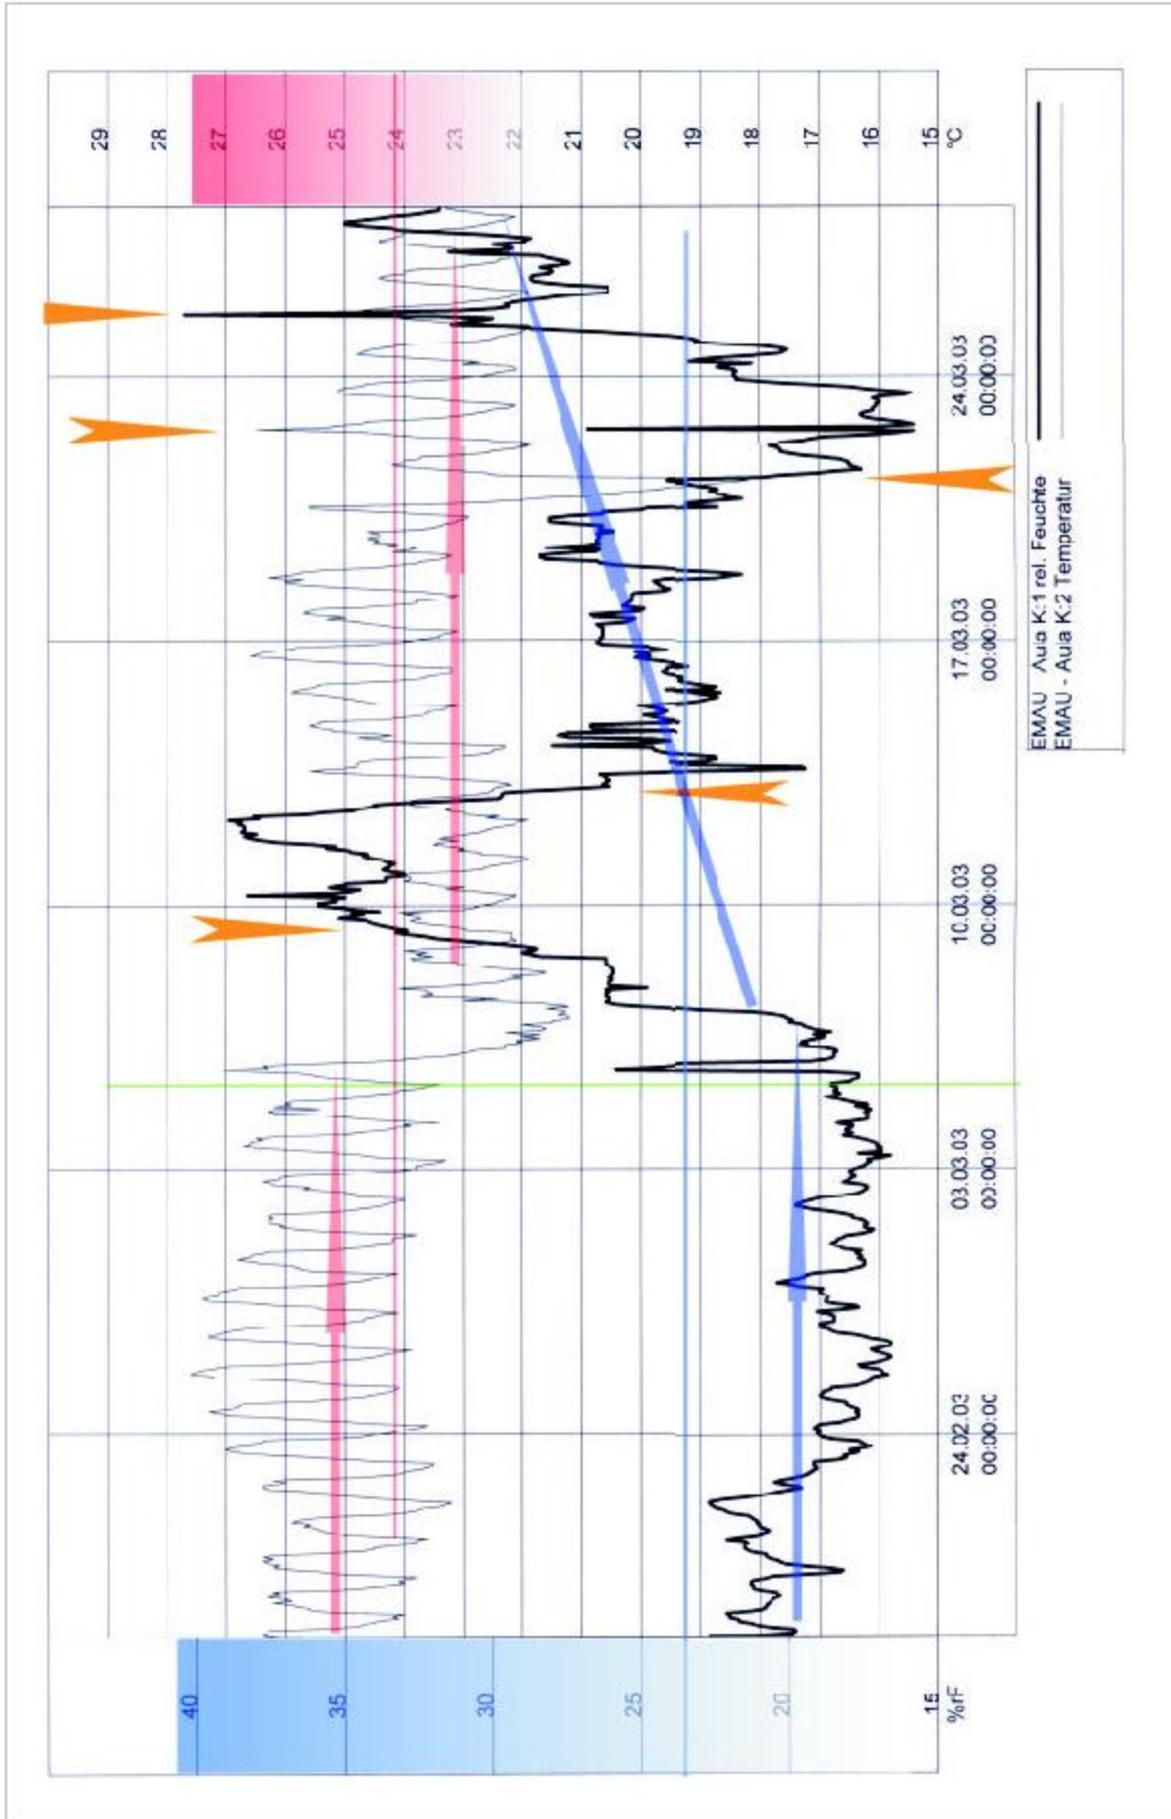
Abb. 7 Greifswald, Domstraße 11, Aula, Klimakurve. Grafik: H.-H. Bär

### **Zur Genese der Fassungsschäden an den Säulen und Besonderheiten des Raumklimas der Aula**

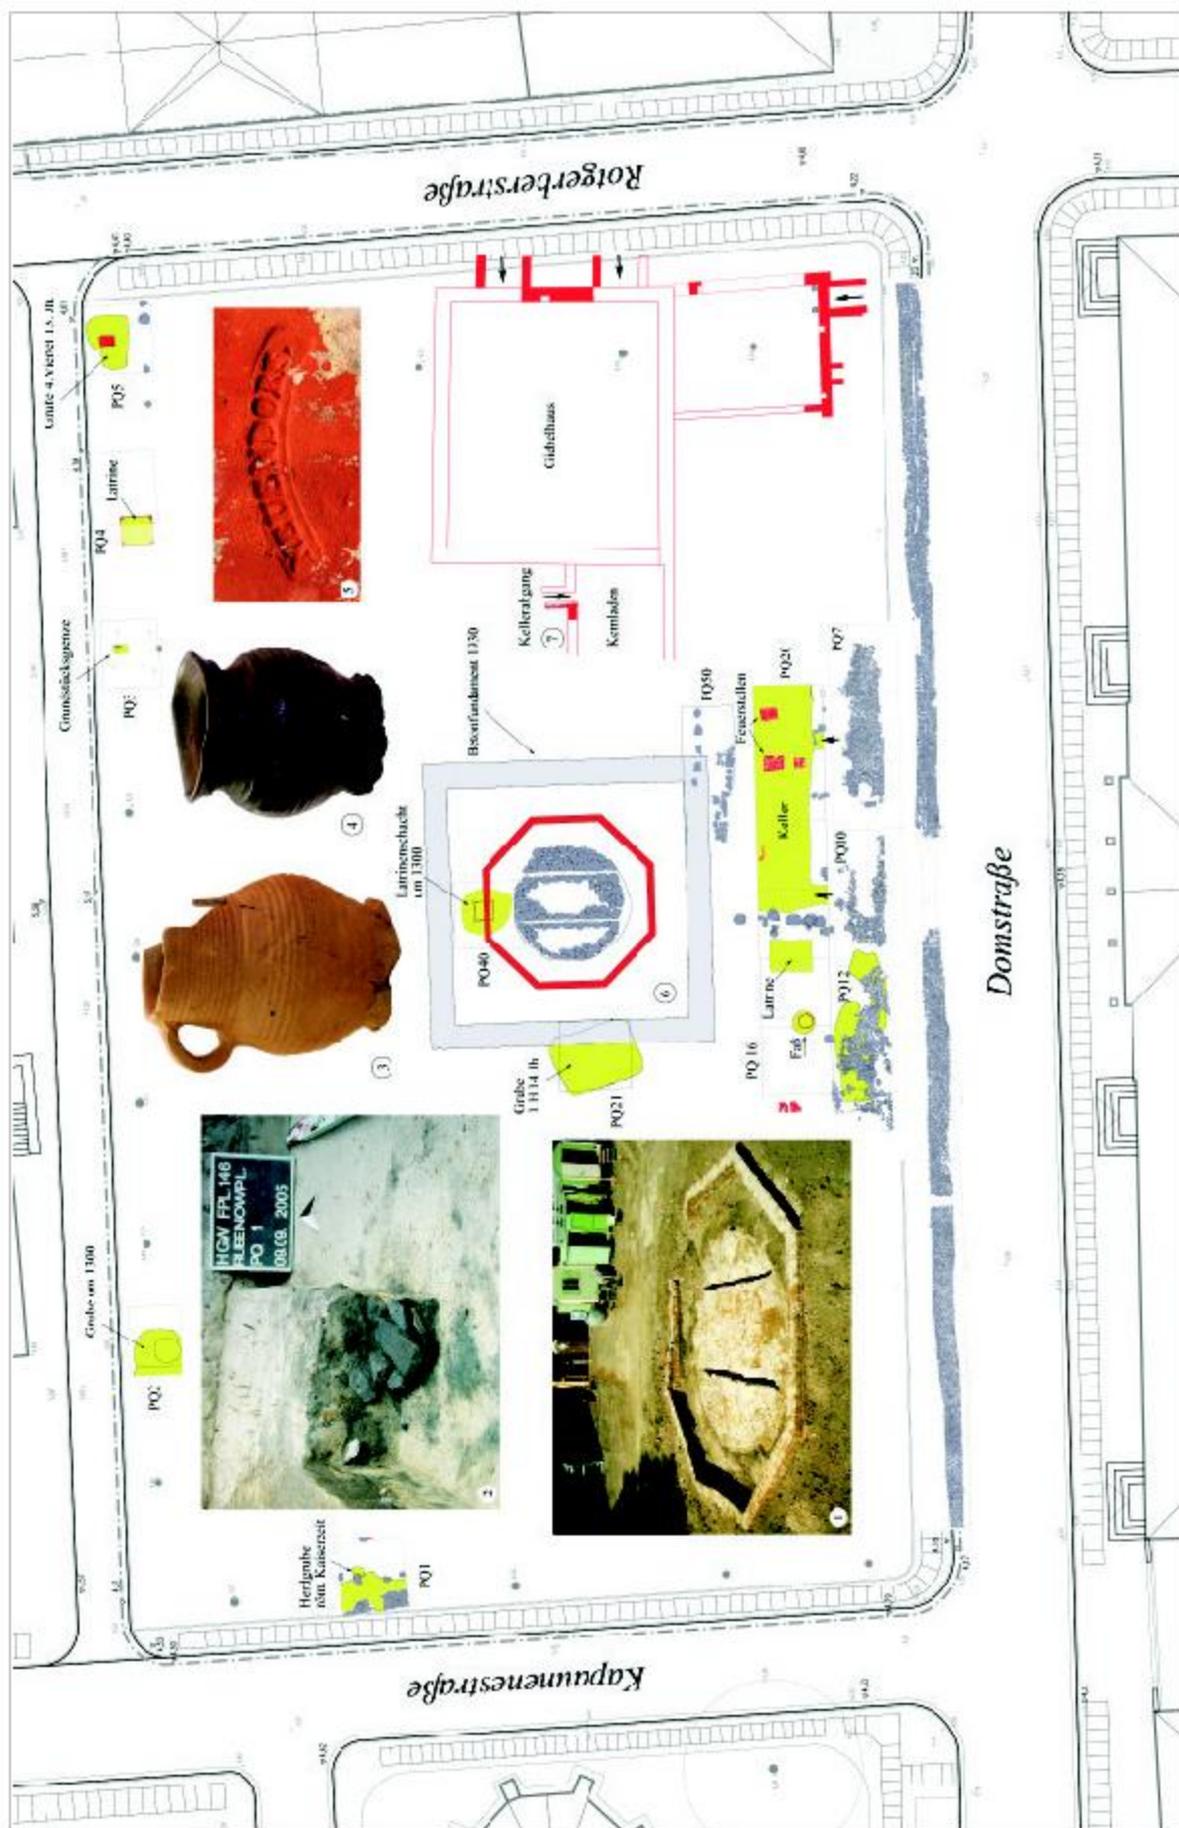
**Abb. 1** Greifswald, Rubenowplatz. Befundsituationen: Rot: Ziegel bzw. Backstein; Gelb: Gruben; Braun: Holz; Grau: Feldstein. Fotos und Befundkartierung: J. Ansoerge (2005). Plangrundlage: Planungsbüro Lohrer. Hochrein Landschaftsarchitekten BDLA Magdeburg (2005)

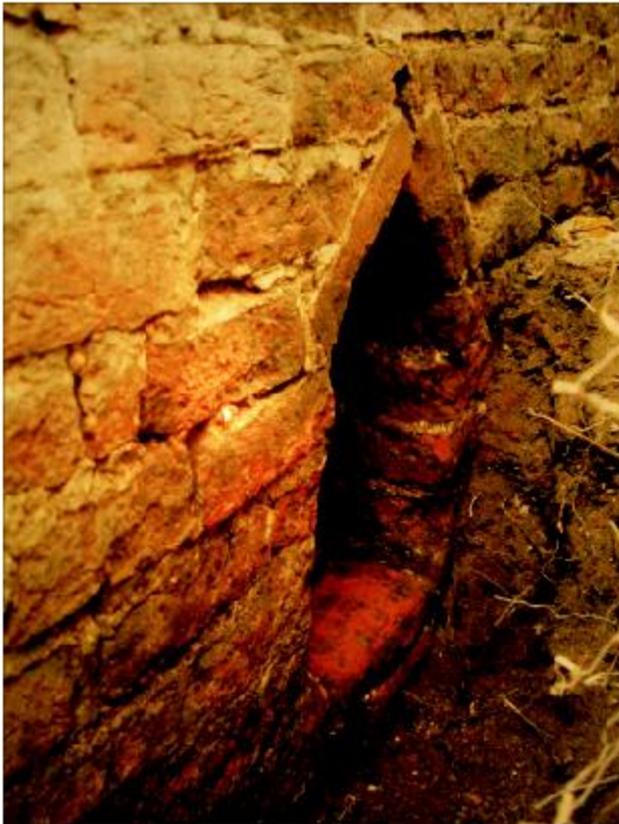
**Abb. 4** Greifswald, Rubenowplatz. Winkelsturznische in der Keller-süd-wand des Steinhauses an der Südostecke des Platzes. Foto: J. Ansorge (2005)

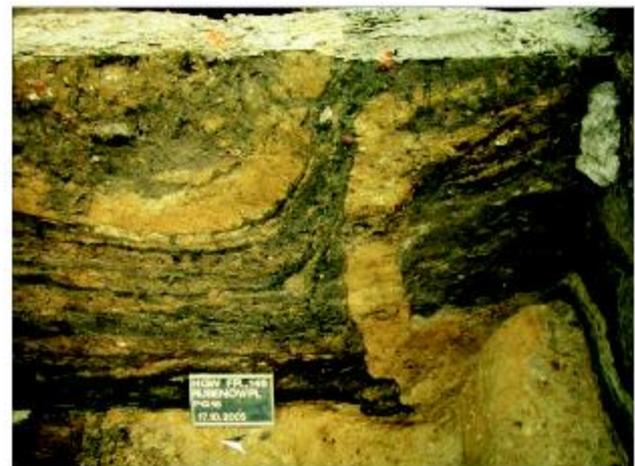
**Abb. 5** Greifswald, Rubenowplatz. Holzausgesteifter Keller eines Fachwerkgebäudes an der Domstraße, Blick nach Osten. Foto: J. Ansorge (2005)

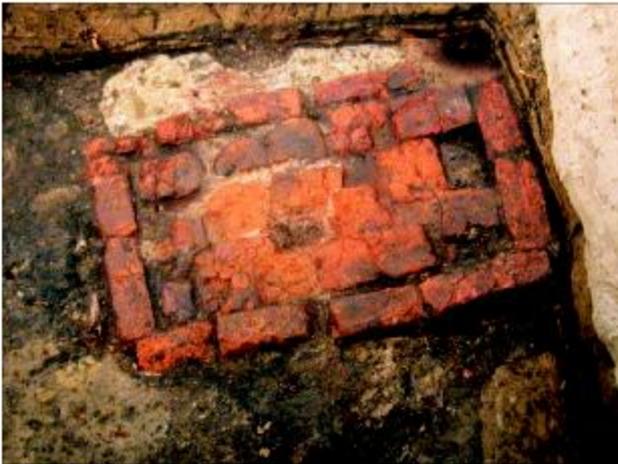
**Abb. 6** Greifswald, Rubenowplatz. Aus Backsteinen gesetzte Herdstelle, PQ 20, Foto: J. Ansorge (2005)

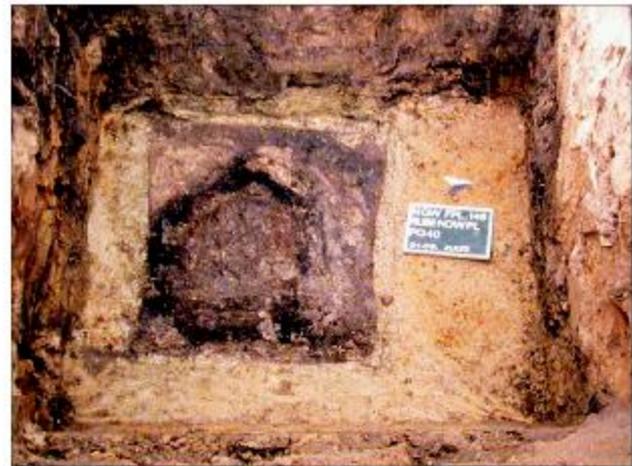
**Abb. 7** Greifswald, Rubenowplatz. Latrinenschacht in PQ 40, Planum bei ca. 1,70 m über HN. Foto: J. Ansorge (2005)

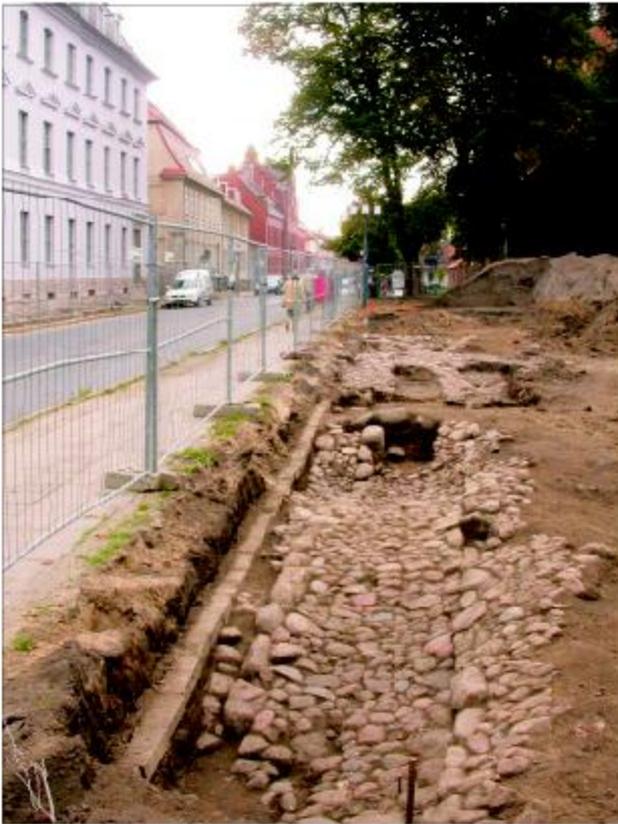
**Abb. 9** Greifswald, Rubenowplatz. Gepflasterter Gehweg entlang der Domstraße (Nordseite), Blick nach Westen. Foto: J. Ansorge (2005)

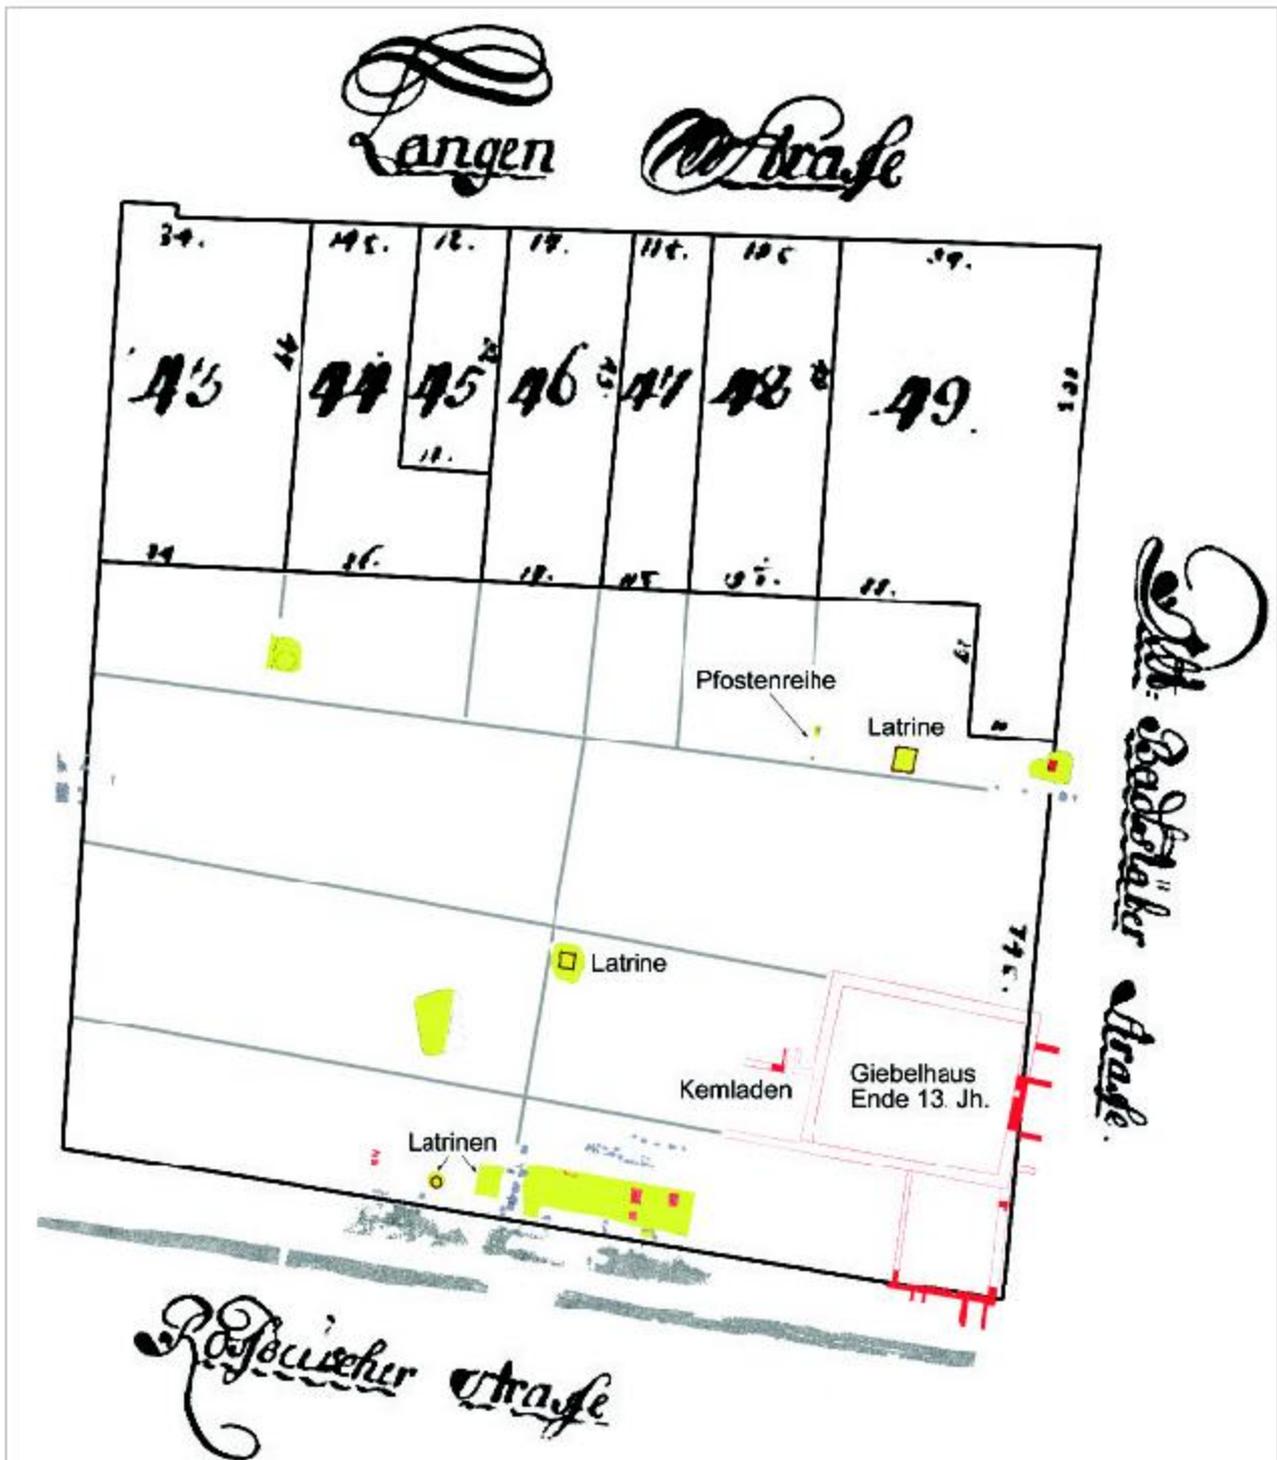
**Abb. 11** Greifswald, Rubenowplatz. Rekonstruktion der Quartiersaufteilung auf Grundlage der schwedischen Matrikelkarte von 1707/1708. Graphische Bearbeitung: J. Ansorge (2005)

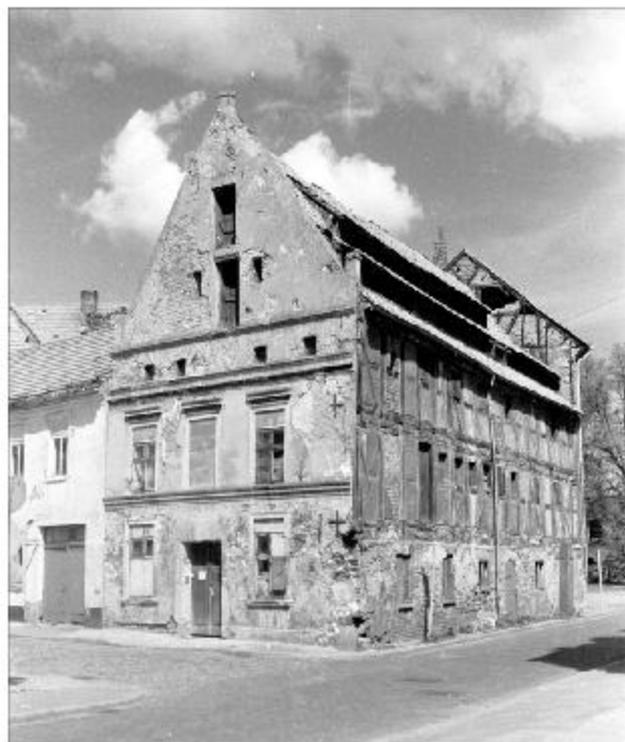
**Abb. 5** Greifswald, Speicher Kuhstraße 25 vor der Sanierung. Foto: Dr. Gernot Krüger

Inzwischen ist in dieser Frage Routine eingekehrt; bis 2006 sind etwa 350 Häuser mit entsprechender Städtebauförderung umfassend privat saniert worden. Dazu kommen Neubauten in Baulücken und der Wiedereinzug von Handel und Gewerbe in die Innenstadt. Nur einige wenige Beispiele sollen das besondere private Engagement von Bauherren illustrieren, so z. B. die Sanierung des Gebäudekomplexes Markt 23/24, der Häuser Schuhhagen 5, Lange Straße 53 und Gützkower Str. 91 sowie weitere Einzeldenkmale (Abb. 5-8).

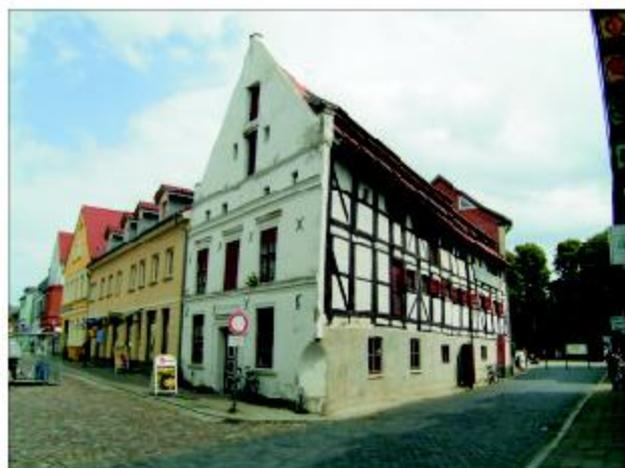
**Abb. 6** Greifswald, Speicher Kuhstraße 25 nach der Sanierung. Foto: Stadtbauamt Greifswald

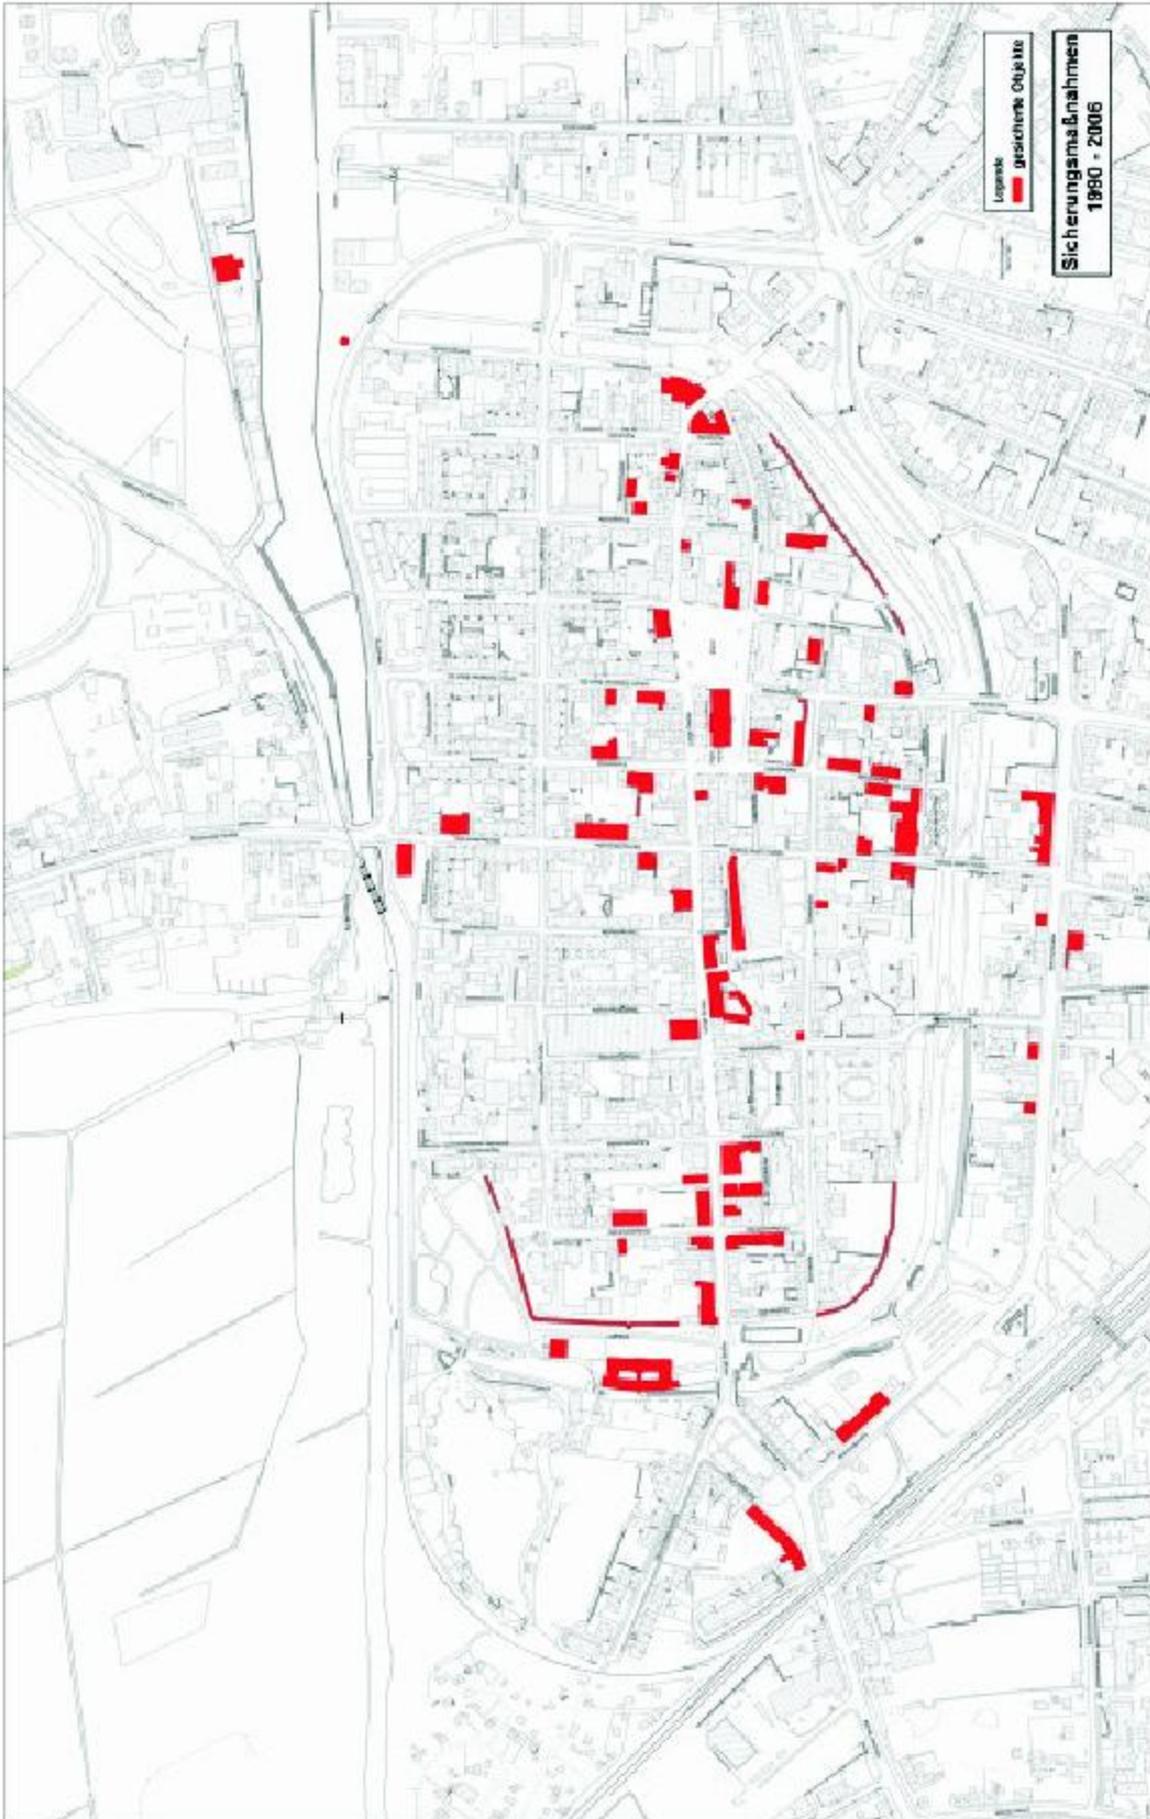
**Abb. 3** Greifswald, Karte der gesicherten Objekte 1990-2006. Quelle: Stadtbauamt Greifswald

In diesen ersten Jahren wurden eine ganze Reihe von Denkmälern und historischen Bauten durch provisorische Sicherungsmaßnahmen gerettet. In Abbildung 3 sind die knapp 200 Maßnahmen dargestellt. Diese Sicherungsmaßnahmen waren oft sehr umfangreich, es wurden Giebel abgestützt, Decken abgesteift, die Zugänglichkeit der Ruinen eingeschränkt und Notdächer errichtet. Ohne diese Maßnahmen würde es heute eine ganze Reihe von historischen Häusern in Greifswald nicht mehr geben.

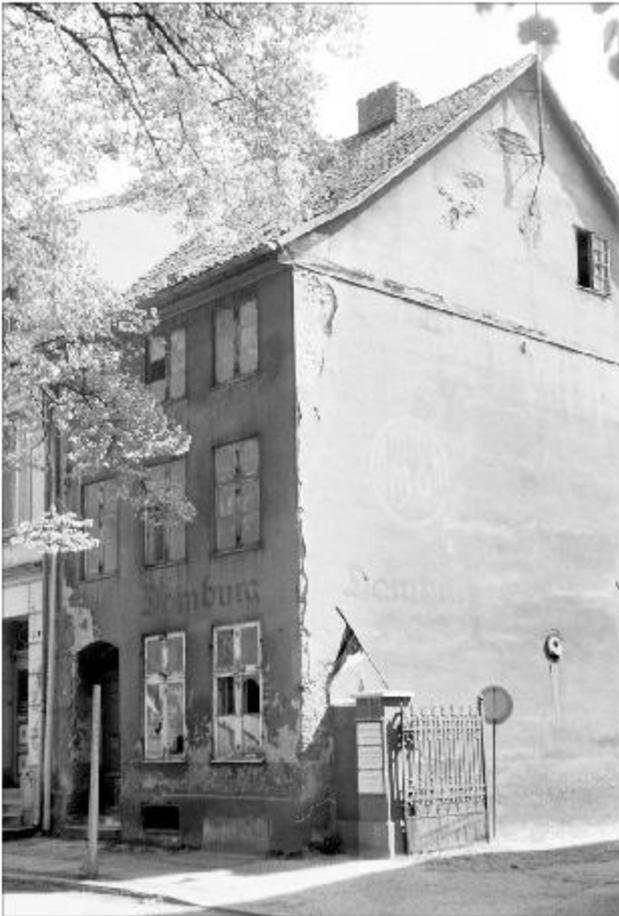
**Abb. 7** Greifswald, Domstraße 21 vor der Sanierung. Foto: Dr. Gernot Krüger

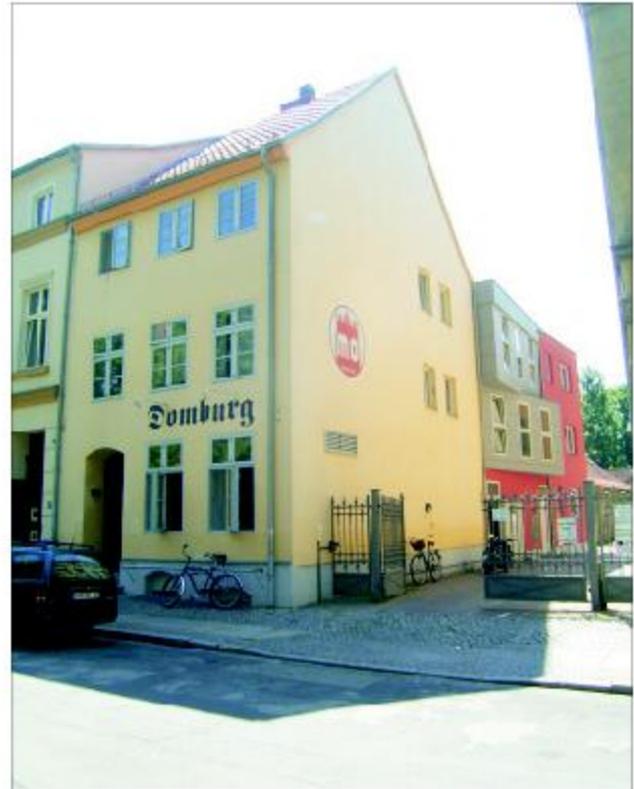
**Abb. 8** Greifswald, Domstraße 21 nach der Sanierung. Foto: Stadtbauamt Greifswald

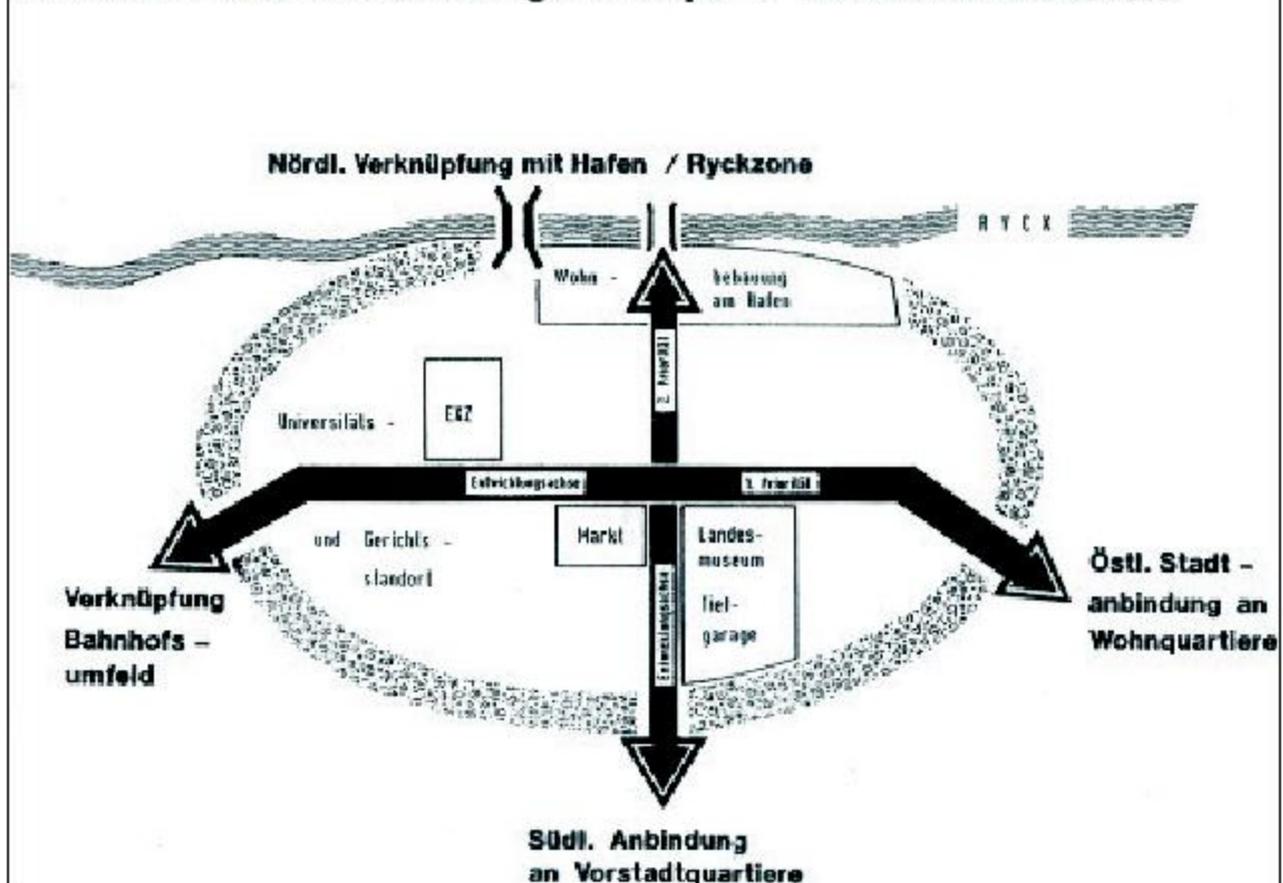
**Abb. 11** Greifswald, Struktur- und Entwicklungskonzept der Innenstadt. Quelle: Stadtbauamt Greifswald (1995)

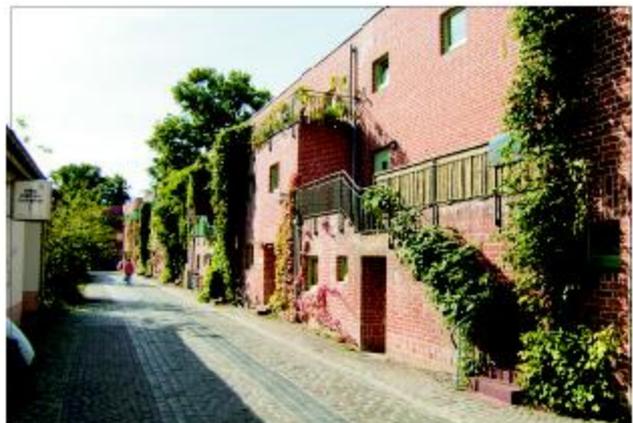
**Abb. 12** Greifswald, Baulückenschließung „Wohnen in der Mauer“ und Erschließungsmaßnahme Hirtenstraße. Foto: Stadtbauamt Greifswald

Neben den Visionen zur Weiterentwicklung ganzer Stadtquartiere und der besseren Anbindung der Innenstadt als Teil der Gesamtstadt wird es natürlich auch weiterhin innerhalb der Sanierung um die Förderung einer Vielzahl von Einzelmaßnahmen gehen. Obwohl jede Maßnahme ihr eigenes Gesicht hat und sich oftmals durch besondere denkmalpflegerische, restauratorische oder stadtgestalterische Besonderheiten auszeichnet, kann das aus Sicht der Stadtplanung und Stadtentwicklung nur innerhalb eines abgestimmten Konzepts zu einer erfolgreichen Umgestaltung kommen. Daher muss es zusätzlich zum effektiven Einsatz von Fördermitteln unseres Erachtens auch um Fragen der Baukultur gehen (Abb. 12).

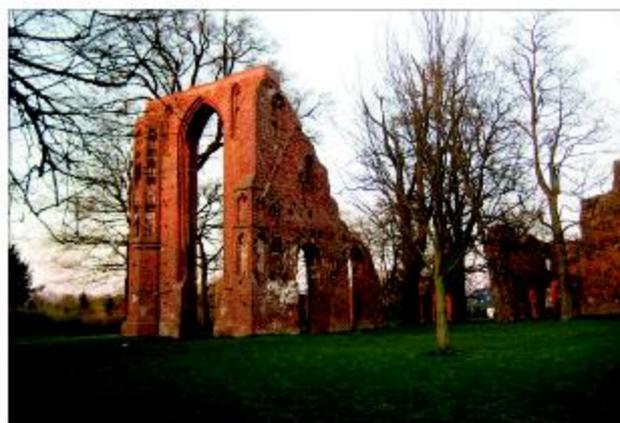
**Abb. 1** Greifswald, Klostersruine Eldena, Überblick über die erhaltenen Mauerteile des Langhauses der Klosterkirche, von Südwesten. Foto: C. Pienkoss

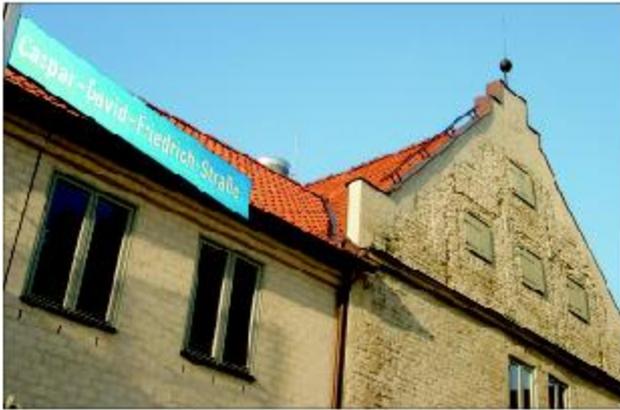
**Abb. 2** Greifswald, Lange Straße 51 (St. Spiritus), saniertes Ostgiebel des historischen Eckhauses und Obergeschoss des an der Caspar-David-Friedrich-Straße neu erbauten Seitenflügels, von Südosten. Foto: C. Pienkoss

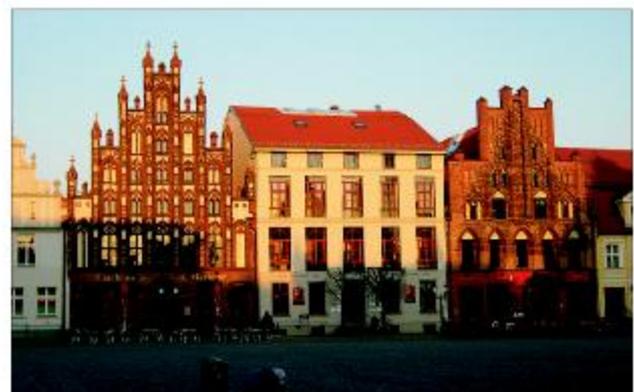
**Abb. 4** Greifswald, Marktostseite mit den backsteingotischen Schauffassaden der Giebelhäuser Markt 11 (links) und Markt 13, von Nordwesten. Foto: C. Pienkoss

senem Chor, die beiden durch ihre Fassadengliederung beeindruckenden Giebelhäuser an der Marktostseite, die ehemalige „Klosterbibliothek“ der Franziskaner auf dem Gelände des Pommerschen Landesmuseums, der den Museumshafen markierende „Fangenturm“ sowie die ehemalige Kirche des Heilig-Geist-Hospitals im heutigen Kulturzentrum St. Spiritus - der einzige Bau, der äußerlich nicht durch die roten Backsteine geprägt ist.
