GREIFSWALDER BEITRÄGE

Stadtgeschichte
Denkmalpflege
Stadtsanierung

Zur Bau- und Nutzungsgeschichte
auf dem Grundstück
Fleischerstraße 17 in Greifswald

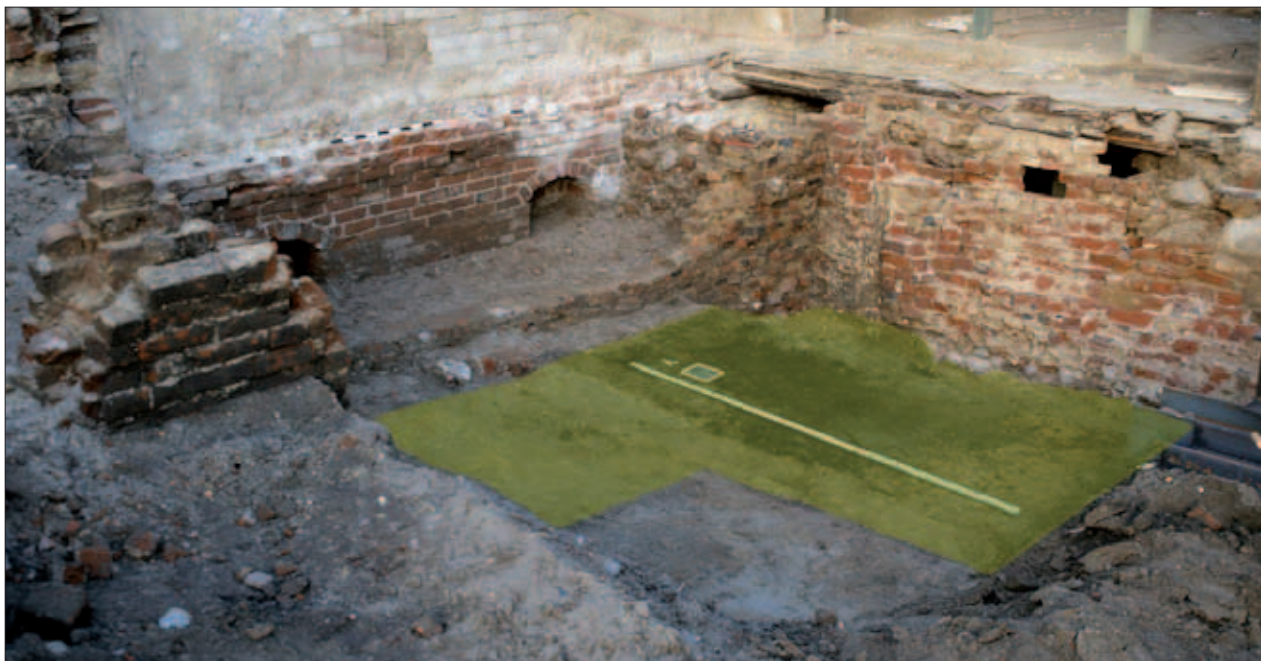
Abb. 1 Greifswald, Fleischerstraße 17. Blick über die Grabungsfläche nach Nordosten. Der verfüllte Holzkeller (um 1260/1265) ist farblich hervorgehoben. Rechts die rückwärtige Seite der Westwand des Steinkellers (um 1270). Oben links die Brandwand zum nördlichen Nachbargrundstück (um 1330). Foto: T. Rütz (1997)

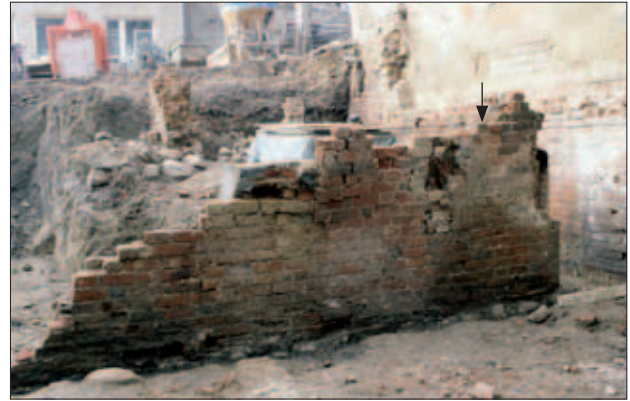
Abb. 2 Greifswald, Fleischerstraße 17. Rückwand (Westwand) des Steinkellers (um 1270) mit zugesetzter kleiner Lichnische (nördliches Drittel) und dem ehemaligen Kellerzugang von Westen (rechts daneben). Die Reste einer Binderreihe (Pfeil) markieren die Unterkante eines Rücksprungs, der als Auflager für die Deckenbalken diente. Blick nach Nordwesten. Foto: T. Rütz (1997)

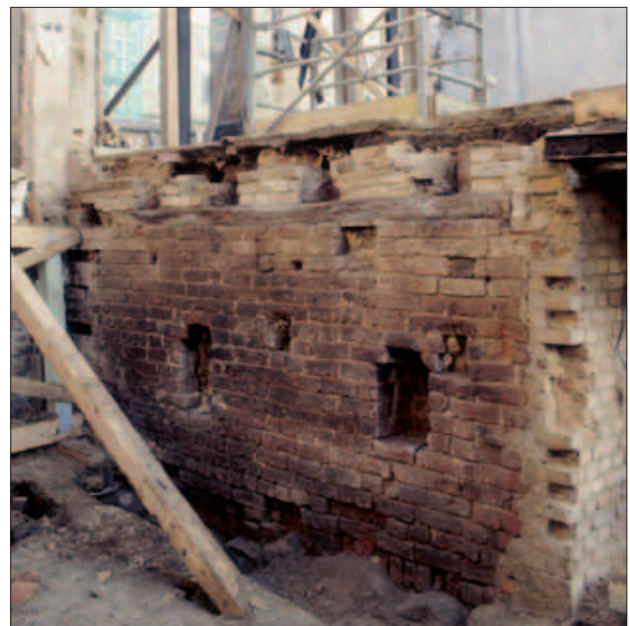
Abb. 3 Greifswald, Fleischerstraße 17. Südwand des Steinkellers (um 1270) mit zwei kleinen Lichnissen und der Mauerlatte als Auflage für die bis 1997 vorhandenen nord-süd-spannenden Deckenbalken von 1697. Blick nach Südosten. Foto: T. Rütz (1997)

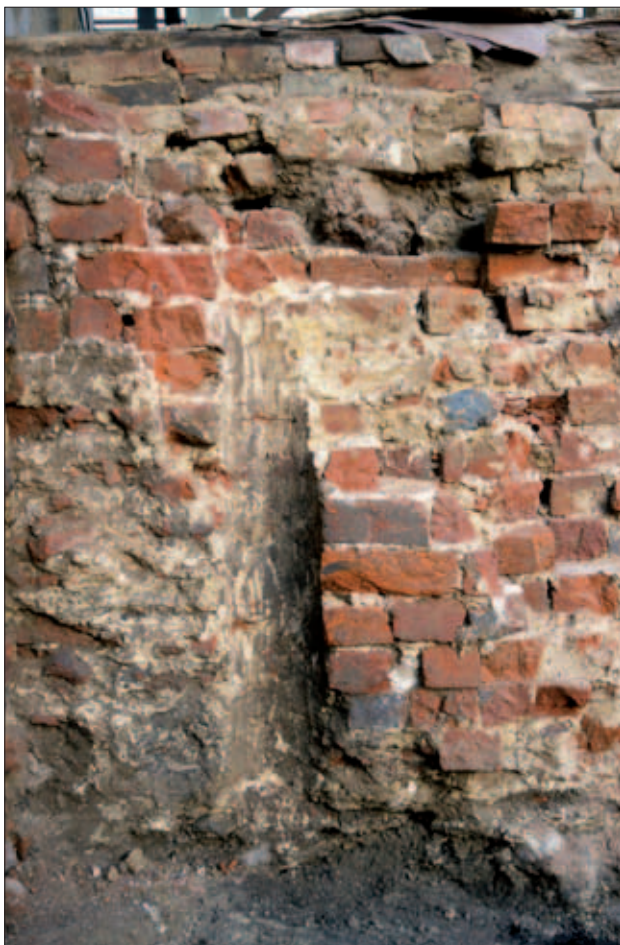
Abb. 4 Greifswald, Fleischerstraße 17. Rückwand (Westwand) des Steinkellers (um 1270). Die ursprünglich nicht sichtbare Außenseite wurde gegen anstehende Schichten gesetzt und deshalb nur unsauber gemauert und verfugt. Dabei ist auch ein Wandpfosten des zuvor verfüllten Holzkellers ummauert worden, dessen Abdruck erhalten blieb. Blick nach Osten. Foto: T. Rütz (1997)

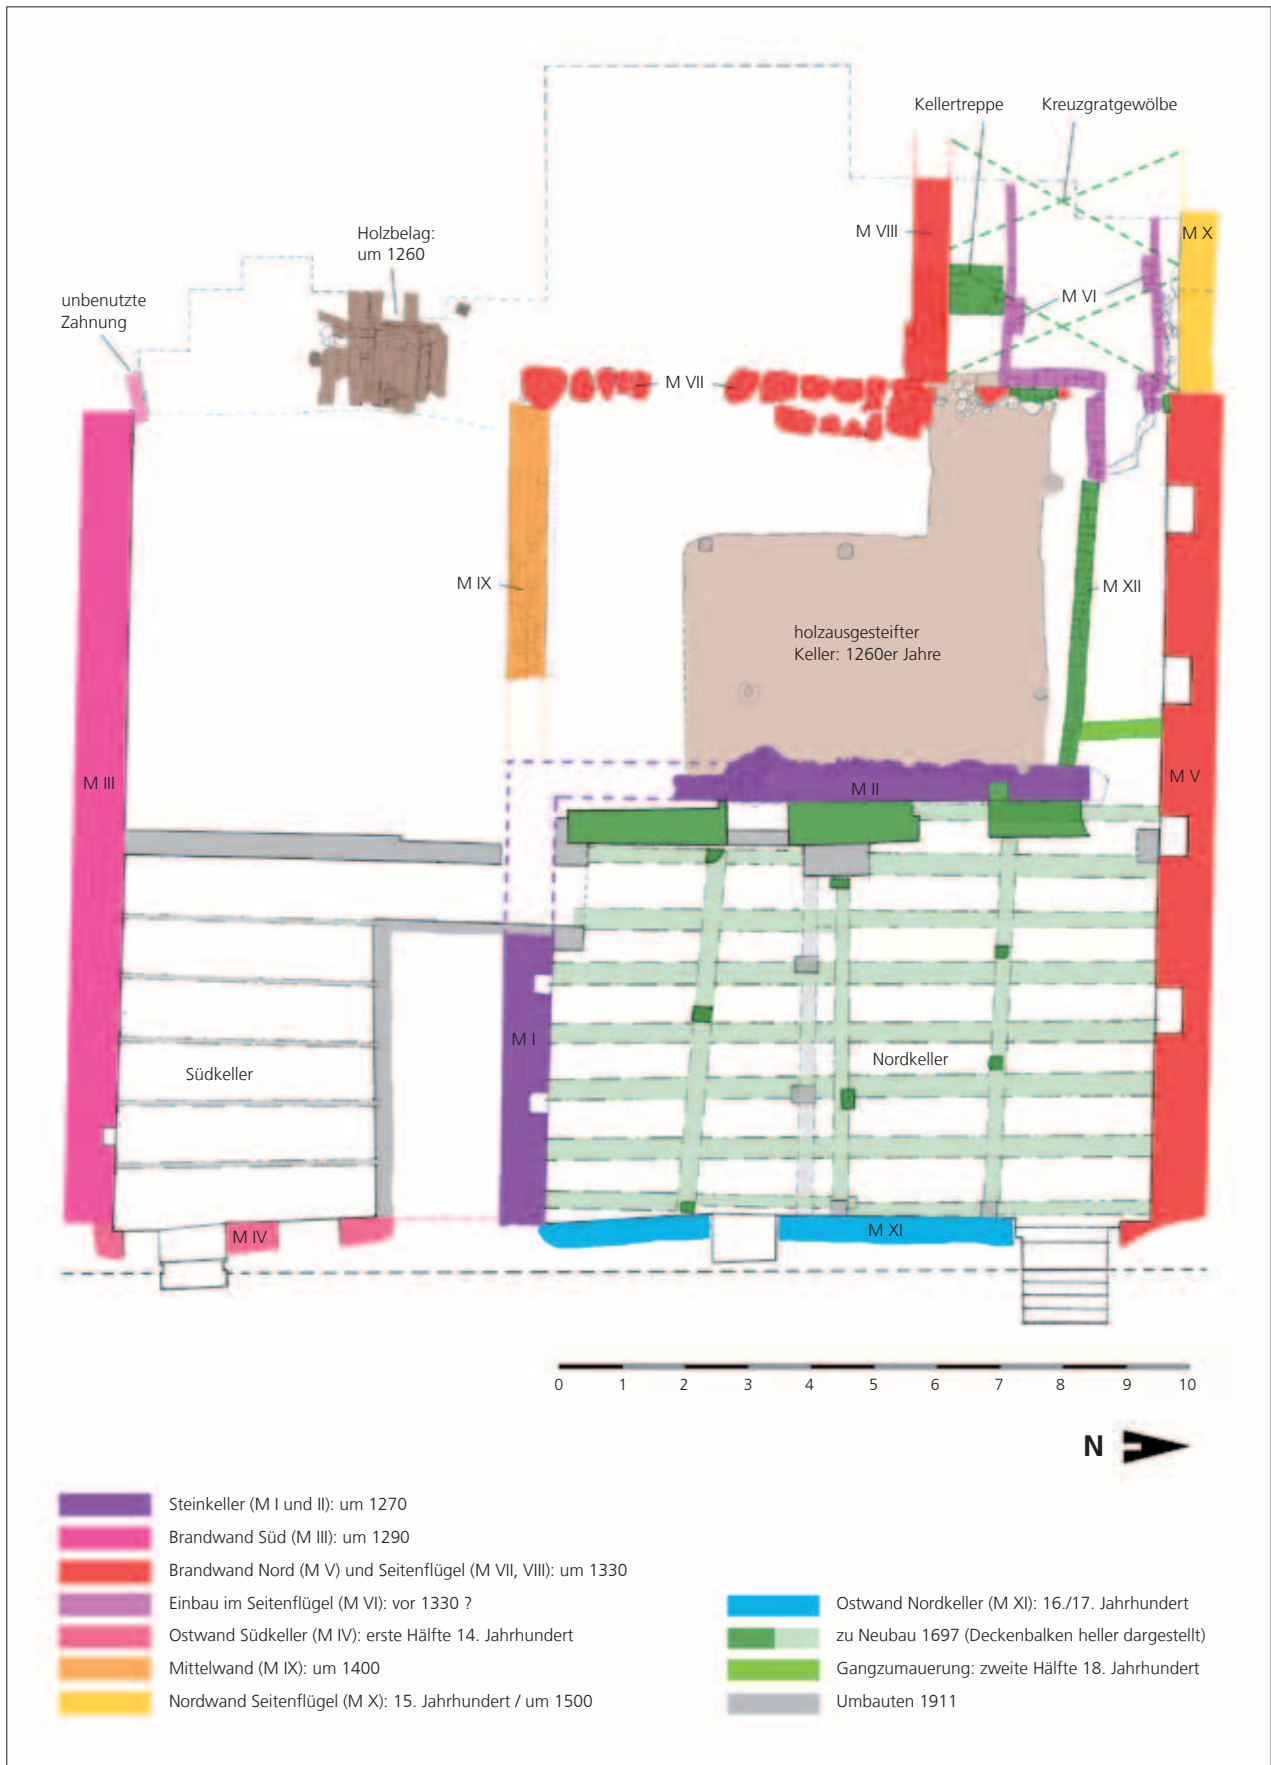
Abb. 5 Greifswald, Fleischerstraße 17. Baualtersplan für die Kellermauern und die Grabungsfläche. Zeichnung: T. Rütz (1998/2014)

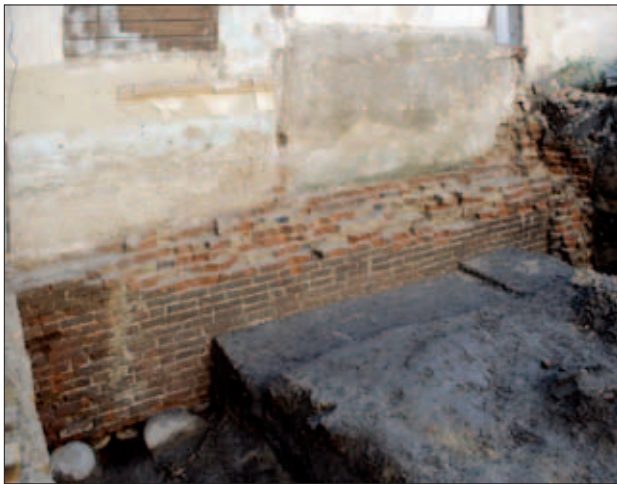
Abb. 6 Greifswald, Fleischerstraße 17. Brandwand zum südlichen Nachbargrundstück (um 1290). Erkennbar ist das Balkenaufleger (erhalten nur ganz links im Bild) und der Zahnungsblock für eine erwartete aber später nicht ausgeführte Kellerrückwand (ganz rechts). Blick nach Südwesten. Foto: T. Rütz (1997)

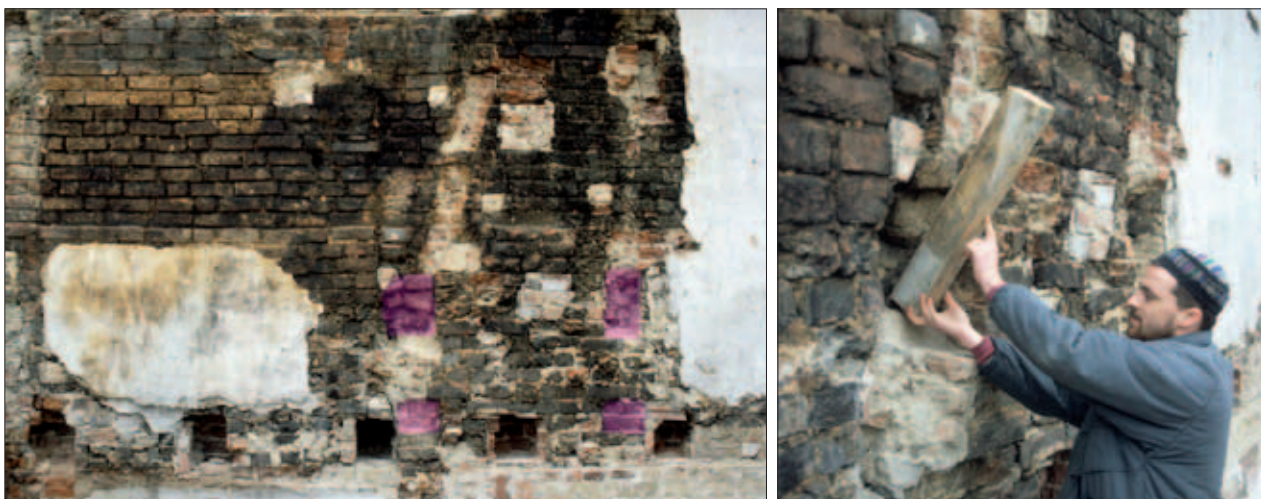
Abb. 7 und 8 Greifswald, Fleischerstraße 17. Brandwand zum nördlich angrenzenden Grundstück. In ca. 4 m Höhe konnten die Abdrücke von ummauerten Balkenköpfen freigelegt werden (violett hervorgehoben; unten = Deckenbalken, oben = Sparren/Aufschieblinge). Die eingestemmtten Balkenlöcher (ganz unten) stammen von der letzten, um 1780 eingebauten, Balkendecke über dem Erdgeschoss. Die starke Versot-tung ist u. a. auf die Lage der offenen Küche im barocken Brauhaus zurückzuführen. Blick nach Norden und Nordosten. Fotos: T. Rütz (1998)

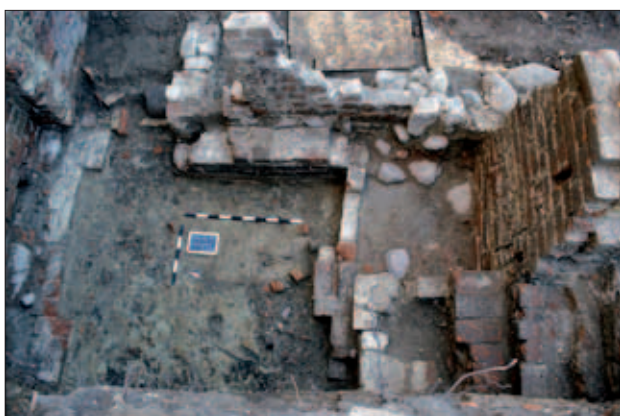
Abb. 9 Greifswald, Fleischerstraße 17. Reste des Seitenflügels. Im Fuß-boden des wohl um 1330 entstandenen Kellers konnte ein weiterer, tiefer reichender mittelalterlicher Einbau freigelegt werden. Rechts die später nochmals unterfangene Süd-wand des Kellers (um 1330). Unten rechts ein nachträglich in die Wand eingebrochener Zugang mit baro-cker Treppe. Blick nach Osten. Foto: T. Rütz (1997)

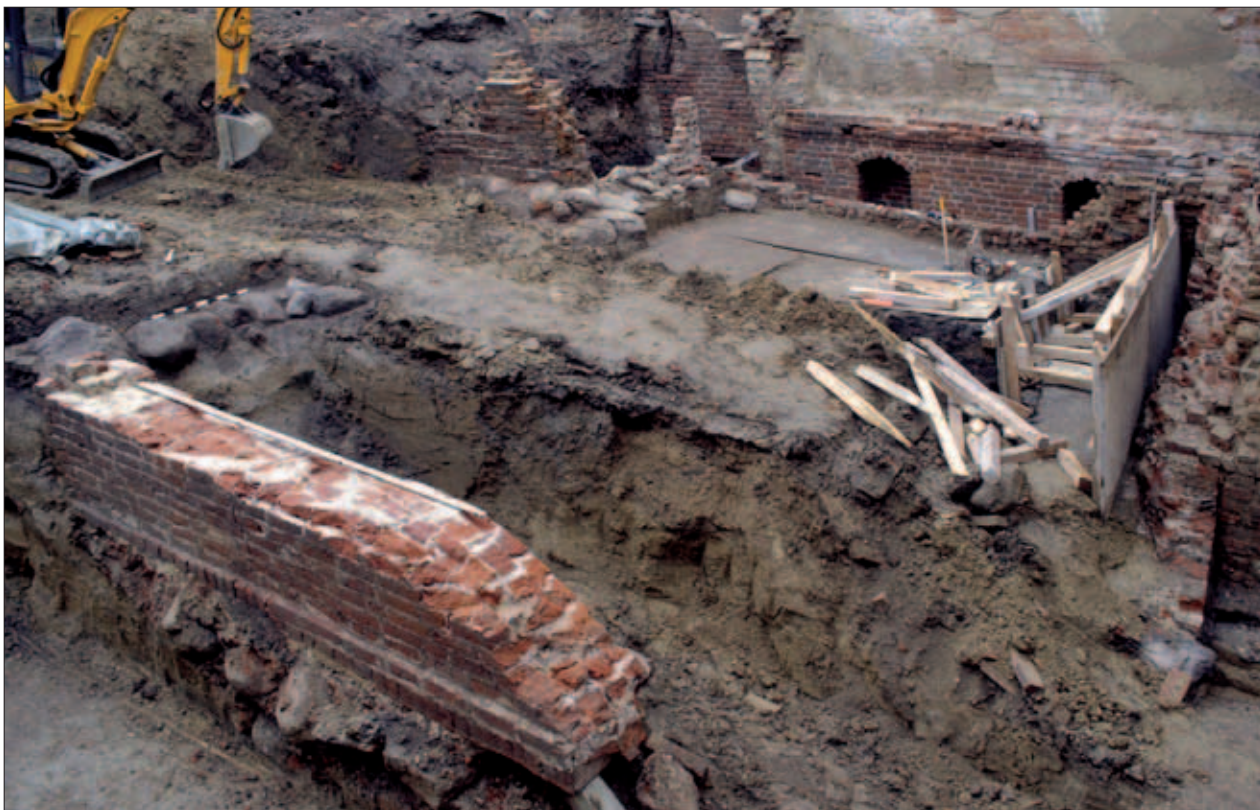
Abb. 10 Greifswald, Fleischerstraße 17. Blick über die Grabungsfläche nach Nordwesten. Der hofseitige Teil des um 1270 entstandenen Giebelhauses war nicht unterkellert und ursprünglich nur flach gegründet. Das nord-süd-laufende Feldsteinfundament links und hinten im Bild markierte die Lage der Giebelhausrückwand. Im Vordergrund die Mittelwand zwischen den beiden Teilgrundstücken (um 1400). Sie ersetzte vermutlich eine flach gegründete ältere Fundamentierung. Foto: T. Rütz (1997)

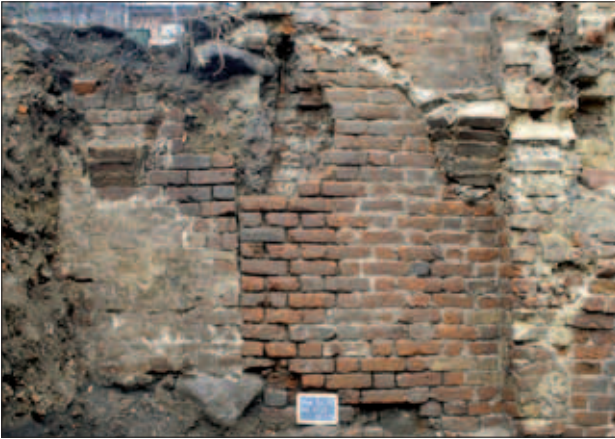
Abb. 11 Greifswald, Fleischerstraße 17. Nördliche Kellermauer im Seitenflügel. Vermutlich im Zusammenhang mit Bauarbeiten auf dem nördlichen Nachbargrundstück erhielt der Keller um 1500 eine neue Nordwand. Seine Einwölbung (siehe die Ansätze und die Gewölbepspur) erfolgte erst um 1697, etwa zeitgleich mit dem Bau des neuen Vorderhauses. Blick nach Norden. Foto: T. Rütz (1997)

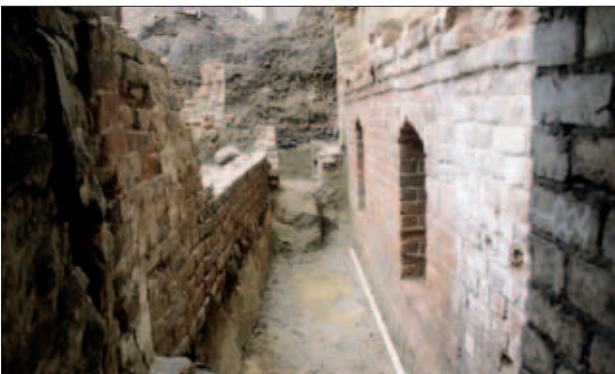
Abb. 12 Greifswald, Fleischerstraße 17. Wohl um 1697 hergestellter Verbindungsgang zwischen den Kellern von Vorderhaus und Seitenflügel. Der Fußboden des Ganges lag auf Höhe der Feldsteine der barocken Wand (links). Rechts im Bild die Brandwand zum nördlichen Nachbargrundstück mit Balkenaufleger und Schranknischen (M V, um 1330). Blick nach Westen. Foto: T. Rütz (1997)

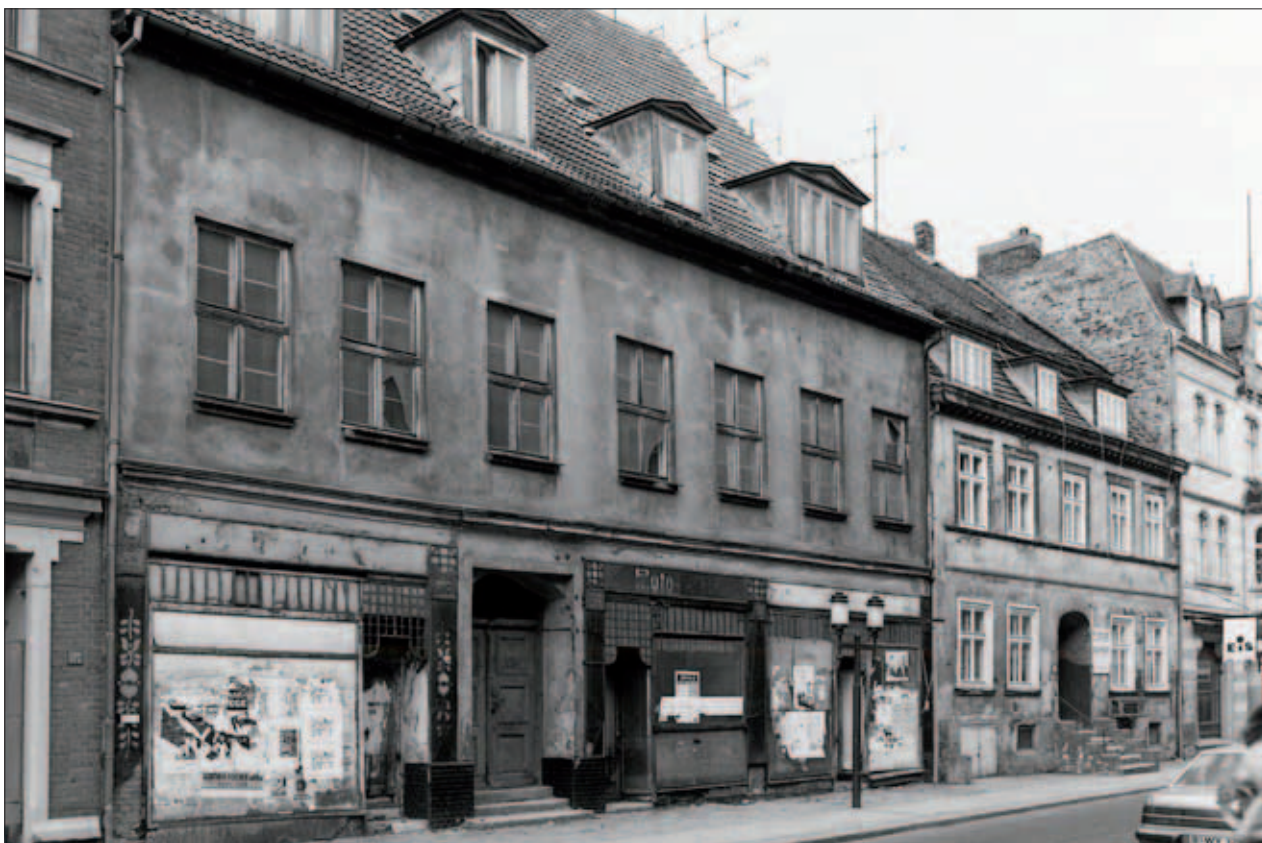
Abb. 1 Greifswald, Fleischersstraße 17. Ein auf mittelalterliche Ursprünge zurückgehendes Barockhaus mit wertvollen Ausstattungselementen des Rokoko und Klassizismus. Zum Zeitpunkt der Aufnahme wäre eine denkmalgerechte Sanierung möglich gewesen. Blick nach Nordwesten. Foto: Landesamt für Kultur und Denkmalpflege M-V / Landesdenkmalpflege / A. Bötöfür (1991)

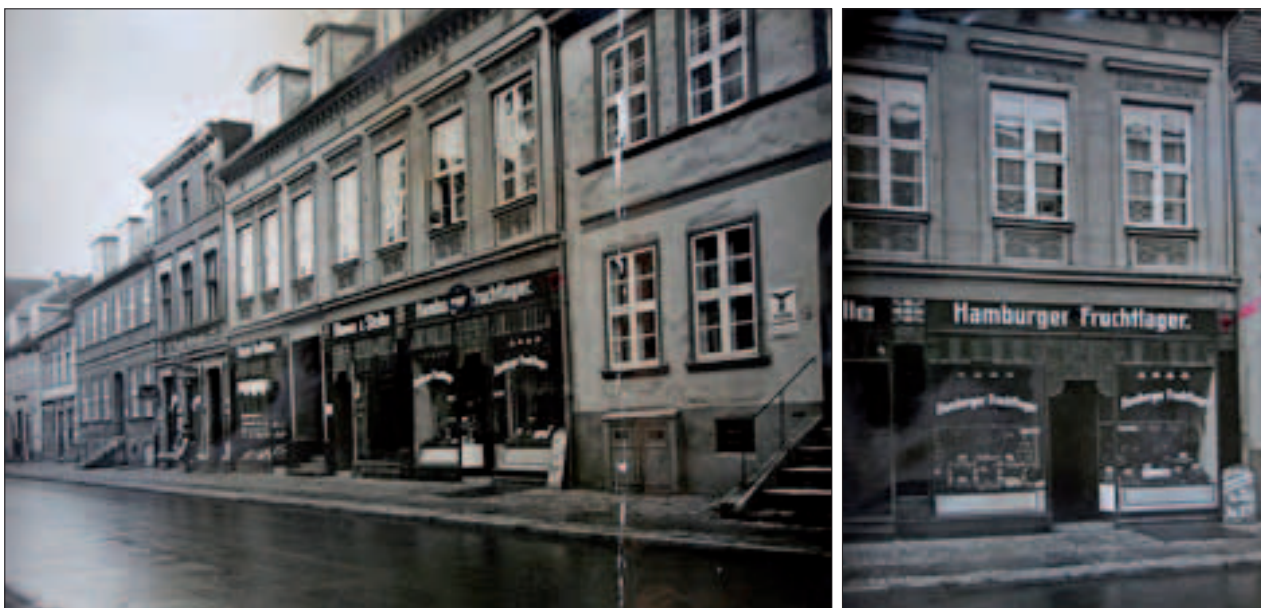
Abb. 3 und 4 Greifswald, Fleischerstraße 17. Während das Erdgeschoss durch die Ladeneinbauten von 1911 geprägt wurde, hatte sich im Bereich des Obergeschosses die wohl um 1860 entstandene, in spätklassizistischen Formen ausgeführte Putzgliederung erhalten. Blick nach Südwesten (links) und nach Westen (Detail). Abbildungen: Bauamtsakte, fol. 119 (Aufnahme im Herbst 1935)

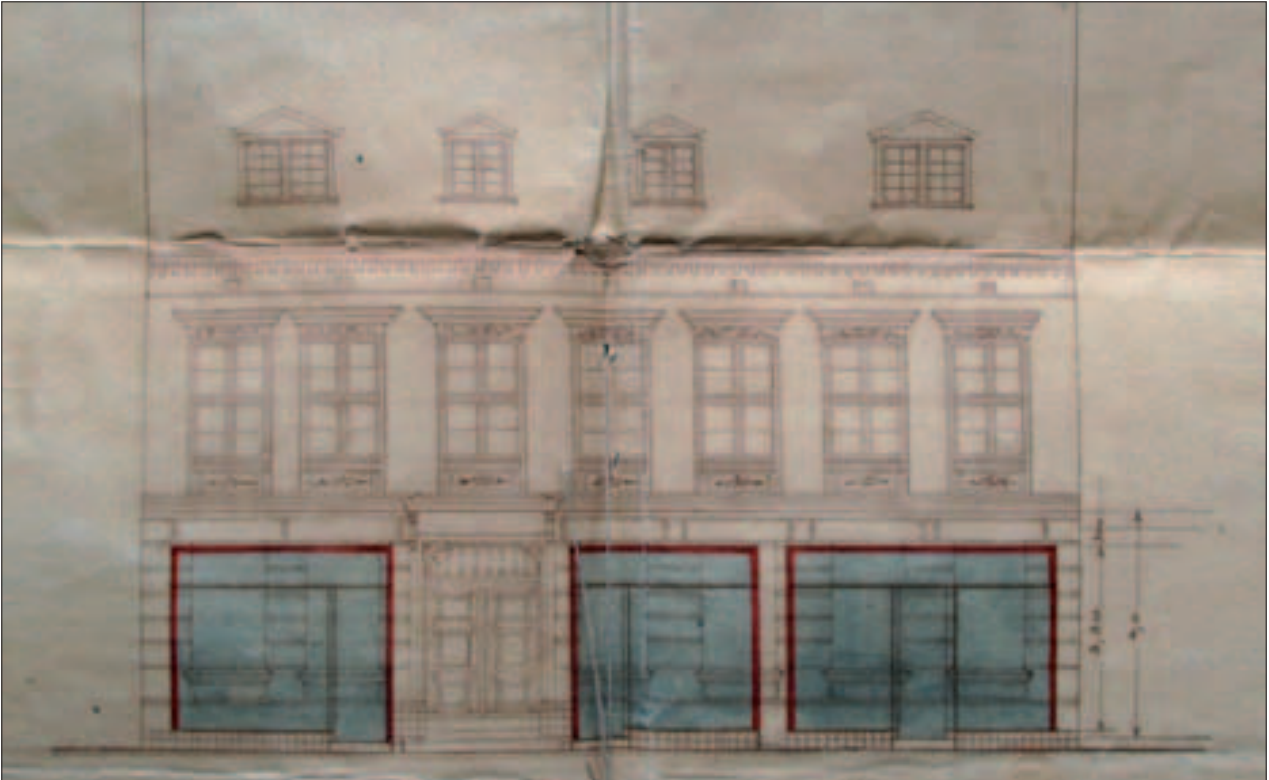
Abb. 5 Greifswald, Fleischerstraße 17. Fassadenaufriss von 1911. Trotz der eingetragenen neuen Schaufenster ist die alte Ansicht des Erdgeschosses mit schmalen Stubenfenstern und rustizierter Putzoberfläche gut erkennbar. Abbildung: Bauamtsakte, fol. 44v. (Ausschnitt)

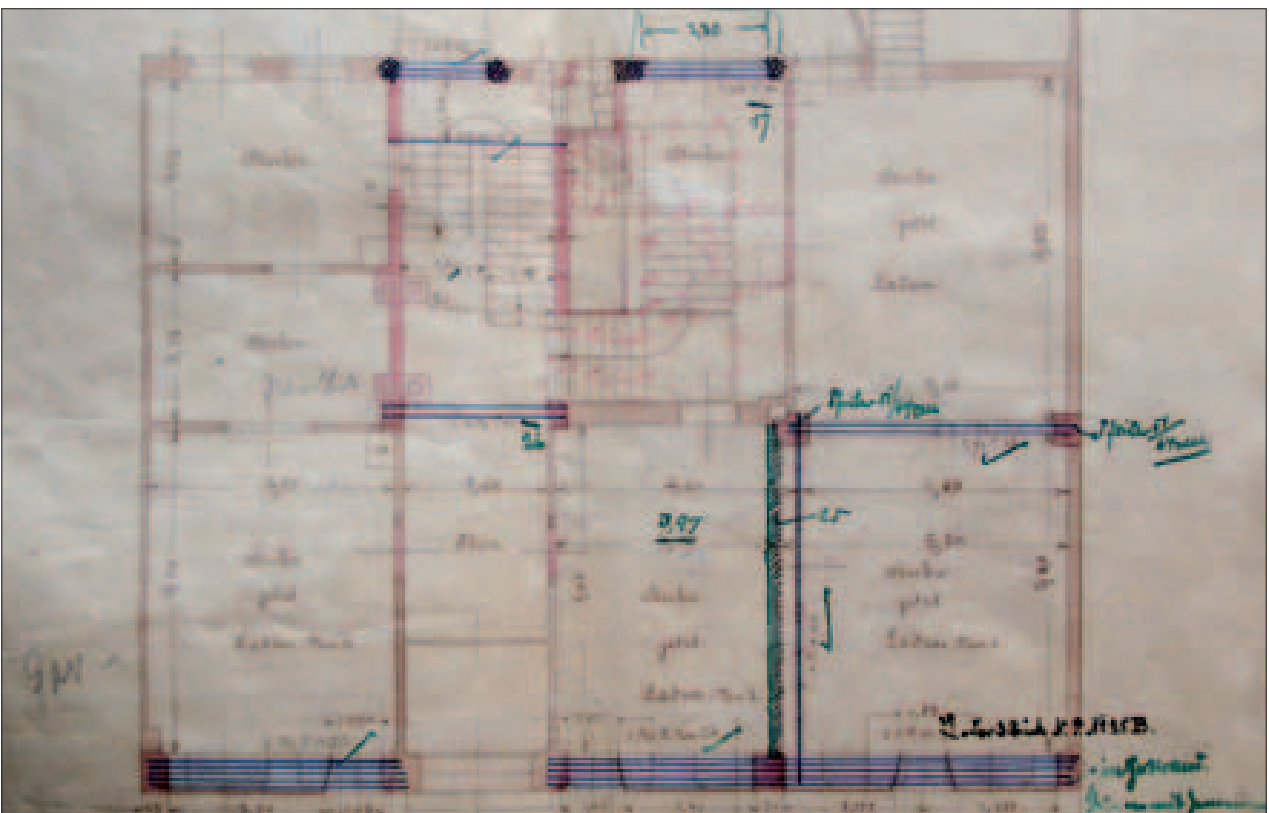
Abb. 6 Greifswald, Fleischerstraße 17. Grundriss des Erdgeschosses von 1911. Die großzügige dreiläufige Treppenanlage trug entscheidend zum repräsentativen Charakter des Hauses bei. Sie wurde bei dem Umbau im Jahr 1911 beseitigt und durch eine ungleich bescheidenere Treppe ersetzt, die auf der Zeichnung ebenfalls zu erkennen ist. Abbildung: Bauamtsakte, fol. 44v. (Ausschnitt)

¹⁰ In einem für den Umbau von 1911 gezeichneten Grundriss ist die alte Treppenanlage noch zu erkennen (siehe S. 21, Abb. 6 im Beitrag von Felix Schönrock in diesem Heft).

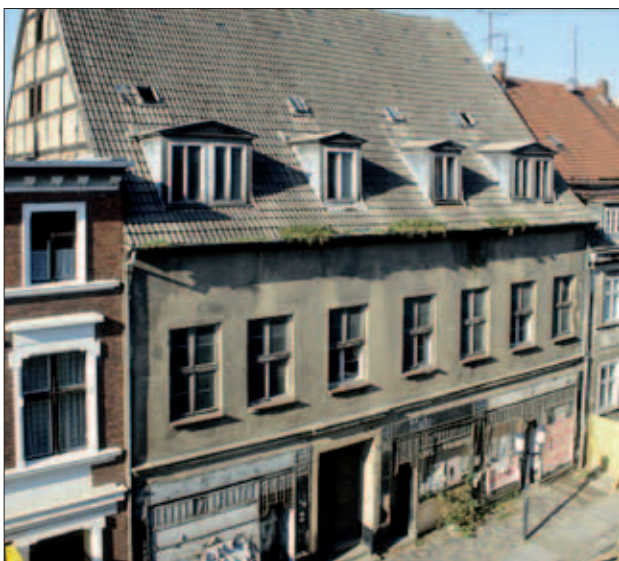
Abb. 1 Greifswald, Fleischerstraße 17. Straßenseitige Fassade vor der Sanierung. In der Grundsubstanz stammt die wohl in den 1960er Jahren geglättete Fassade von 1697. Die großen Fensteröffnungen im Obergeschoss entstanden erst durch den Umbau in den 1780er Jahren. Blick nach Nordwesten. Foto: T. Rütz (1993)

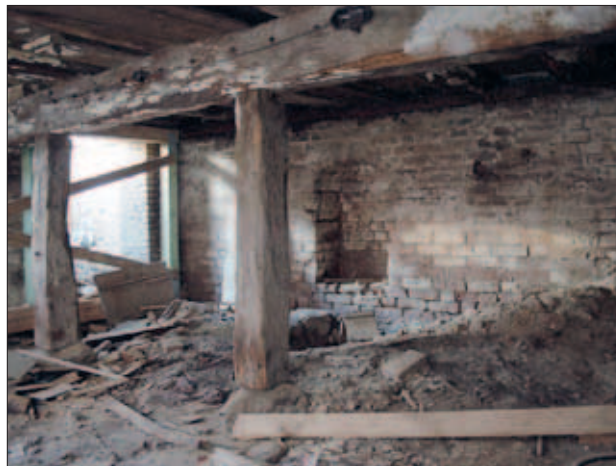
Abb. 2 Greifswald, Fleischerstraße 17. Der Kellerraum entstand bereits in den 1270er Jahren. Die Balkendecke mit Unterzug und Stützen gehörte zum Neubau von 1697. Die Brandwand mit Schranknische im Hintergrund wurde in der Zeit um 1330 errichtet. Blick nach Nordwesten. Foto: T. Rütz (1997)

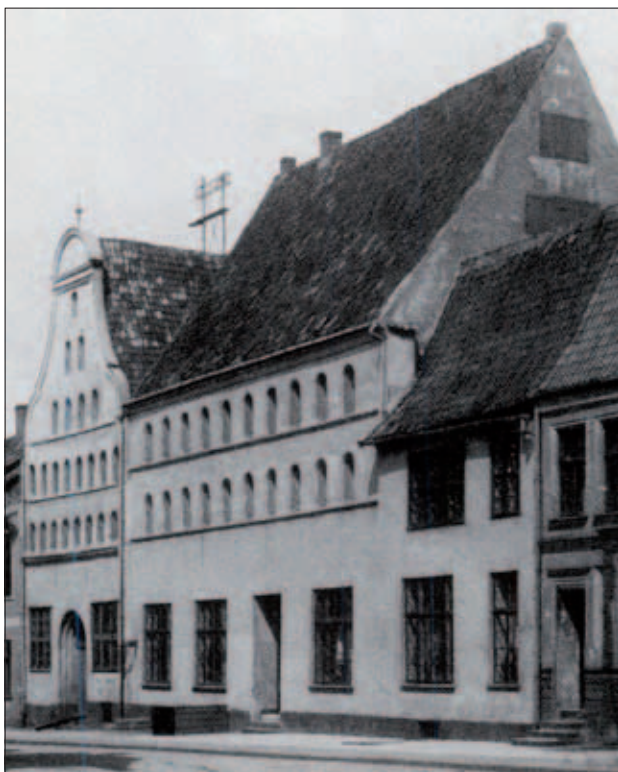
Abb. 4 Rostock, Burgwall 46/47. Die 1942 zerstörten Brauhäuser geben einen Eindruck vom äußeren Erscheinungsbild eines Brauhauses. Das Traufenhaus mit hoher Diele und darüber liegenden Speichergeschossen war Teil des Brauergrundstücks. Ähnlich dürfte auch die Fleischerstraße 17 um 1700 ausgesehen haben, allerdings mit nur einem Speichergeschoss. Abbildung: Konrad Reich Verlag, Rostock 1991 / Hinstorff Verlag, Rostock 2006, Abb. 84 (siehe Lorenz 1991)

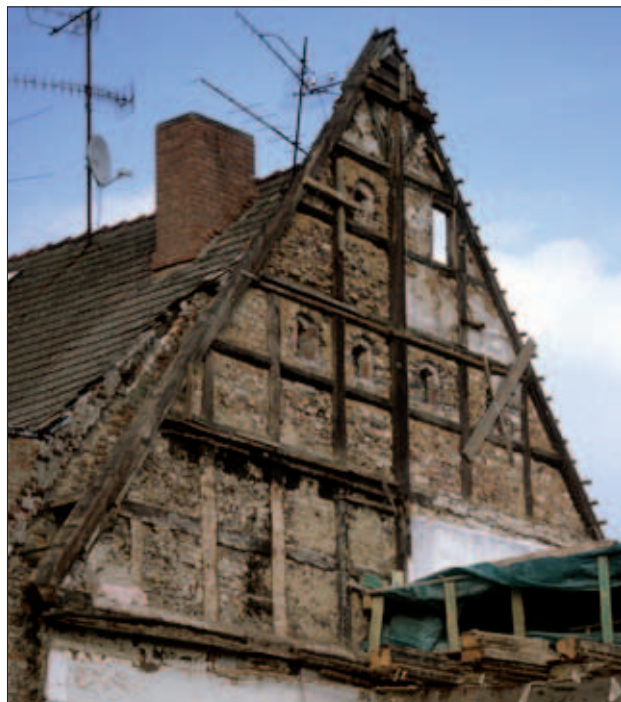
Abb. 5 Greifswald, Fleischerstraße 17. Innenseite des Nordgiebels. Typisch für die Giebelarchitektur aus Fachwerk sind im 17. Jahrhundert in Vorpommern die bis zum First durchlaufenden Mittelständer mit V-förmigen Verstrebungen in der Giebelspitze. Blick nach Nordosten. Foto: T. Rütz (1997)

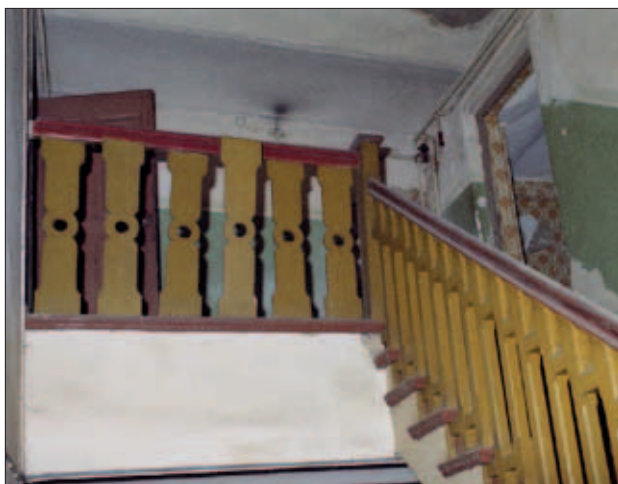
Abb. 8 Greifswald, Fleischerstraße 17. Treppenanlage im ersten Dachgeschoss. Im obersten Abschnitt der 1911 neu eingebauten Treppe waren ältere Brettdocken wiederverwendet. Sie dürften von der um 1780 entstandenen Treppenanlage stammen. Blick nach Norden. Foto: T. Rütz (1992)

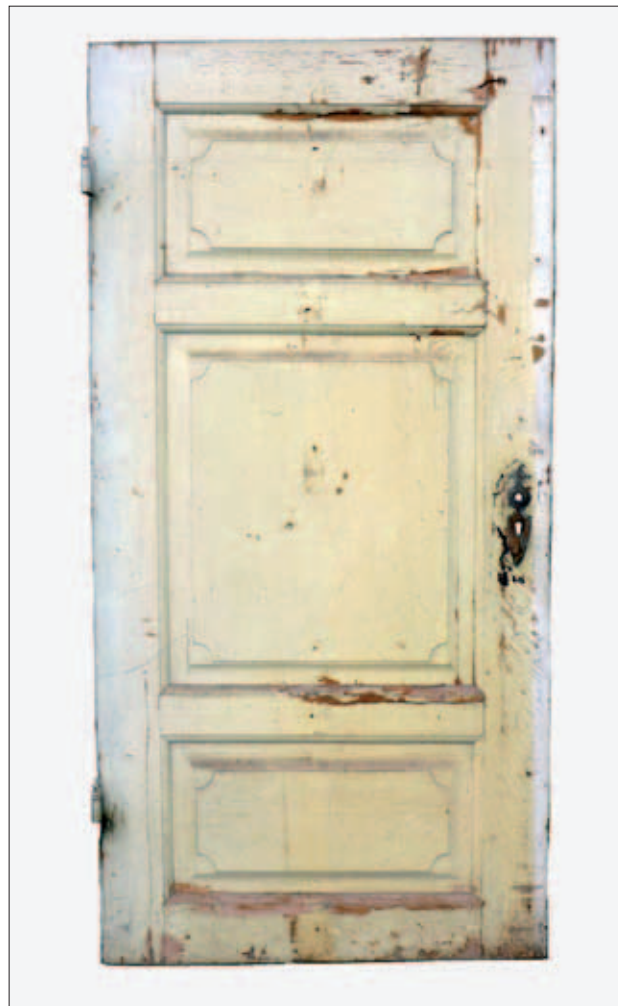
Abb. 9 Greifswald, Fleischerstraße 17. Die Dreifüllungtür gehörte zur Neuausstattung des Hauses in den 1780er Jahren. Erkennbar ist die ursprüngliche Altrosa-Fassung des Türblattes. Das als Abdruck erkennbare Schlüsselschild stammte erst aus der Mitte des 19. Jahrhunderts. Foto: T. Rütz (2014)

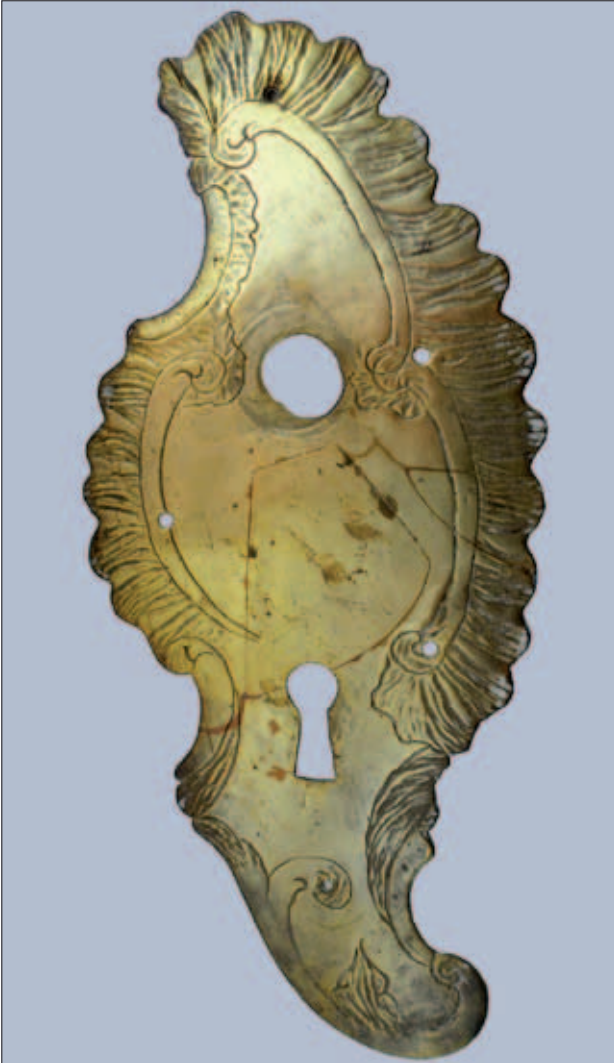
Abb. 10 Greifswald, Fleischerstraße 17. Messing-Schlüsselschild aus dem Obergeschoss. Es gehörte zur Rokoko-Ausstattung des Hauses der Zeit um 1780. Foto: Altstadtinitiative Greifswald e. V.

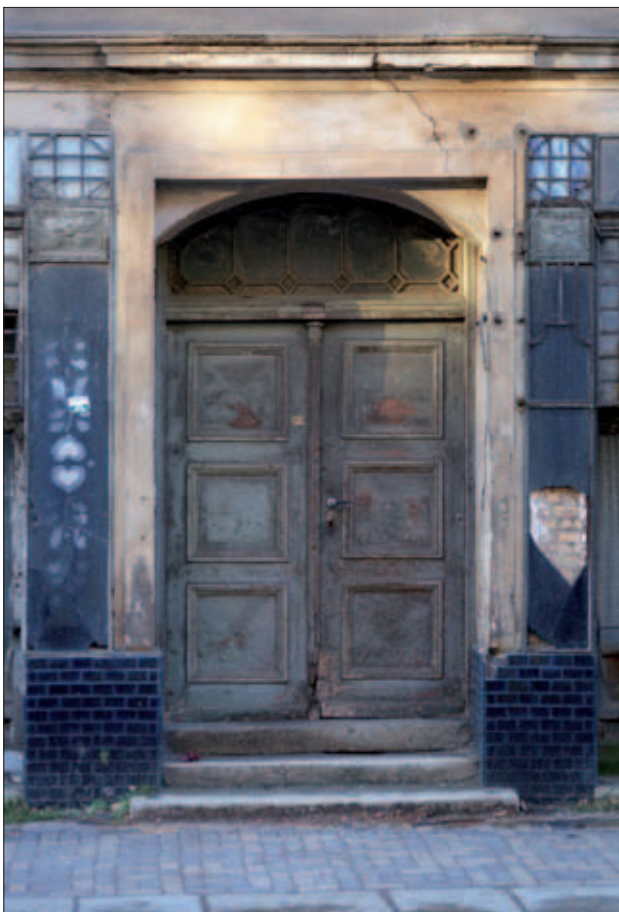
Abb. 11 Greifswald, Fleischerstraße 17. Kassetierte Haustür aus der Zeit um 1860. Sie wurde im Zusammenhang mit der spätklassizistischen Fassadenmodernisierung eingebaut. Foto: T. Rütz (1992)

Vermutlich in die 1860er Jahre ist die letzte umfassende und bis um 1960 bestehende Fassadenmodernisierung des Hauses zu datieren. Erhalten blieb davon nur die kassettierte Haustür, durch die man bis heute das Gebäude betritt (Abb. 11). Das Erdgeschoss erhielt in dieser Zeit eine Rustizierung, in welche die Fensteröffnungen ohne Faschen glatt „eingeschnitten“ waren. Die Gliederung des Obergeschosses war aufwändiger gestaltet, besaßen hier doch alle Fenster profilierte Faschen, stuckierte Brüstungsfelder sowie dekorierte Architrave und abschließende gerade Verdachungen.¹⁶ Diese Gestaltung stand in spätklassizistischer Tradition,

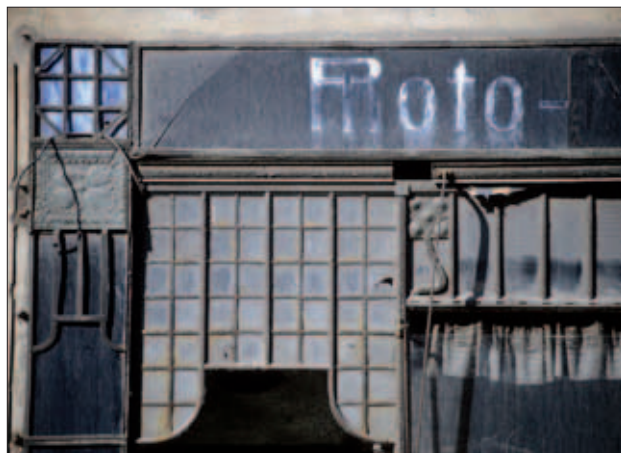
Abb. 12 Greifswald, Fleischerstraße 17. Detail der Schaufensterrahmung von 1911. Zu erkennen ist hier noch ein Teil der Werbeaufschrift eines Fotogeschäftes. Foto: T. Rütz (1993)

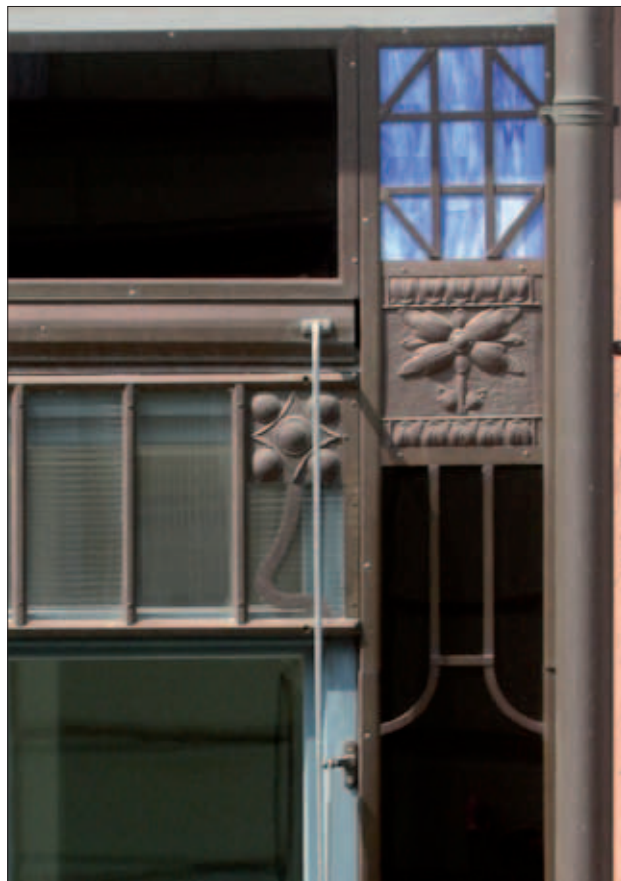
Abb. 13 Greifswald, Fleischerstraße 17. Detail der Schaufensterrahmung von 1911, nach der Restaurierung. Foto: D. Brandt (2014)

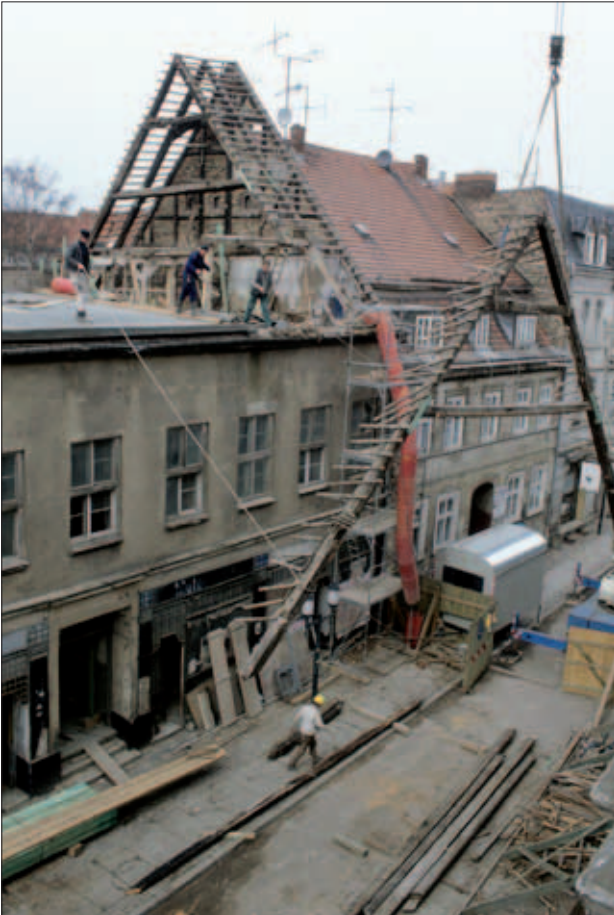
Abb. 14 Greifswald, Fleischerstraße 17. Straßenseite während des Abbaus der letzten Gebinde der Dachkonstruktion von 1697. Blick nach Nordwesten. Foto: T. Rütz (1994)

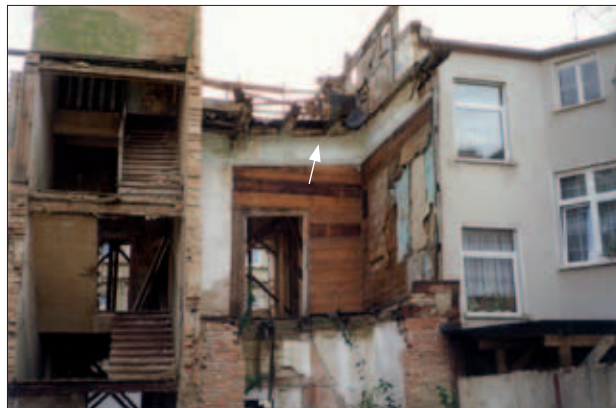
Abb. 1 Greifswald, Fleischerstraße 17. Blick nach Osten auf die ab Herbst 1993 offene Rückseite. Raum mit Resten klassizistischen Wanddekors (Pfeil), die kurz darauf verloren gingen. Foto: T. Rütz (1994)

Oft waren es bauarchäologische und restauratorische Sondierungen sowie Sicherungs- und Sanierungsmaßnahmen, durch welche sie vor nicht allzu langer Zeit in verschiedenen Greifswalder Wohn- und Geschäftshäusern entdeckt wurden, die kaum wahrnehmbaren Spuren, aber auch größeren Fragmente und sogar fast noch komplett erhaltenen Dekore von Raumfassungen aus der ersten Hälfte des 19. Jahrhunderts. Was speziell bei 10 Häusern als überraschender Fund wieder zum Vorschein kam, war zumeist schon mehrfach überstrichen, „hinweg tapeziert“ oder von billigen Wandkacheln verdeckt worden. Und obwohl es sich um rare Zeugnisse einer hochstehenden Wohnkultur handelt(e), wurden einige von ihnen später trotzdem nicht gerettet. Sie gingen ein weiteres Mal, aber nunmehr endgültig, verloren. Solch ein herber Verlust für diese Denkmalgattung liegt auch bei dem Haus Fleischerstraße 17 vor (Abb. 1).

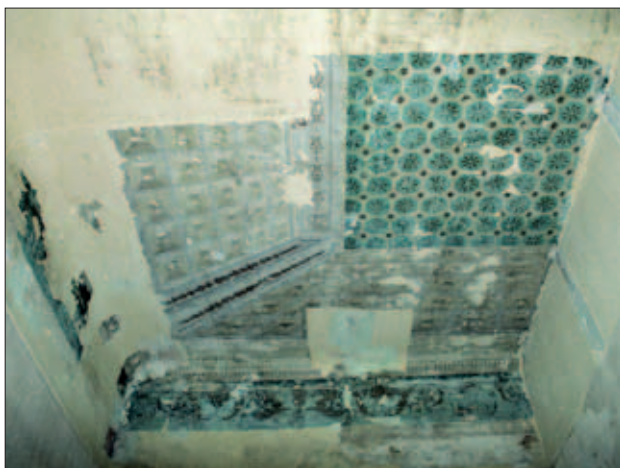
Abb. 2 Greifswald, Fleischerstraße 17. Beispiel für eine Scheinarchitektur: Der Plafond im Salon mit der gemalten Simulation einer hohen Gewölbekonstruktion. Foto: T. Rütz (1992)

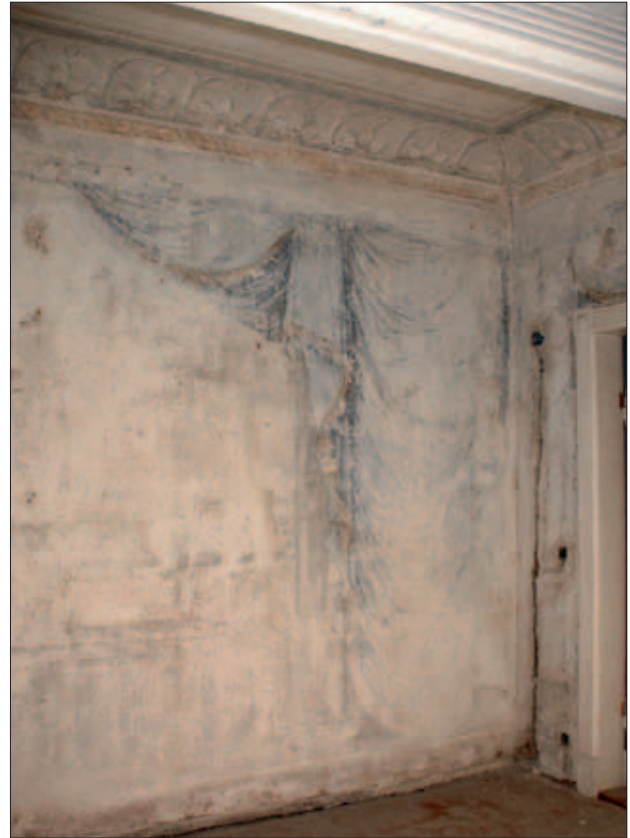
Abb. 4 Greifswald, Steinbeckerstraße 35. Aufgemalte Textilien: Detail eines erhaltenen Raumdekors mit Stoffdraperie. Foto: Altstadtinitiative Greifswald e.V. (2010)

Eine weitere wichtige Motiv-Kategorie ergibt sich aus der Nachahmung von textilen Wandbekleidungen. Hier ist zuerst an aufgemalte und als Tapeten-Dekore applizierte Imitationen von friesartig umlaufenden Stoffdraperien, gerafften Fenstervorhängen und textilbespannten Wandfeldern zu denken, die mit Kordeln, Bordüren, Stickereien und Posamenten verziert waren (Abb. 4). Führenden Tapetenmanufakturen gelang es auch, die Oberflächenwirkung kostbarer Seiden-, Satin- und Brokat-Stoffe perfekt nachzuahmen.¹² Bei den Ornament-Gattungen nahmen die Arabesken und Grottesken eine favorisierte Stellung ein. Ihr reiches Repertoire beruhte auf Adaptionen von Werken aus der römischen Antike und italienischen Hochrenaissance.¹³ Berühmte Vorbilder mit einer langen und intensiven Rezeptionsgeschichte sind die prächtigen Grottesken, welche man im Palast von Kaiser Nero, der Domus Aurea, entdeckt hatte und deren früheste meisterliche Neuinterpretationen durch Raffael und seine Werkstatt in den Loggien des Vatikan.¹⁴

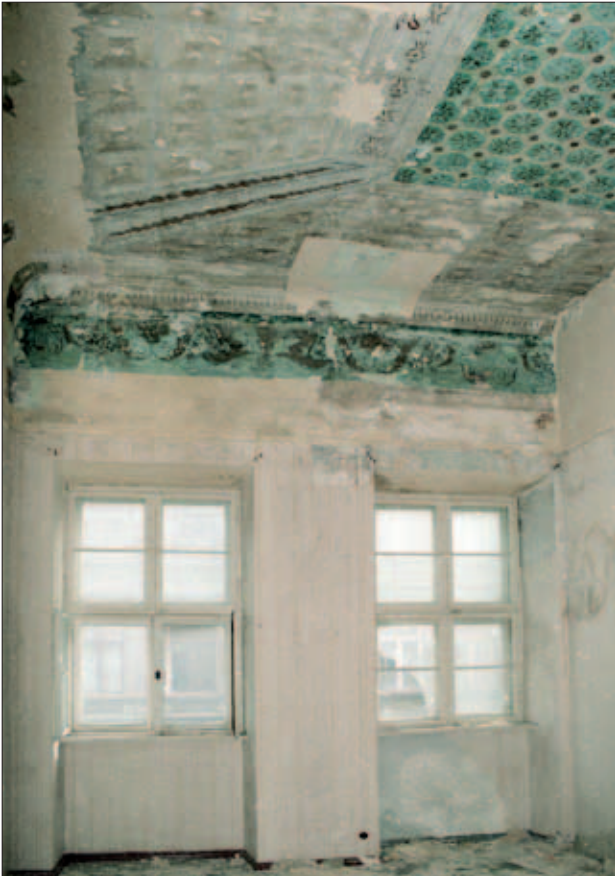
Abb. 6 Greifswald, Fleischerstraße 17. Die nördliche Raumhälfte des Salons mit seiner anspruchsvollen Ausmalung im Zustand Anfang der 1990er Jahre. Foto: T. Rütz (1992)

Türkisblau- und Grünbrauntöne war der Schmuckfries auch farblich herausgehoben. Seine apollinisch-musische Symbolik lässt auf ein Gesangs- und Musikzimmer schließen. Bei dem illusionistischen Gewölbe waren die Schrägen mit facettierten Kassetten versehen und die Ecken durch Pfeiler (Balken) besetzt. Der gewünschte Effekt dieser Deckenmalerei war die Vortäuschung eines hohen Spiegelgewölbes, die durch das beachtliche Niveau in der Ausführung auch erreicht wurde.¹⁹ Der perspektivisch und plastisch gekonnt in Szene gesetzte Raumillusionismus wurde aber konterkariert durch eine weit weniger qualitätvolle, da flächig und plump wirkende Ausmalung des Mittelfeldes der Decke mit einem Kassettenmuster. Vermutlich war dies das Resultat noch vor 1850 durchgeführter Veränderungen.

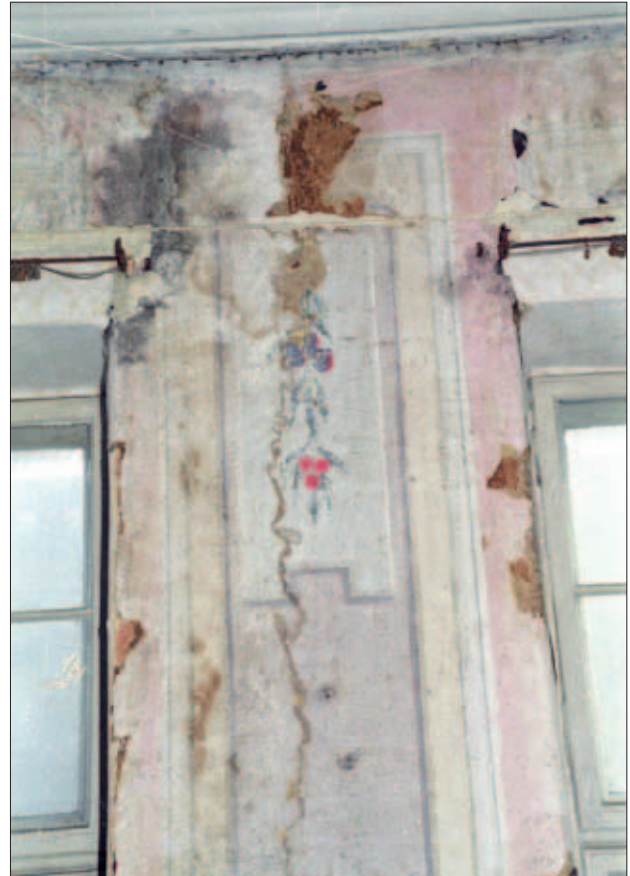
Abb. 7 Greifswald, Fleischerstraße 17. Ein Abschnitt vom partiell freigelegten Wanddekor im nordöstlichen Obergeschossraum, das auf Leinwand gemalt wurde. Foto: T. Rütz (1992)

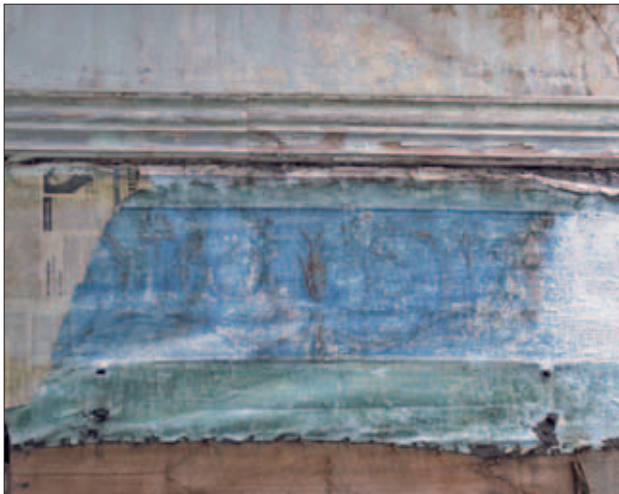
Abb. 8 Greifswald, Fleischerstraße 17. Rankenmalerei auf Leinwand im südwestlichen Obergeschossraum. Foto: T. Rütz (1997)

Beim dritten klassizistischen Interieur im Haus Fleischerstraße 17 dominierten farblich türkisblaue und lichtgrüne Töne. In diesem Zimmer fand man gemalte Felder, die, ähnlich einem umlaufenden Fries bzw. einer Bordüre, unterhalb des Ansatzes der Voute und direkt über den Tür- und Fensteröffnungen aneinandergereiht waren. Die Felder enthielten stark stilisierte Blatt- und Blumenranken (Abb. 8). Deren braune Far-

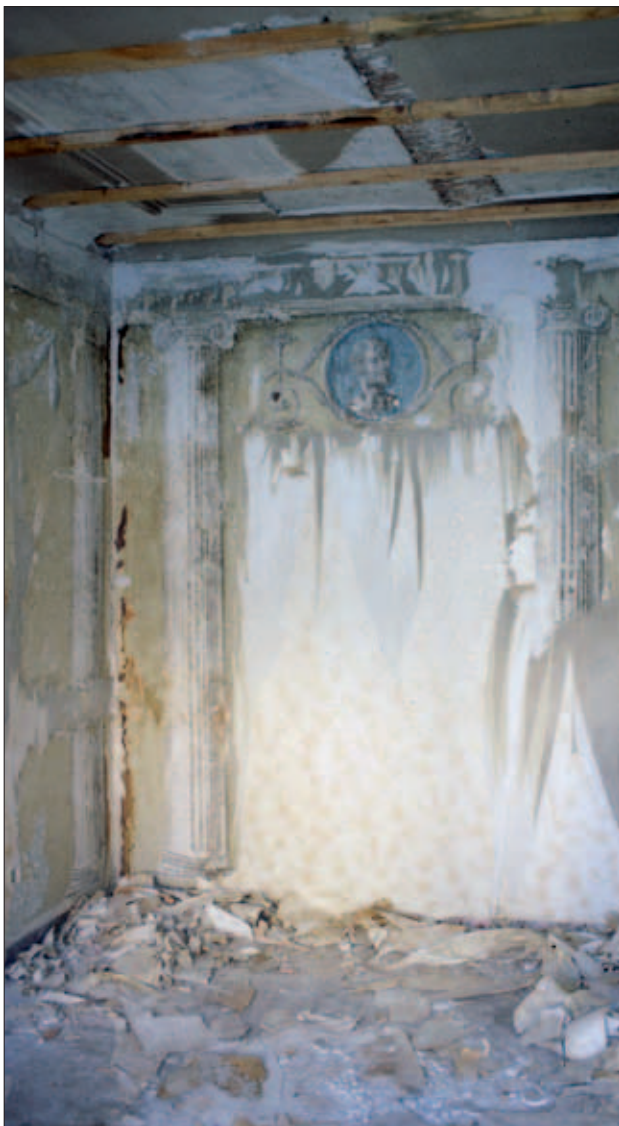
Abb. 9 Greifswald, Fleischerstraße 18. Im Obergeschoss entdeckte illusionistische Architekturmalerei. Foto: T. Rütz (1999)
