GREIFSWALDER BEITRÄGE

Stadtgeschichte
Denkmalpflege
Stadtsanierung

Zur Bau- und Nutzungsgeschichte
auf dem Grundstück
Fleischerstraße 17 in Greifswald

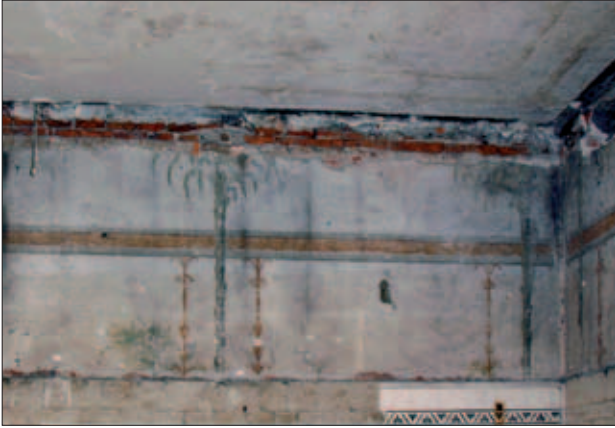
Abb. 12 Greifswald, Steinbeckerstraße 35. Sich überschneidende Palmenmotive und schmale Architrave bilden ein klar strukturiertes Wanddekor nach römisch-antiken Mustern, wie sie z. B. in Pompeji entdeckt wurden. Foto: Altstadtinitiative Greifswald e.V. (2010)

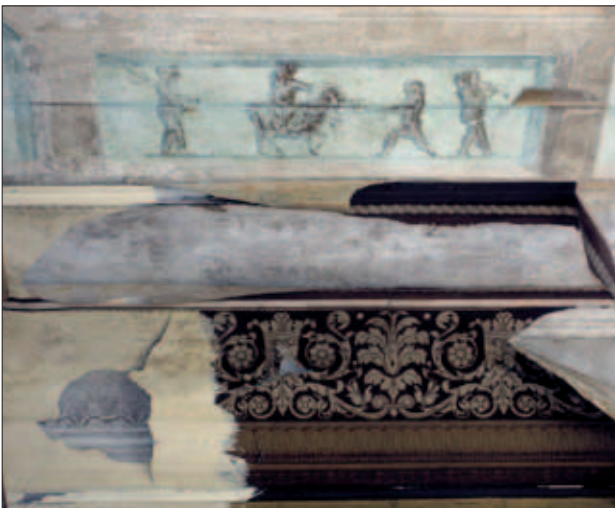
Abb. 14 Greifswald, Fischstraße 24. Freigelegtes Feld einer Deckenmalerei in der Art eines figürlichen Basreliefs. Über diesem hochklassizistischen Dekor wurden zudem Reste einer kostbaren gedruckten Tapete gefunden, die aus der Mitte des 19. Jahrhunderts stammte. Foto: T. Rütz (1995)

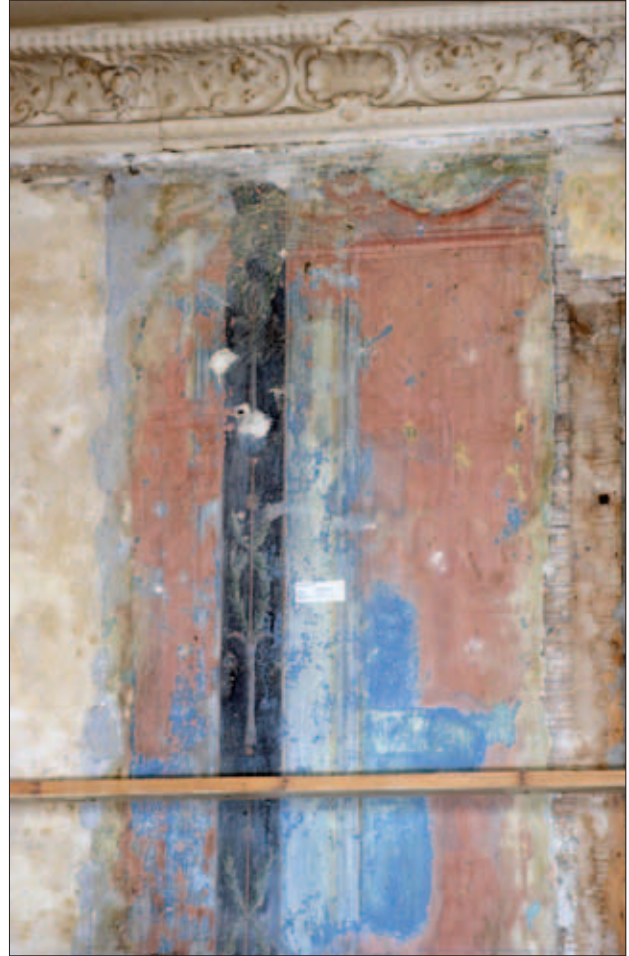
Abb. 15 Greifswald, Domstraße 29. In einem Raum des einst von Greifswalder Universitätsgelehrten bewohnten „Professorenhauses“ blieb dieses Fragment einer pompejanischen Wandgestaltung erhalten. Foto: T. Rütz (1998)

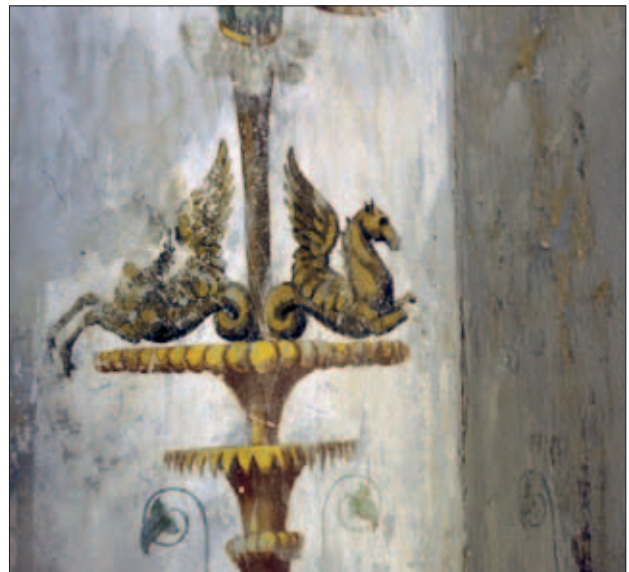
Abb. 16 Greifswald, Brüggestraße 33. Wandpartie mit wertvollen Resten eines Dekors im pompejanischen Stil, das möglicherweise aus den 1820er oder 1830er Jahren stammt. Foto: T. Rütz (1994)

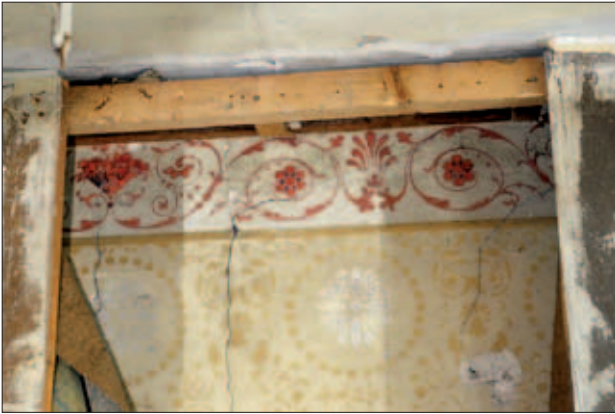
Abb. 17 Greifswald, Domstraße 21. Als Fries oder Bordüre formierte Rankenspiralen und Palmetten. Darunter befand sich ein simples, mittels Schablone aufgetragenes Muster. Foto: T. Rütz (2002)

der 1833/1834 auch ein Rankenfries geschaffen wurde (Abb. 17).²⁸ Schon weniger konventionell waren die sehr schadhafte Malereifragmente an den Wänden eines Raumes in der **Steinbeckerstraße 11/12**, weshalb sie auch manche Fragen aufwarfen. Das Auge konnte dort eine Reihe enggestellter ionischer Pilaster erahnen. Deutlicher wahrzunehmen waren ansonsten nur noch zwei, drei Einzelmotive, darunter ein antikes Bruststück von hoheitsvoller Erscheinung. Den Bildtopoi nach müsste dies ein Apollo oder Dionysos gewesen sein, dessen Darstellungsweise zwar simpel-schematisch, aber nicht ohne Wirkung war (Abb. 18).

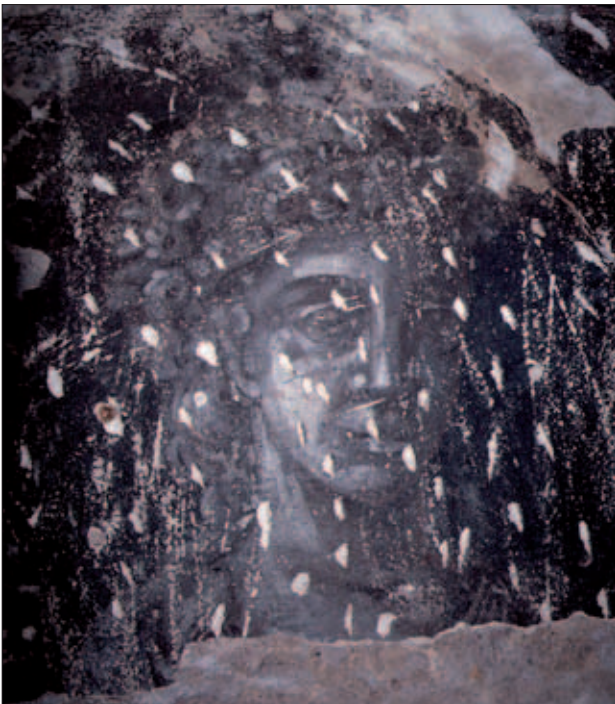
Abb. 18 Greifswald, Steinbeckerstraße 11/12. Im Obergeschoss wurden während der letzten Sanierung verschiedene Elemente einer klassizistischen Raumausmalung freigelegt, darunter kannelierte Pilaster, ein Monopteros und dieses Bruststück. Foto: A. Lutze (2006)

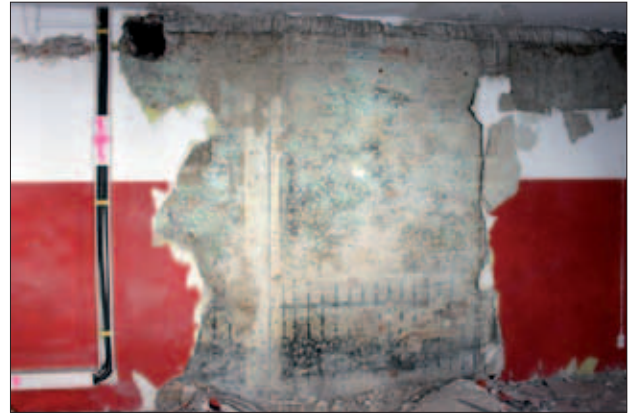
Abb. 19 Greifswald, Domstraße 12. Rare Überbleibsel einer großformatigen, wandfüllenden Ausmalung: Abschnitt eines Metallgitters. Foto: A. Lutze (2014)

Die hier vorgenommene Auflistung der Beispielobjekte beschließt ein erst jüngst gemachter Fund im Eckhaus **Domstraße 12**. Es handelt sich um eine stark zerstörte Ausmalung, mit der einmal die gesamte öf-fnungslose Längswand des größten Raums im Parterre geschmückt war. Eine exakte Bestimmung ihres Dekorsystems bzw. Sujets wird wegen des desolaten Zustandes kaum mehr möglich sein. Erkennbar ist auf dem durchlöchernten Putz eine illusionistische Barriere in der Form eines niedrigen Metallgitters (Abb. 19). Schwache Spuren grüner Farbe und Blattwerks, die über die Wandfläche verteilt sind, lassen vermuten, dass sich hinter dem Gitter einst ein landschaftliches Panorama mit üppiger Vegetation entfaltet haben könnte. Ausgehend von dem, was man über die Geschichte des Hauses weiß, wird diese Raumdekoration vorerst in die 1850er Jahre datiert.²⁹
