GREIFSWALDER BEITRÄGE

Jahresheft 2016 zur
Archäologie und Bauforschung

Jahrgang 10 - 2016 - Jahresheft

Im Hof der „Alten Post“ Archäologie im südlichen Marktquartier

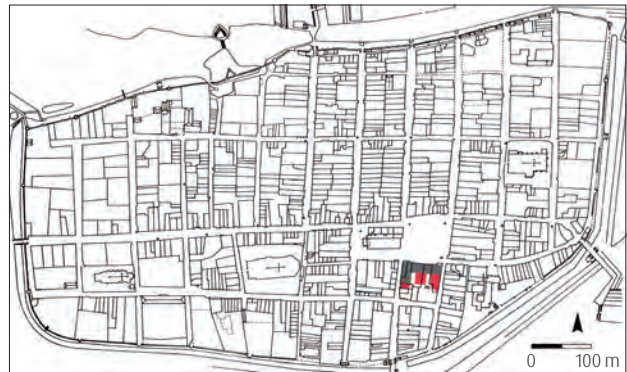
Abb. 2 Greifswald, Markt 15-19. Lage der Ausgrabungsfläche in der schwedischen Matrikelkarte von 1707/1708. Abbildungsgrundlage: Landesamt für Kultur und Denkmalpflege M-V. Grafische Bearbeitung: P. Kaute (2016)

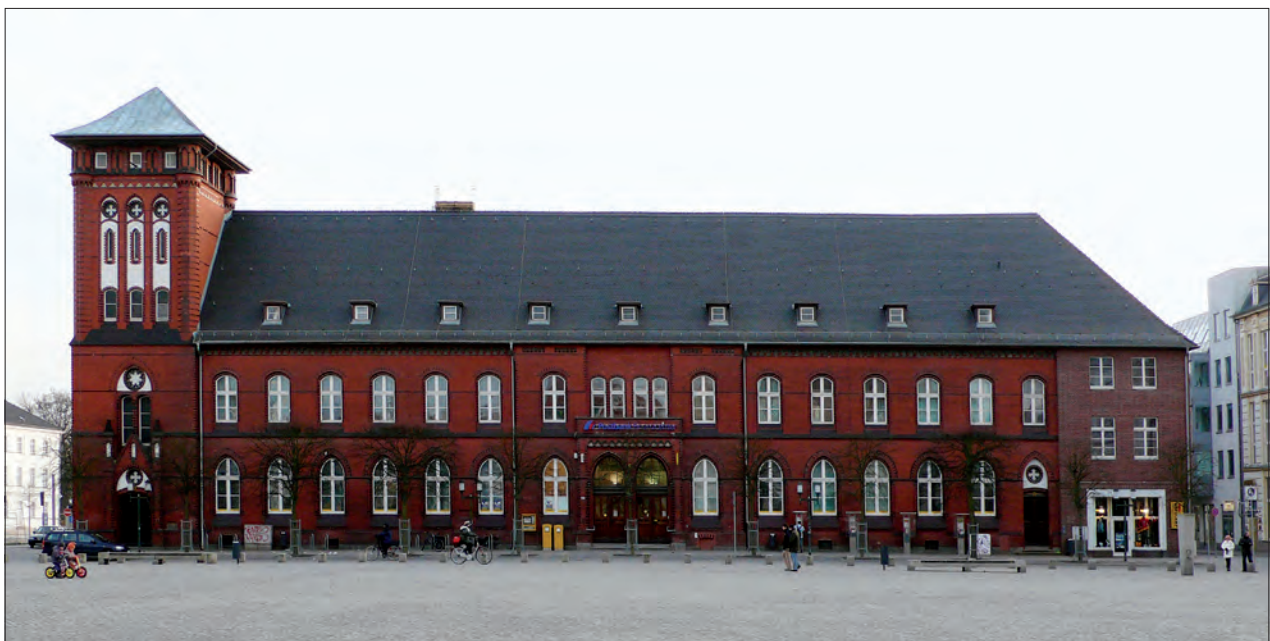
Abb. 1 Greifswald, Markt 15-19. Marktsüdseite mit dem ehemaligen Reichspostgebäude von 1894/1896. Die heutige, eher schlichte Fassadengestalt geht auf eine deutliche Zurücknahme der historistischen Architekturelemente im Jahr 1931 zurück. Blick nach Süden. Foto: T. Rütz (2007)

Das architektonische Erscheinungsbild an der Südseite des Greifswalder Marktplatzes wird heute von dem 1894 bis 1896 entstandenen Reichspostgebäude - inzwischen Verwaltungssitz der Hansestadt - bestimmt (Abb. 1).¹ Vor Errichtung der Post existierte hier ein historisch gewachsenes Ensemble aus steinernen, teilweise sehr repräsentativen Vorderhäusern (Abb. 4 und 5).

¹ Das Gebäude war ursprünglich sehr viel aufwändiger gestaltet. Die Reduktion der historistischen Fassade erfolgte 1931 (Lichtnau/Scherer 1993, S. 12 f.).

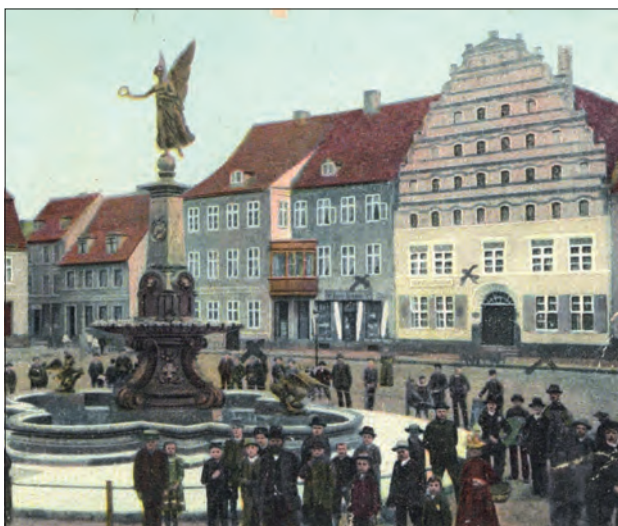
Abb. 4 Greifswald, Markt 15-19. Postkarte nach einer kolorierten Fotografie aus dem späten 19. Jahrhundert. Zu sehen sind die Gebäude Markt 15 und 16, wie sie wohl kurz vor ihrem Abbruch für den Postneubau (1894 bis 1896) ausgesehen haben. Blick nach Südosten. Abbildung: Stadtarchiv Greifswald Rep. 59 B1, S. 120 (Ausschnitt)

Aus der zweiten Hälfte des 19. Jahrhunderts gibt es Fotoaufnahmen von der Südbegrenzung des Marktes. Die darauf dokumentierte Bebauung bestand im Wesentlichen aus Traufenhäusern, lediglich das reich mit renaissancezeitlichem Dekor versehene Gebäude Markt 16 war zu dieser Zeit giebelständig ausgerichtet (Abb. 4 und 5).

Zum Markt hin hatte das Haus, dessen fotografisch überlieferte Fassade aus der Zeit um 1600 stammte (Abb. 4 und 5), einen Keller ›mit Balken belegt und von mittelmäßiger Größe‹, wie er in der Schwedischen Landesaufnahme von 1707/1708 beschrieben wird.¹⁰

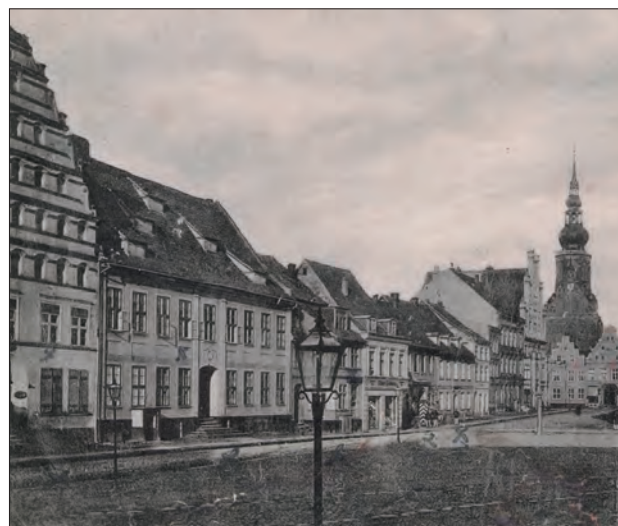
Abb. 5 Greifswald, Markt 15-19. Fotoaufnahme aus dem späten 19. Jahrhundert mit den Vorderhäusern der Grundstücke Markt 16-19. Zu dieser Zeit gab es auf der Südseite des Marktes überwiegend Traufenhäuser, einzig das Gebäude Nr. 16 war giebelständig. Blick nach Südwesten. Abbildung: Stadtarchiv Greifswald Rep. 59 B1, S. 120 (Ausschnitt)

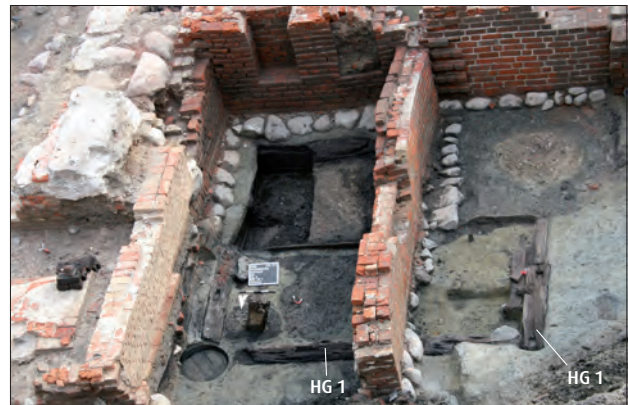
Abb. 7 Greifswald, Markt 15-19. Befund von Holzgebäude 1 (HG 1) im rückwärtigen Bereich von Markt 15. Der Südabschnitt des von mittelalterlichem Mauerwerk (vgl. Abb. 8 und 12) überlagerten Grundrisses war gestört. Die im Planum erkennbaren Schwellbalken datierten in die Mitte des 13. Jahrhunderts. Blick nach Süden. Foto: G. Schindler / P. Kaute (2010)

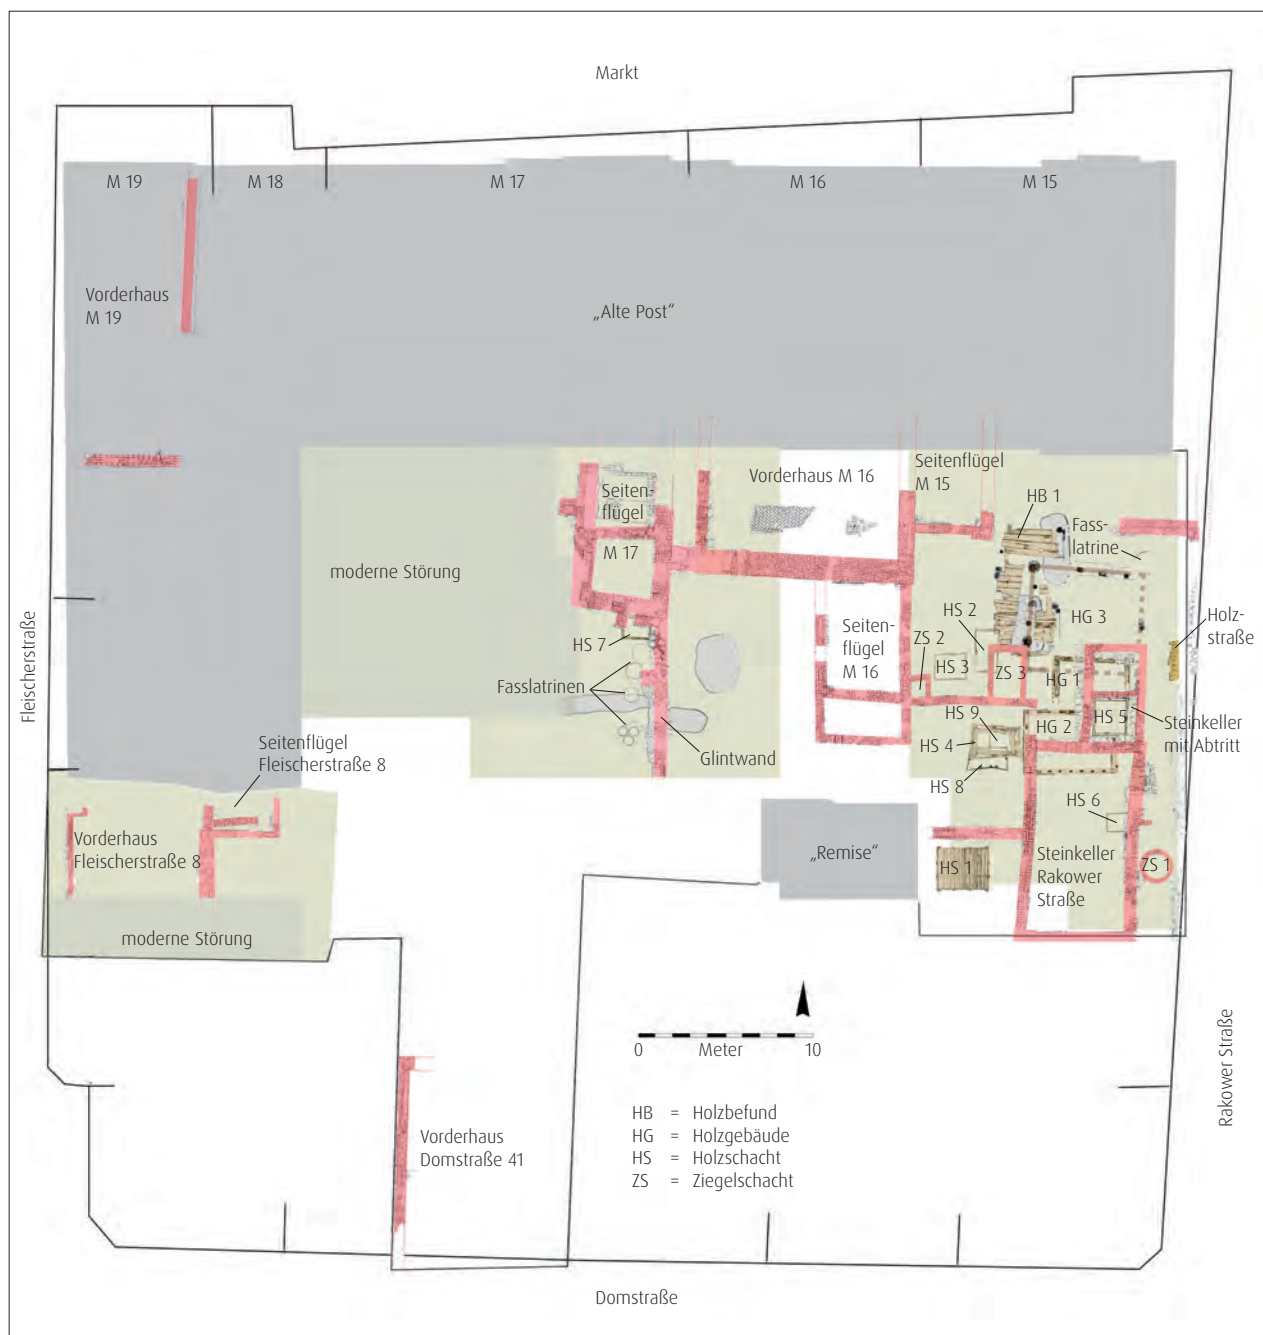
Abb. 8 Greifswald, Markt 15-19. Übersichtsplan der Ausgrabung mit der Kartierung der dokumentierten Befunde. Die schwarzen Umrisslinien zeigen die letzten Bebauungsstrukturen vor dem Postneubau ab 1894. Zeichnung: P. Kaute (2016)

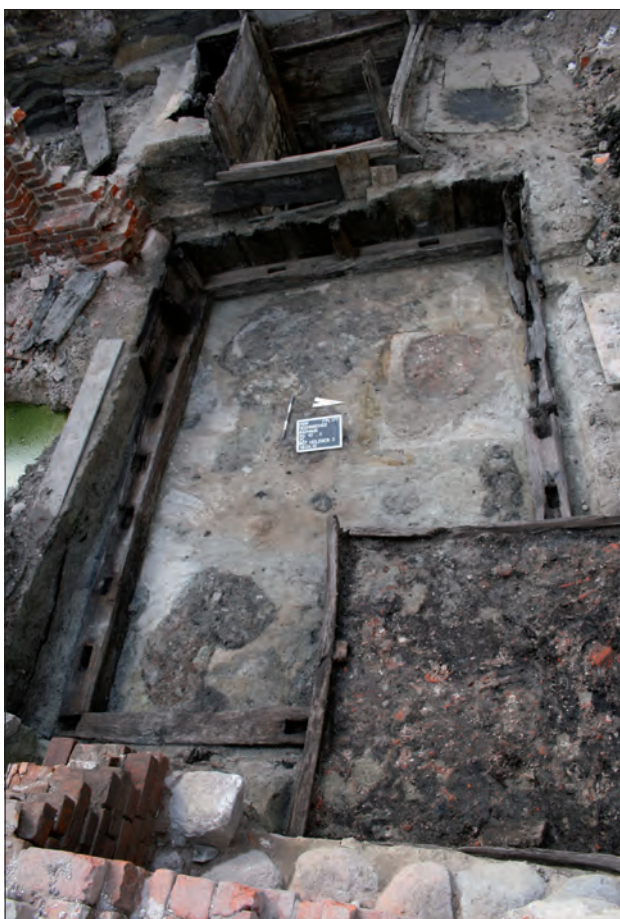
Abb. 9 Greifswald, Markt 15-19. Befund von Holzgebäude 2 (HG 2) im rückwärtigen Bereich von Grundstück Markt 15. Der zur Rakower Straße hin giebelständige Bau war etwa von 1260/1265 bis in die 1290er Jahre in Nutzung. Die Mauern des jüngeren, den Holzbefund überlagernden Steinkellers (vgl. Abb. 8 und 12) sind hier bereits abgetragen. Blick nach Westen. Foto: G. Schindler / P. Kaute (2010)

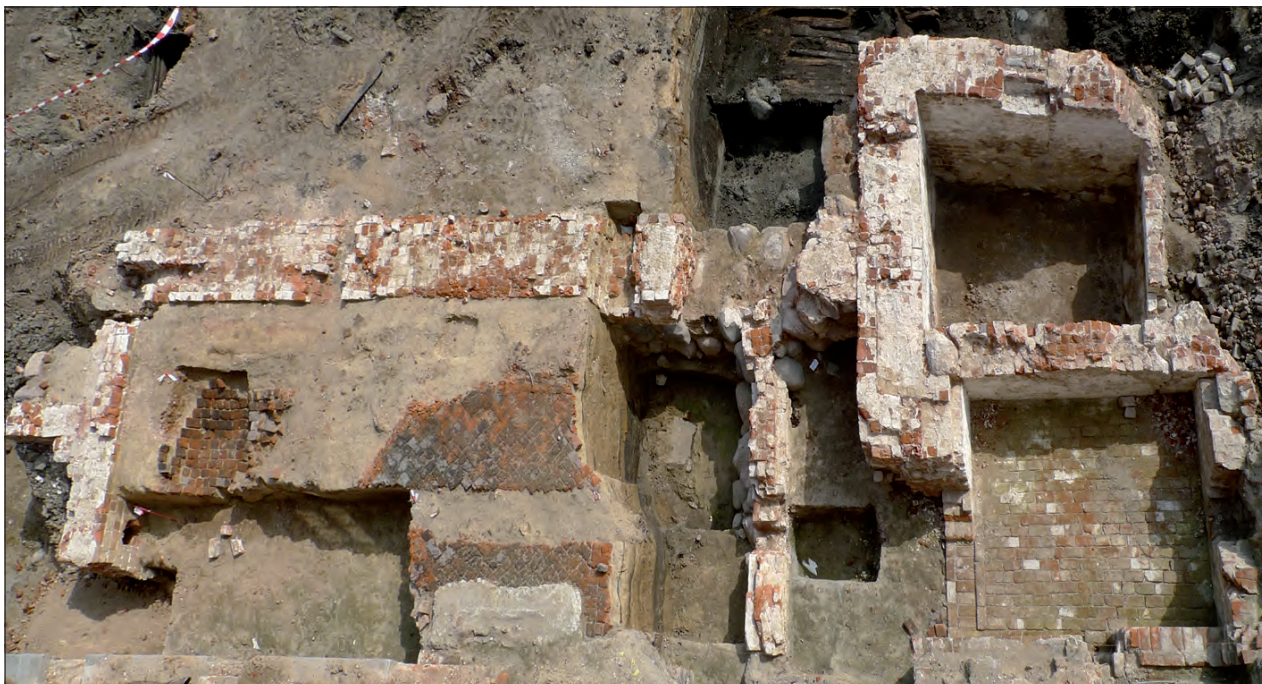
Abb. 11 Greifswald, Markt 15-19. Mauerreste im hinteren Bereich der Grundstücke Markt 16 und 17. Das giebelständige Vorderhaus Nr. 16 (Befund links) entstand bereits um 1270 und erhielt um 1300 eine neue Rückwand (vgl. Abb. 8 und 12). Mit einer Tiefe von 25 m war es außergewöhnlich großzügig bemessen. Rechts im Bild sind Mauerstrukturen des Seitenflügels von Markt 17 zu sehen. Blick nach Süden. Foto: T. Rütz (2010)

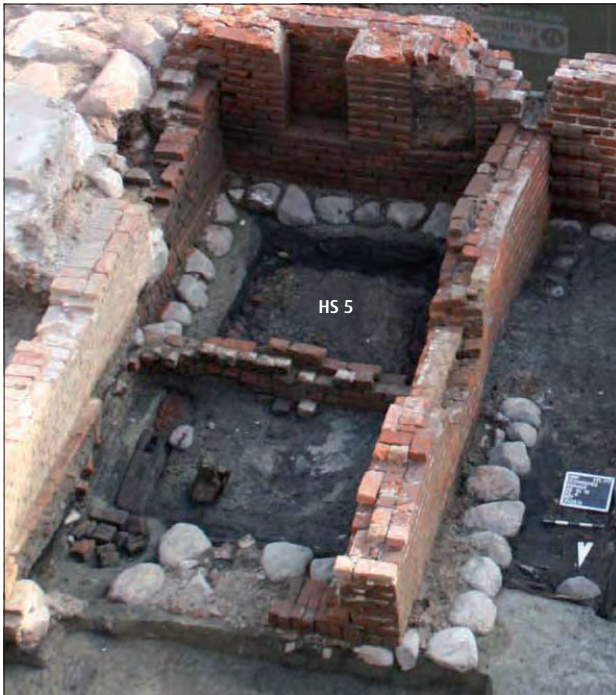
Abb. 13 Greifswald, Markt 15-19. Um 1290/1300 errichteter Seitenflügel? hinter dem Vorderhaus Markt 15. In der Teilunterkellerung dieses traufseitig an der Rakower Straße gelegenen Gebäudes befand sich ein Abtritt mit gezimmertem Fäkalienschacht (HS 5, bereits weitgehend abgebaut, vgl. Abb. 7). Blick nach Südosten. Foto: G. Schindler / P. Kaute (2010)

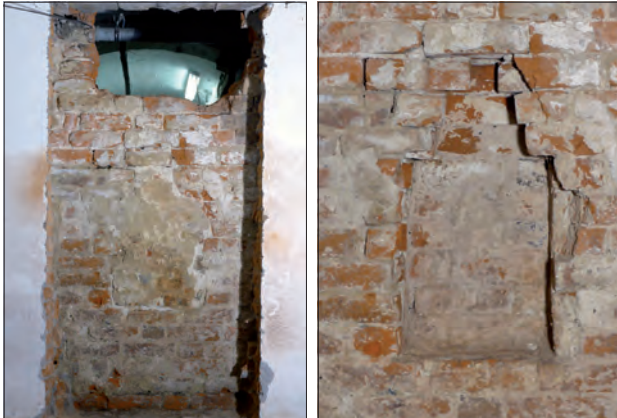
Abb. 15 Greifswald, Markt 15-19. Lichtnische mit abgetrepptem Sturz in der um 1300/1310 errichteten östlichen Brandmauer von Markt 19. Die Aufnahmen zeigen den Zustand vor und nach Entfernung einer nachträglichen Zusetzung. Blick nach Osten. Fotos: T. Rütz (2012)

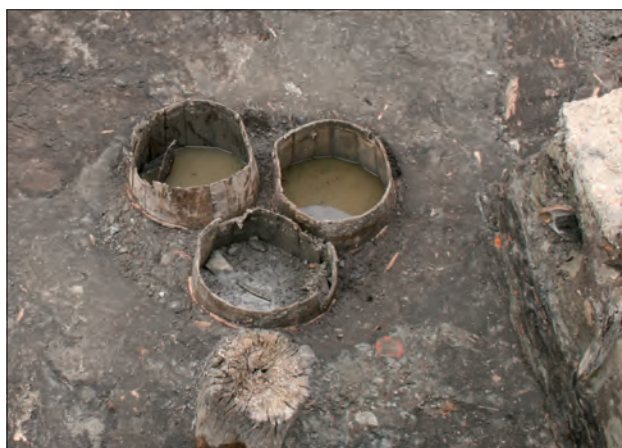
Abb. 16 Greifswald, Markt 15-19. Drei als Latrine in einer gemeinsamen Baugrube eingegrabene Fässer. Die Nutzung des Aborts im Hofbereich des Grundstücks Markt 17 war mangels Fundmaterials nur allgemein in das ausgehende Mittelalter bzw. die frühe Neuzeit zu datieren. Blick nach Norden. Foto: G. Schindler / P. Kaute (2010)

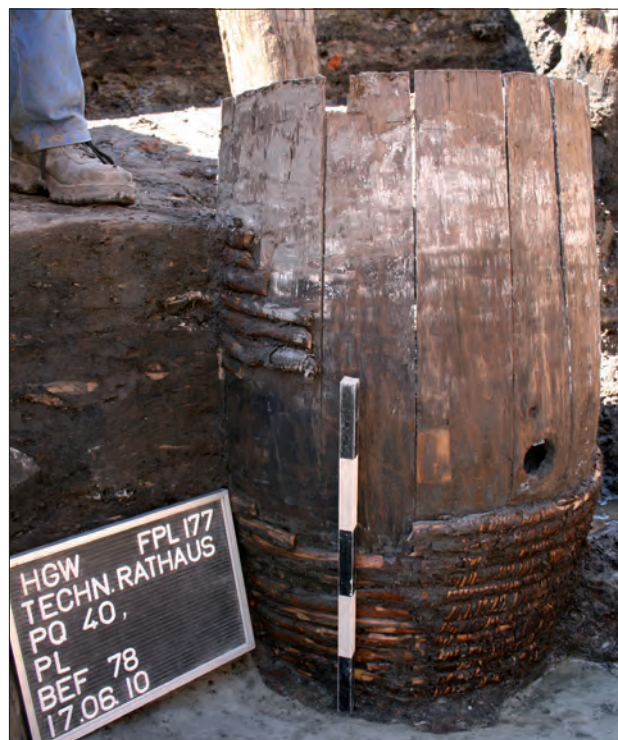
Abb. 17 Greifswald, Markt 15-19. Das nordöstliche von drei gemeinsam zur Latrinennutzung eingetieften Fässern im Hofbereich von Markt 17 (vgl. Abb. 16). Die Aufnahme während der Freilegung zeigt die Bauweise des im letzten Viertel des 15. Jahrhunderts gefertigten Fasses. Blick nach Südwesten. Foto: G. Schindler / P. Kaute (2010)

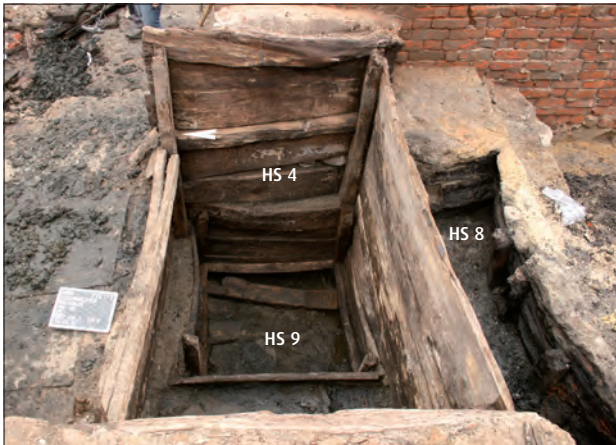
Abb. 18 Greifswald, Markt 15-19. Holzschächte 4, 8 und 9 auf dem Grundstück Markt 16. Die Latrinen entstanden um 1300 (HS 8), im zweiten Viertel des 14. Jahrhunderts (HS 9) und im ersten Viertel des 16. Jahrhunderts (HS 4). In der Fäkalienverfüllung von Holzschacht 9 fanden sich u. a. 1954 Falschmünzen und Gegenstände aus einem Haushalt der Greifswalder Ratsherrenfamilie Lange. Blick nach Osten. Foto: G. Schindler / P. Kaute (2010)

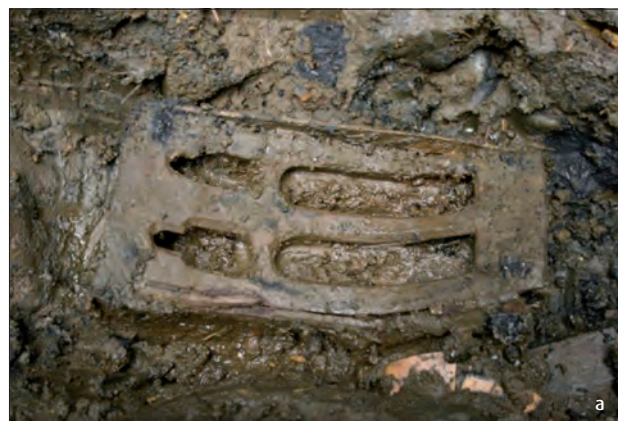
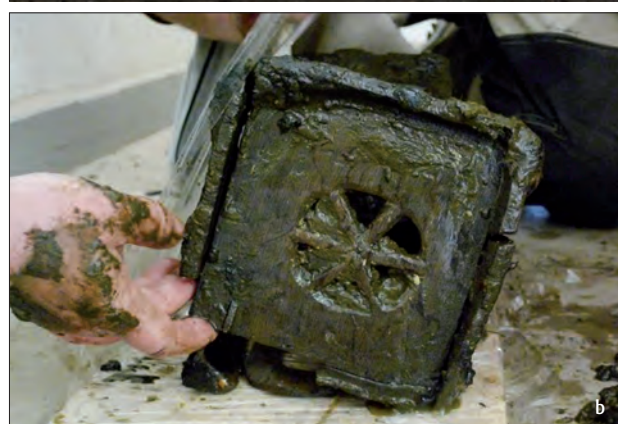
Abb. 21 Greifswald, Markt 15-19. Eines von vier Seitenteilen (a) sowie die Abdeckung (b) einer Holzlaterne aus dem 14. Jahrhundert. Der Fund stammt aus Latrinenschacht HS 9 im Hofbereich des Grundstücks Markt 16. Fotos: G. Schindler

Eine verzierte rechteckige Holzlaterne ging wohl ebenfalls bei der Benutzung der Latrine verloren (Abb. 21). Sie war aus mehreren Einzelelementen zusammengesetzt, alle vier

Seitenteile und die obere Abdeckung wiesen geschnitzte Durchbrechungen in zum Teil gotischen Formen auf. Durch die Ablagerung in den Fäkalien war die Erhaltung außergewöhnlich gut. Obwohl solche oder ähnliche Laternen zur Standardausstattung in mittelalterlichen Haushalten gehört haben dürften, sind aus archäologischem Kontext nur sehr wenige Vergleichsbeispiele überliefert.²¹

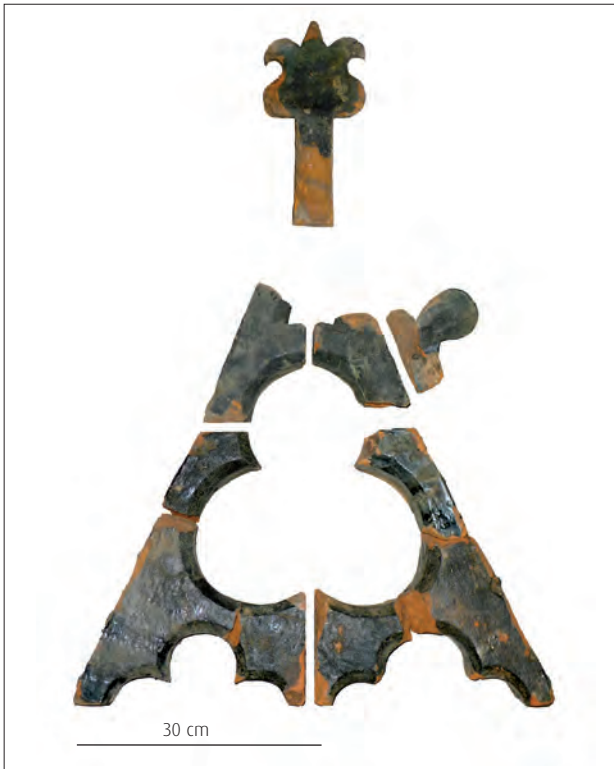
Abb. 25 Greifswald, Markt 15-19. Glasierte Formsteine aus der Verfüllung von Brunnenschacht HS 3 auf dem Grundstück Markt 15. Mit den geborgenen Fragmenten lassen sich Wimperge rekonstruieren, die vermutlich um 1330/1350 für eine aufwändige Fassadengestaltung vorgesehen waren. Fotomontage: T. Rütz

sonders bemerkenswert sind sechs Formsteintypen, die sich zu etwa 60 cm breiten und 85 cm hohen Wimpergen zusammensetzen lassen (Abb. 25). Diese zeigten ein zentrales Dreipassmotiv und hatten einen Krabbenbesatz an den Schrägen sowie eine bekrönende Kreuzblume. Die geborgenen Steine dürften in die Zeit um 1330/1350 zu datieren sein; sie waren vermutlich für das aufwändige Fassadendekor eines Gebäudes auf dem Eckgrundstück Markt 15 bestimmt. Das Backsteinmaterial gelangte of-

fensichtlich unvermauert in die Schachtröhre, wahrscheinlich ist es vor seinem Einsatz zerbrochen oder war für die geplante Verwendung nicht exakt genug geformt. Als herausragender Fund ist ein Inventar von insgesamt 17 Wachssiegeln zu bezeichnen.²⁷ Es handelt sich dabei etwa um Fragmente des großen Siegels der Stadt Greifswald (Abb. 26), des dritten Schiffssiegels der Stadt Lübeck von 1280 (Abb. 27a) und des Lübecker Sekretsiegels (Abb. 27b). Die übrigen Exemplare konnten im Wesentlichen verschiedenen Adligen aus dem Greifswalder

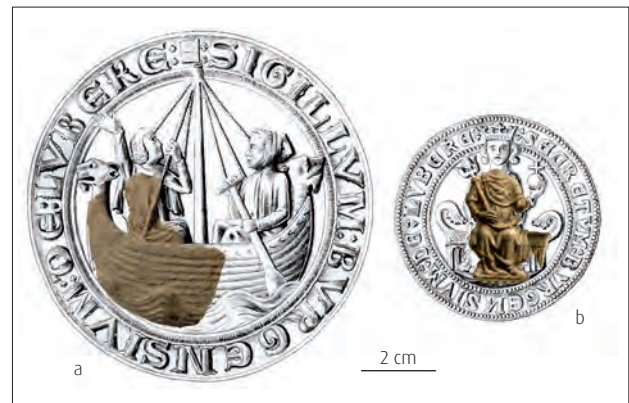
Abb. 27 Greifswald, Markt 15-19. Siegelfragmente aus der Verfüllung eines Brunnens (HS 3) auf dem Grundstück Markt 15. Es handelt sich um Bruchstücke des dritten Schiffssiegels der Stadt Lübeck (a) und des Lübecker Sekretsiegels (b). Fotos: H. Schäfer. Montage: J. Ansoerge. Siegelvorlagen nach: Lübeckisches Urkundenbuch 1843, Tafel II, Nr. IIa und IIb

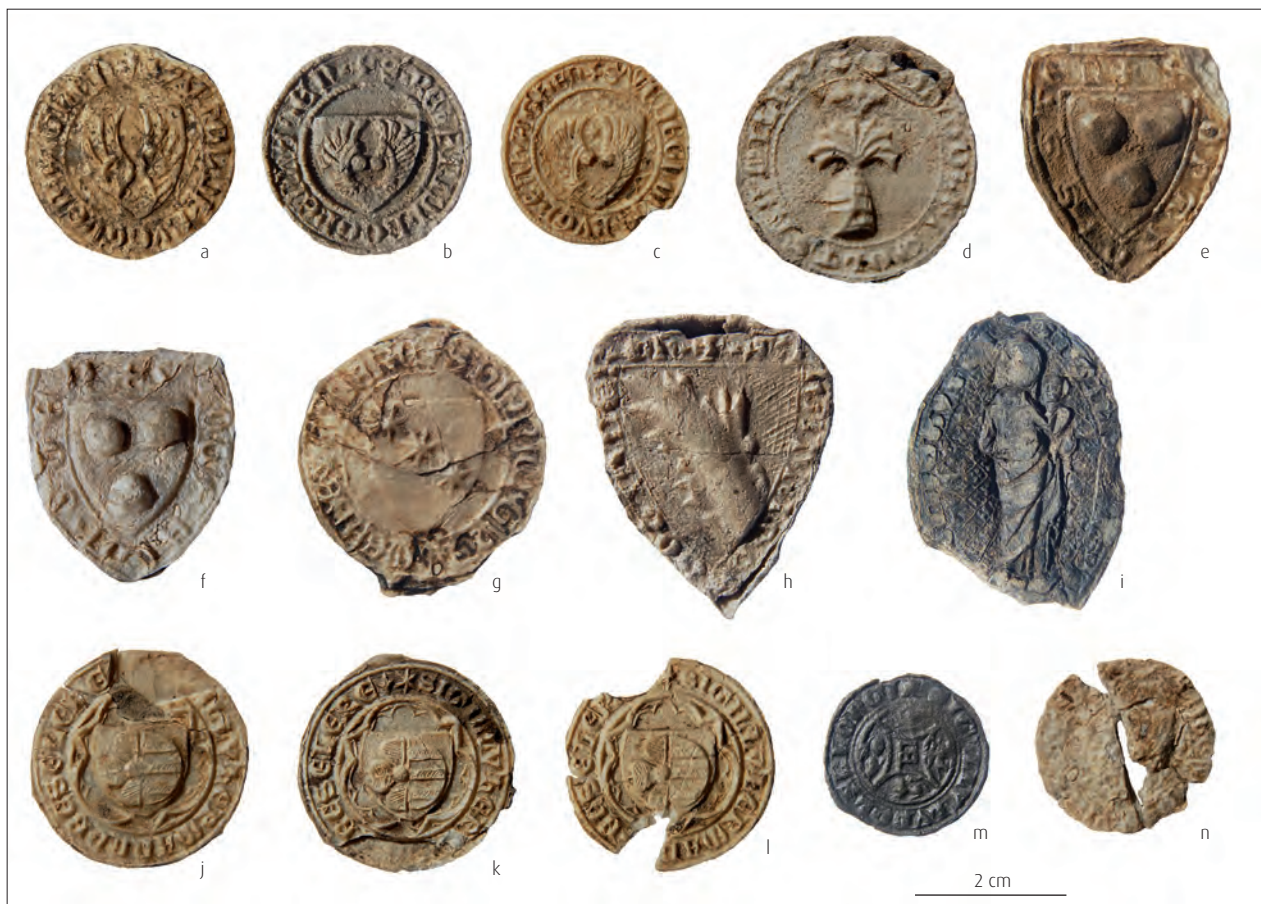
Abb. 28 Greifswald, Markt 15-19. Wachssiegel aus der Verfüllung von Holzschacht 3 im Grundstücksbereich Markt 15. In dem gegen Ende des 14. Jahrhunderts aufgegebenen Brunnen fanden sich 17 Wachssiegel bzw. Wachssiegelfragmente. Identifiziert wurden abgesehen von den Hansestädten Lübeck und Greifswald (vgl. Abb. 26 und 27) u. a. verschiedene Adelsfamilien aus dem Greifswalder Umfeld sowie ein Siegel des Ratsherrn Ludolf Lange: Arnold, Reynfrid und Wedeghe Buggenhaghen (a-c), Ludolf Moltzan (d), Johannis und Gotfrid Sten (e und f), Heinrich Ghamme de Werdere (g), Johannis de Dotinberch (h), Hermann Beseler (j-l), Ludolf Lange (m). Ein weiteres Siegel war offenbar das eines Geistlichen oder einer geistlichen Institution (i), eines der Fundstücke konnte wegen der schlechten Erhaltung nicht zugeordnet werden (n). Fotos: H. Schäfer

Umland zugeordnet werden. Hierzu gehören die Siegel der Brüder Arnold, Reynfrid und Wedeghe Bugghenhagen (Abb. 28a-c) sowie von Johannis und Gotfrid Sten (Abb. 28e und f). Die Ritter Johannis de Dotinberch (Abb. 28h) und Ludolf Moltzan (Abb. 28d) entstammten einfluss- und besitzreichen pommerschen Adelsfamilien.²⁸ Der Knappe Hermann Beseler (Abb. 28j-l) siegelte mehrfach zusammen mit Ludolf Moltzan. Heinrich Ghamme de Werdere (Abb. 28g) war auf dem Werder (Gammenwerder) bei Alt Schwerin begütert. Des Weiteren fanden sich ein bisher nicht identifiziertes Siegel eines Geistlichen bzw. einer geistlichen Institution (Abb. 28i) sowie das Siegel des Greifswalder Ratsherren Ludolf Lange (Abb. 28m). Bei einem Fund war aufgrund des Erhaltungszustandes keine Bestimmung möglich (Abb. 28n).

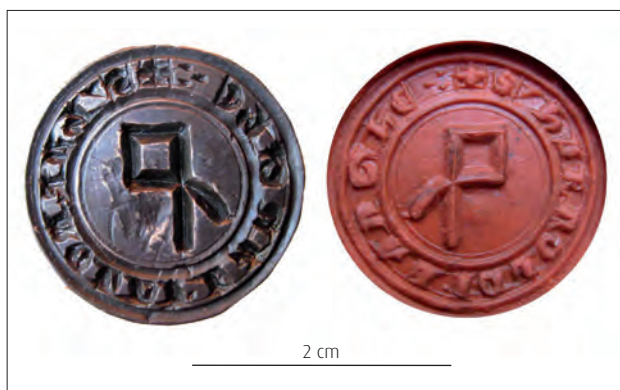
Abb. 29 Greifswald, Markt 15-19. Petschaft des Ratsherrn und Bürgermeisters Arnold Lange aus einer Latrine (HS 5), die im Keller eines Gebäudes hinter dem Vorderhaus Markt 15 eingerichtet war (vgl. Abb. 8 und 12). Der Siegelstempel (rechts ein Abdruck vom Fundstück) wurde offenbar nach dem Tod seines Besitzers im Jahr 1385 in der Latrine entsorgt. Auf diese Weise sollte vermutlich einem Missbrauch vorgebeugt werden. Fotos: G. Schindler

Zu den Funden zählt auch ein Petschaft von Arnold Lange (Abb. 29). Dieser war von 1361 bis 1379 Mitglied im Greifswalder Rat und von 1370 bis 1382 Bürgermeister der Hansestadt.²⁹ Arnold Lange starb 1385, kurz nach seinem Tod dürfte der Siegelstempel in die Latrine gelangt sein.

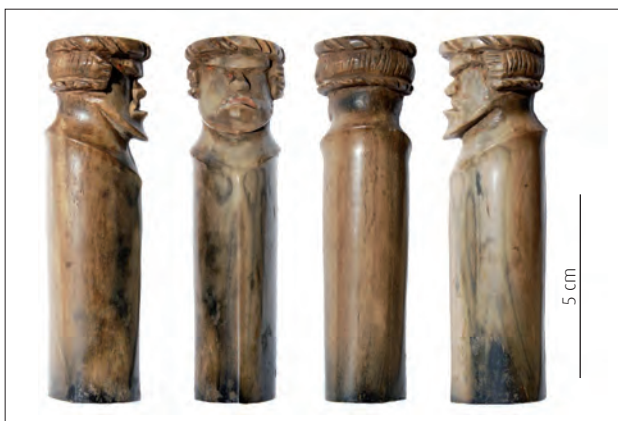
Abb. 30 Greifswald, Markt 15-19. Messergriff aus der Latrine HS 5 im Keller eines hofseitigen Anbaus von Markt 15. Das wahrscheinlich aus Gebeiß gefertigte Stück zeigt vollplastisch einen grimmig blickenden Männerkopf und weist Reste einer roten Farbfassung auf. Fotos: H. Schäfer

te einer roten Farbfassung erkennen ließ (Abb. 30). Ein passendes Vergleichsbeispiel aus dem niederländischen Amersfoort datiert ebenfalls in das 14. Jahrhundert.³⁰ Auch fanden sich in der Latrinenverfüllung einige wenige Falschmünzen vom Typ der Pyritzer Finkenaugen, wie sie in sehr großer Anzahl im Holzschacht 9 entsorgt wurden.

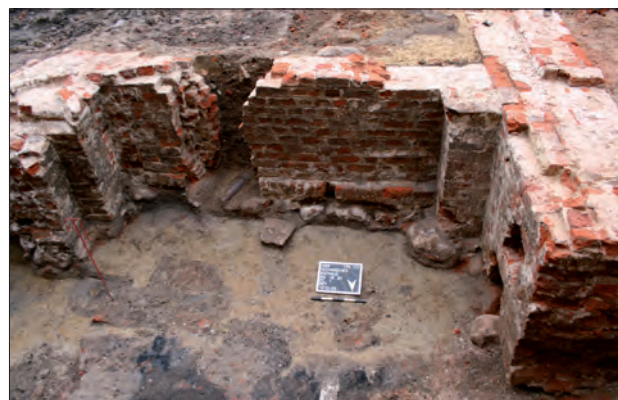
Abb. 31 Greifswald, Markt 15-19. Keller eines frühneuzeitlichen Anbaus auf dem Grundstück Markt 15. Die Südmauer entstand im 16. Jahrhundert, etwas später erhielt der Keller eine neue, dickere Ostwand und ein Kreuzgratgewölbe. Blick nach Süden. Foto: G. Schindler / P. Kaute (2009)

Wahrscheinlich in der Zeit um 1500 entstand der schon erwähnte Seitenflügel von Markt 17 (Abb. 12). Für das fortgeschrittene 16. Jahrhundert ist dann ein Flügelanbau am Haus Markt 15 nachgewiesen. Von dessen 3,50 m breitem Keller wurde die südliche Stirnwand erfasst, die 23 m hinter der Grundstücksgrenze zum Marktplatz stand. Spätestens im 17. Jahrhundert erhielt der Keller eine neue, dickere Ostmauer sowie ein Kreuzgratgewölbe, dessen Ansätze an der erhaltenen Stirnwand noch deutlich erkennbar waren (Abb. 31).

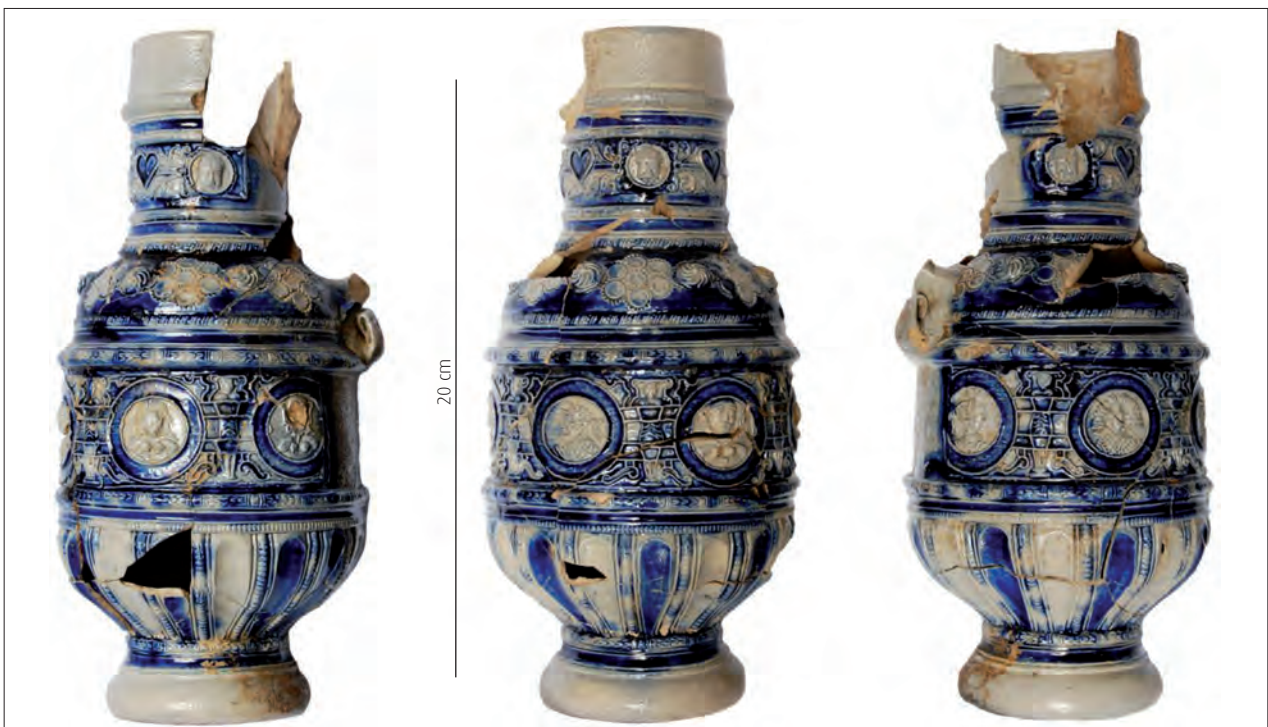
Abb. 32 Greifswald, Markt 15-19. Steinzeugkrug Westerwälder Art aus der Aufgabeverfüllung einer Latrine (HS 4) im Hofbereich von Markt 16. Der Schacht wurde im ersten Viertel des 16. Jahrhunderts angelegt, die Aufgabe erfolgte in der Mitte des 18. Jahrhunderts. Fotos: G. Schindler

Herausragendes Fundstück aus Holzschacht 4 war ein reich verzierter Steinzeugkrug Westerwälder Art (Abb. 32). Das Unterteil ist mit Kanneluren verziert, auf dem Bauchfries befinden sich Rundmedaillons mit zum Teil groteskenhaften Gesichtern und dazwischen stehenden Teufeln. Die Schulter schmücken Blütenranken, am Zylinderhals wechseln sich groteske Fratzen in von Rollwerk eingefassten Medaillons und Herzen alternierend ab. Die Handhabe und der zugehörige Zinndeckel fehlen; wahrscheinlich wurde der Henkel vor der Entsorgung abgeschlagen, um den daran befestigten Deckel noch anderweitig zu verwenden. Krüge mit Teufelsfriesen werden allgemein in das erste Drittel des 17. Jahrhunderts datiert.³⁴

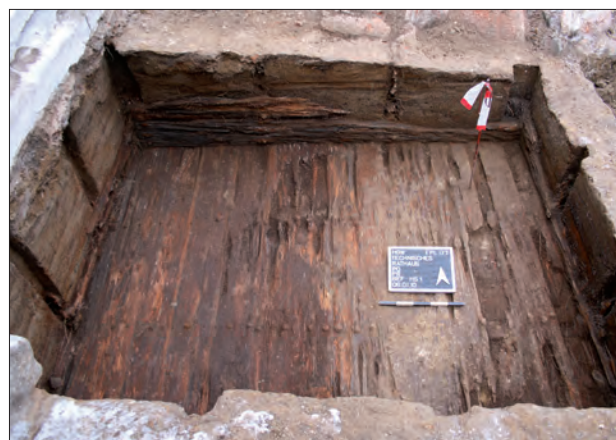
Abb. 34 Greifswald, Markt 15-19. Zisterne HS 1 im Grundstücksbereich Markt 16. Der Holzschacht mit bohlenausgekleidetem Boden diente als Wasserspeicher. In der Lehmummantelung sind die Abdrücke von Holzpfosten erkennbar. Blick nach Norden. Foto: G. Schindler / P. Kaute (2010)

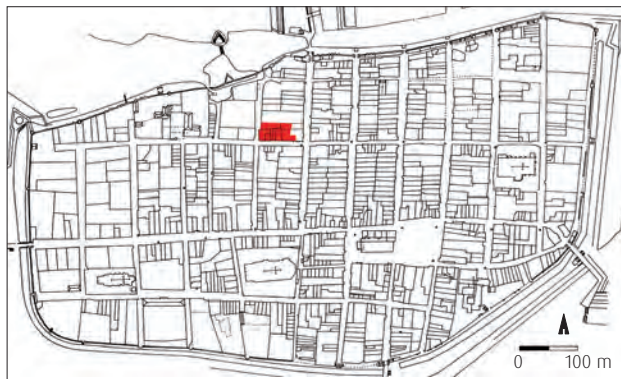
Abb. 2 Greifswald, Friedrich-Loeffler-Straße/Hunnenstraße. Lage der Ausgrabungsfläche in der Matrikelkarte der schwedischen Landesaufnahme von 1707/1708. Abbildung: Landesamt für Kultur und Denkmalpflege M-V. Grafische Bearbeitung: P. Kaute (2014)

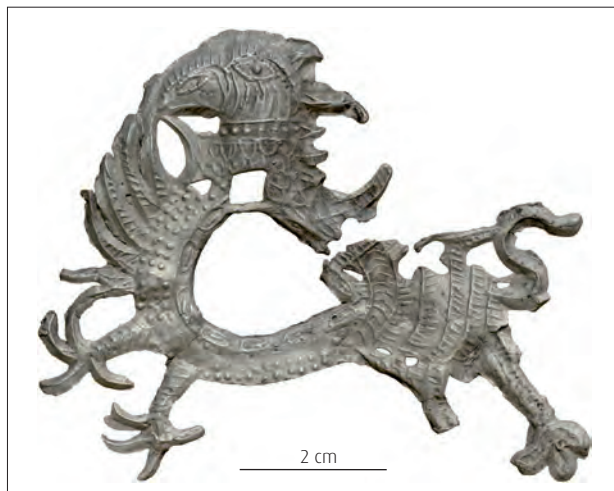
Abb. 5 Greifswald, Friedrich-Loeffler-Straße/Hunnenstraße. Spange in Form eines Greifs vom Grundstück Hunnenstraße 23. Das besondere Exemplar wurde um 1300 abgelagert. Foto: R. Samariter

stalt eines Greifs (Abb. 5, Blei-Zinn-Legierung),³ des Wapentiers von Pommern und der Hansestadt Greifswald. Womöglich handelte es sich bei dem Träger dieses in seiner Symbolik und Größe außergewöhnlichen Stücks um eine Person privilegierten Ranges.

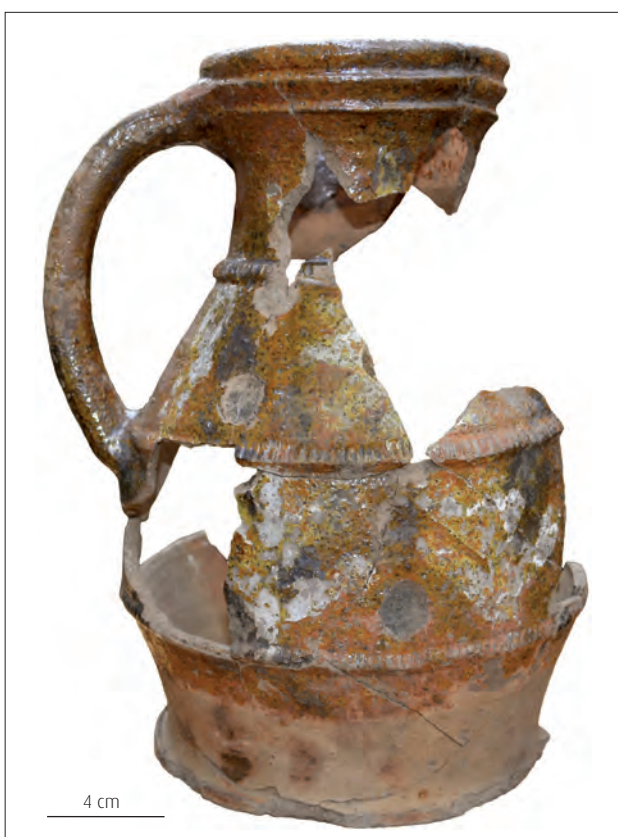
Abb. 6 Greifswald, Friedrich-Loeffler-Straße/Hunnenstraße. Keramik Soldiner Art vom Grundstück Steinbeckerstraße 11. Die Kanne stammt aus einer Latrine (La 7) der zweiten Hälfte des 13. Jahrhunderts. Foto: R. Samariter

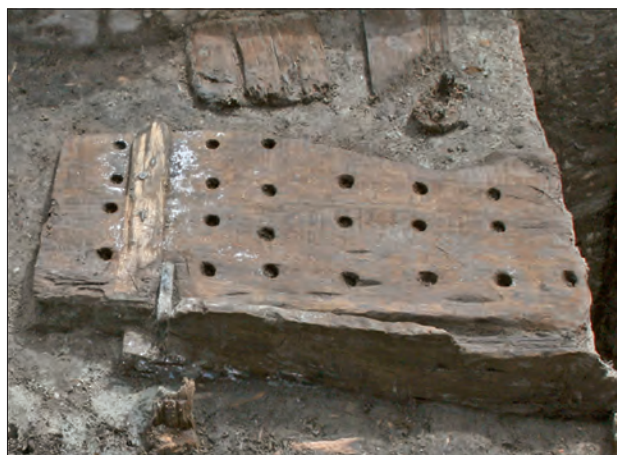
Abb. 7 Greifswald, Friedrich-Loeffler-Straße/Hunnenstraße. Hölzernes Türblatt im Bereich Steinbeckerstraße 11. Der Fund lag in einer Erhöhungsschicht der 1280er/1290er Jahre. Foto: R. Samariter / P. Kaute (2013)

Wahrscheinlich waren das Holzgebäude und der Schacht zeitgleich in Nutzung. Nach ihrer Aufgabe erfolgte in den 1280er/1290er Jahren eine Anhebung des Geländes. Mit den Erhöhungsschichten wurde auch ein hölzernes, 0,60 m breites und 1,40 m hohes Türblatt abgelagert (Abb. 7). Es besteht aus Brettern, die durch Nut und Feder verbunden sind und von eisernen Bändern zusammengehalten werden. In regelmäßigen Abständen befinden sich Durchlo-

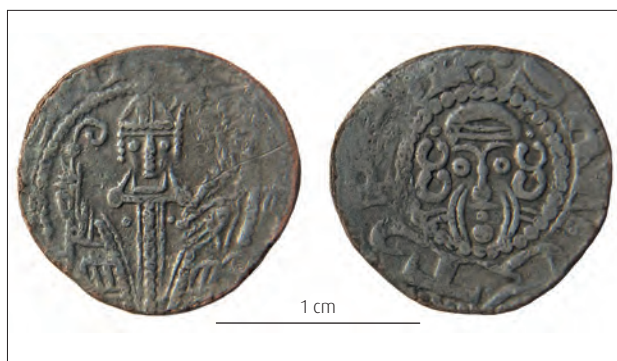
Abb. 8 Greifswald, Friedrich-Loeffler-Straße/Hunnenstraße. Falschmünze nach Otto II. von der Lippe im Bistum Münster. Das Stück wurde zusammen mit weiteren Fälschungen in einem Brunnen (Br 1) auf dem Grundstück Steinbeckerstraße 12 entdeckt (vgl. Abb. 9). Fotos: H. Schäfer

Auf der Sohle des Schachtes Br 1 lagen 18 Münzen, die wohl mit der letzten Brunnennutzung oder kurze Zeit danach hier versenkt worden sind. Die einzelnen Stücke haben einen Durchmesser von 14-15 mm und wiegen zwischen 1,1 und 1,3 g. Es lassen sich zwei Typen unterscheiden: Neun Münzen entsprechen Pfennigen, die unter Bischof Otto II. von der Lippe (reg. 1248-1259) im Bistum Münster geprägt wurden (Abb. 8); neun weitere Pfennige gleichen einem unter Bischof Bruno von Isenberg (reg. 1251-1258) im Bistum Osnabrück geprägten Typ (Abb. 9). Alle 18 Münzen sind jedoch Fälschungen, die aus einem Kupferkern und einer Auflage aus einer Blei-Zinn-Legierung bzw. einer fast reinen Bleibesichtigung

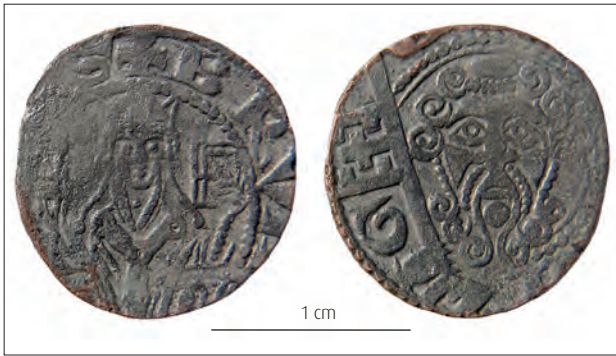
Abb. 9 Greifswald, Friedrich-Loeffler-Straße/Hunnenstraße. Falschmünze nach Bischof Bruno von Isenberg des Bistums Osnabrück, geborgen aus einem Brunnen (Br 1) in der Steinbeckerstraße 12. Die insgesamt 18 gefälschten Geldstücke wurden wohl in den 1260er/1270er Jahren absichtlich versenkt (vgl. Abb. 8). Fotos: H. Schäfer

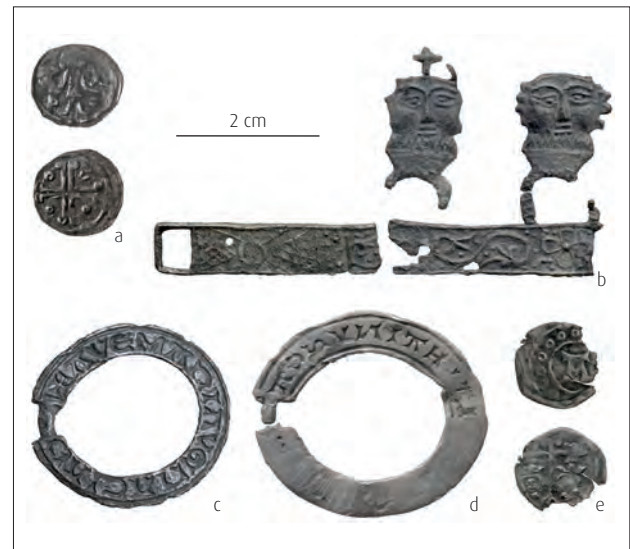
Abb. 11 Greifswald, Friedrich-Loeffler-Straße/Hunnenstraße. Funde aus der Geländeerhöhung um oder kurz nach 1280 auf dem Grundstück Steinbeckerstraße 12: pommerscher Denar (a, Silber), Teil eines Diadems (b, Blei-Zinn-Legierung), Spangen mit Inschrift (c und d, Blei-Zinn-Legierung). Zudem ein pommerscher Denar vom Grundstück Friedrich-Loeffler-Straße 15 (e, Silber). Fotos: H. Schäfer (a), R. Samariter (b-e)

Kurz nach Aufgabe der beiden Tiefbauwerke erfolgte auf dem Grundstück eine Aufschüttung des Geländes bis auf eine Höhe von ca. 3,20 m über HN. Aus dieser Schicht kamen u. a. zwei mit Inschriften versehene Spangen zutage. Für Greifswald eine Besonderheit ist das Exemplar mit der Gebetszeile + AVE MANIA V GNACIA ~, zu lesen AVE MARIA V GRACIA (Abb. 11c). Die Form der Buchstaben verweist wahrscheinlich in die erste Hälfte des 13. Jahrhunderts; damit würde die Spange zu den wenigen überlieferten Inschriftenträgern aus der Zeit vor der Stadtrechtsverleihung gehören.¹³ Der Schriftzug ADSVNIAHVAI auf dem zweiten Stück ist vorerst nicht zu deuten (Abb. 11d). Aus mehreren Fragmenten teilweise zu rekonstruieren war ein Diadem (Abb. 11b), das mit der Darstellung der Heiligen Drei Könige ein religiöses Bildprogramm aufgreift. Vergleichbare Stirnreifen mit diesem Motiv sind für London, Prag und Paris nachgewiesen, entsprechende Gussformen aus Magdeburg geben sowohl religiöse als auch profane Themen wieder.¹⁴ Weiterhin stammt aus der Erhöhungsschicht ein

pommerscher Denar der Zeit um 1280 (Abb. 11a). Es handelt sich dabei um ein in den Hansestädten Mecklenburg-Vorpommerns selten auftretendes Nominal. Erwähnt sei daher ein zweiter, 1278 geprägter pommerscher Denar (Abb. 11e), der im Hof des Grundstücks Friedrich-Loeffler-Straße 15 gefunden wurde.

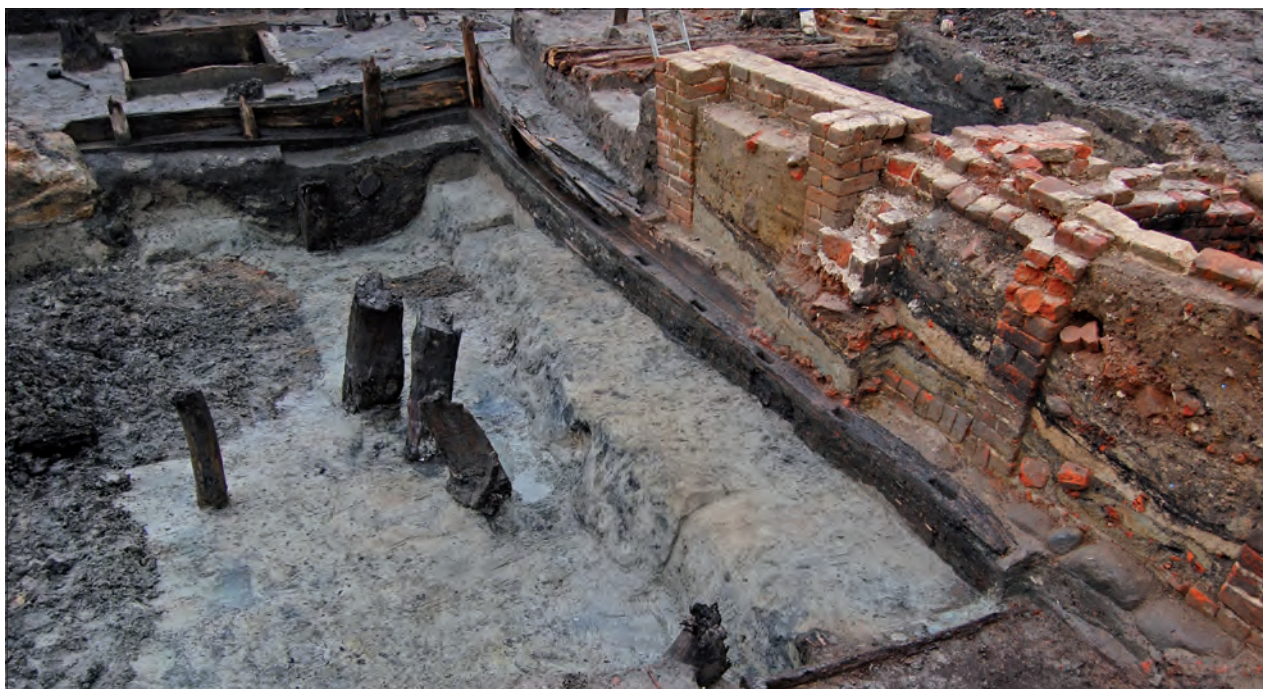
Abb. 12 Greifswald, Friedrich-Loeffler-Straße/Hunnenstraße. Befund von Holzgebäude 1 (HG 1) im Bereich Steinbeckerstraße 12. Von dem Holzkeller in Ständerbauweise waren Schwellhölzer teilweise erhalten geblieben. Rechts im Bild die östliche Kellermauer von Steinhaus 2 (vgl. Abb. 4 und 16). Blick nach Nordosten. Foto: R. Samariter / P. Kaute (2012)

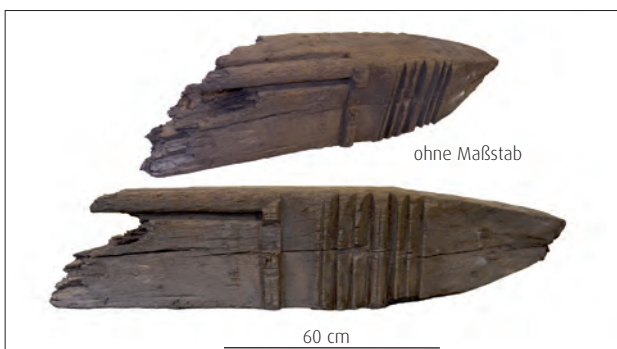
Abb. 14 Greifswald, Friedrich-Loeffler-Straße/Hunnenstraße. Verziertes Bauholz in Zweitverwendung als Gründungsposten von Holzgebäude 4 (HG 4) auf dem Grundstück Steinbeckerstraße 12. Fotos: R. Samariter

war aufwändig verziert und primär wahrscheinlich Teil eines repräsentativen hölzernen Hauses (Abb. 14).

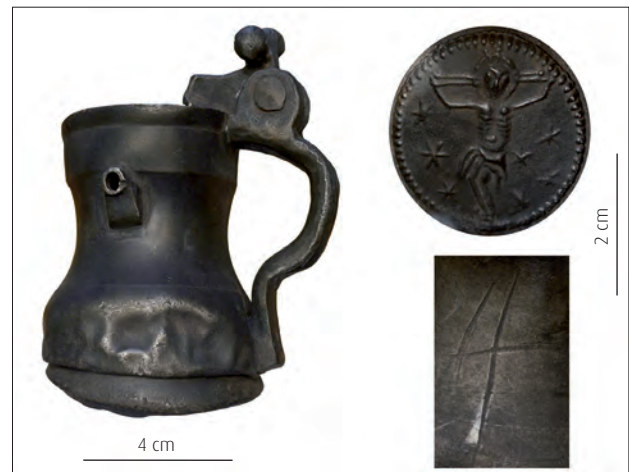
Abb. 15 Greifswald, Friedrich-Loeffler-Straße/Hunnenstraße. Saugkännchen aus Zinn. Das Gefäß fand sich in der Aufgaberfüllung einer Latrine (La 2) im Hofbereich Steinbeckerstraße 12. Es zeigt am Bodeninneren ein Kreuzifix, die Ziffer an der Außenwand wurde nachträglich eingeritzt. Die Ablagerung erfolgte in der zweiten Hälfte des 15. oder zu Beginn des 16. Jahrhunderts. Fotos: R. Samariter

Eine im Westabschnitt des Hofes von Steinbeckerstraße 12 im Jahr 1387 (oder kurz danach) angelegte Latrine (La 2) ist nach langer Nutzungsdauer in der zweiten Hälfte des 15. oder zu Beginn des 16. Jahrhunderts aufgegeben worden. In der endgültigen Verfüllung lag eine kleine Zinnkanne (Abb. 15), bei ihr handelt es sich um ein Sauggefäß für die Ernährung von Kleinkindern. Der bis auf den Boden des Kännchens reichende „Schnabel“ sollte verhindern, dass beim Saugen Luft in den Bauch des Kindes gelangte.

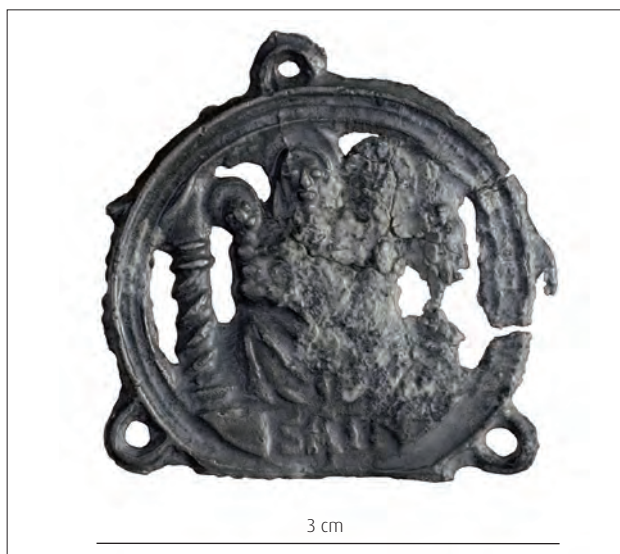
Abb. 18 Greifswald, Friedrich-Loeffler-Straße/Hunnenstraße. Pilgerzeichen von der Wallfahrtskirche St. Annen in Krüssow. Der Fund besteht aus einer Blei-Zinn-Legierung und lag in einem Lauffhorizont des Kellers von Steinhaus 3 im Bereich Steinbeckerstraße 12. Foto: R. Samariter

Das Innere des Kellerbefundes von Steinhaus 3 konnte aus bautechnischen Gründen nur in einem 2 m breiten Streifen bis zur Sohle untersucht werden. Zwei Feuerstellen sowie Lauffhorizonte und Aufschüttungen zeugten von einer intensiven Nutzung. Der bemerkenswerteste Fund aus den Laufsichten ist ein Pilgerzeichen mit der Darstellung der Heiligen Anna Selbdritt, flankiert von zwei tordierten Säulen (Abb. 18). Zu ihren Füßen sind die Buchstaben S A T K erkennbar, die als S[ANCTA] A[NNA] T[O] K[RUSSOW] zu lesen sind. Die Kirche St. Annen in Alt Krüssow (Brandenburg) war ab etwa 1500 bis zur Reformation ein bedeutender Ort für die Annenwallfahrt.¹⁸

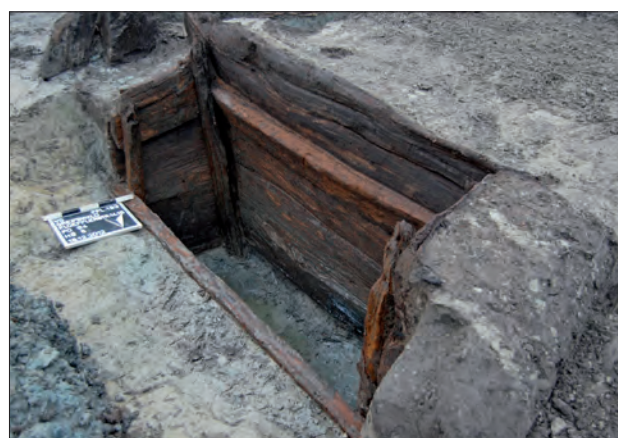
Abb. 19 Greifswald, Friedrich-Loeffler-Straße/Hunnenstraße. Latrinenschacht 4 (La 4) an der heutigen Friedrich-Loeffler-Straße 16. Die auffallend schmale Anlage wurde von 1269 +/-10 bis 1280/1290 genutzt. Blick nach Südwesten. Foto: R. Samariter / P. Kaute (2012)

Im Norden des Grundstücks sind zwei Latrinenschächte von recht ungewöhnlicher Größe freigelegt worden. Mit 1,90 x 0,60 m hatte die um 1269 +/-10 gezimmerte Latrine La 4 einen auffällig langrechteckigen Grundriss (Abb. 19), sie wurde bis etwa 1280/1290 genutzt und dann endgültig verfüllt. Mit annähernd quadratischen Abmessungen von 0,80 x 0,70 m war die zweite Anlage (La 5) außerordentlich klein (Abb. 20). Die innere Verschalung erfolgte

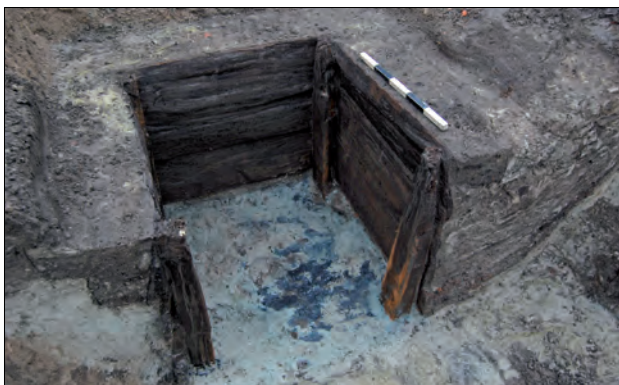
Abb. 20 Greifswald, Friedrich-Loeffler-Straße/Hunnenstraße. Latrinenschacht 5 (La 5) an der heutigen Friedrich-Loeffler-Straße 16. Die mit 0,80 x 0,70 m sehr kleine Anlage wurde um 1400 angelegt. Blick nach Nordwesten. Foto: R. Samariter / P. Kaute (2012)

unter Verwendung von Importhölzern aus dem Baltikum und ließ sich dendrochronologisch in das ausgehende 14. oder beginnende 15. Jahrhundert datieren (1391 +/-10 und 1413 +/-10). Das geborgene Fundmaterial belegt die Aufgabe des Aborts im Verlauf des 15. Jahrhunderts.

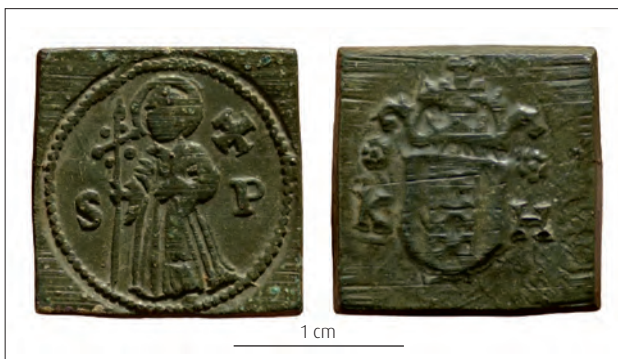
Abb. 21 Greifswald, Friedrich-Loeffler-Straße/Hunnenstraße. Münzgewicht aus Messing für einen niederländischen Philipps Gulden des 17. Jahrhunderts. Das Stück stammt aus einer Grube an der nördlichen Grundstücksgrenze von Steinbeckerstraße 11. Fotos: R. Samariter

Eine solche „Versteinerung“ vollzog sich im 15. Jahrhundert auch auf der gegenüberliegenden Seite des Quartiers, an der Nordgrenze von Steinbeckerstraße 11. Vor dieser Mauer kam aus einer Grube als eines der interessantesten neuzeitlichen Fundstücke der Grabung das Münzgewicht für einen niederländischen Philipps Gulden zutage (Abb. 21). Es zeigt auf der Vorderseite als Münzkennbild den stehenden Sankt Philipp, die entsprechenden Initialen S und P sowie ein Kreuzsymbol. Auf der Rückseite befindet sich das bekrönte Amsterdamer Wappen, flankiert von zwei Blüten und den Buchstaben K und H, den Namenskürzeln eines unbekanntes niederländischen Eichmeisters.

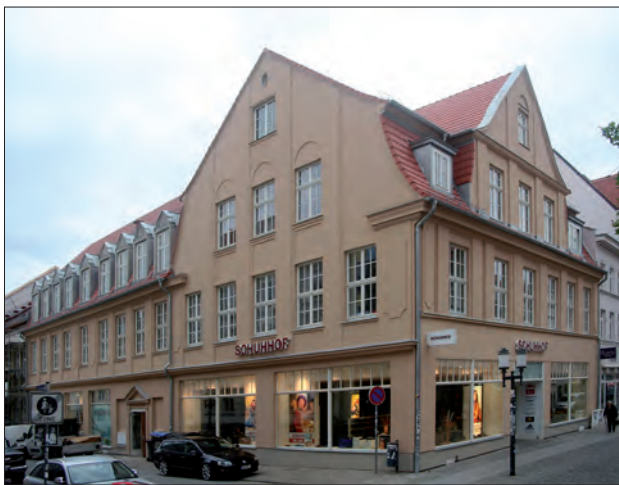
Abb. 1 Greifswald, Lange Straße 82. Gesamtansicht des Gebäudekomplexes. Durch die große Breite von Vorderhaus und Seitenflügel, die Ecklage sowie die repräsentativen Mansarddächer tritt der Bau an der Nordseite des Fischmarktes prägend in Erscheinung. Blick nach Nordosten. Foto: D. Brandt (2015)

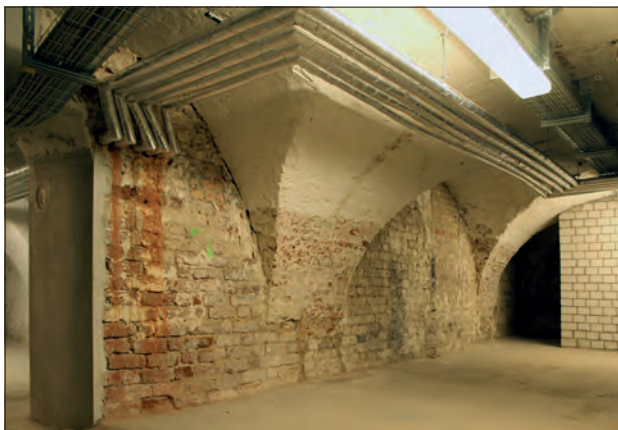
Abb. 3 Greifswald, Lange Straße 82. Kellergeschoss des Haupthauses. Die Südseite der 0,86 m dicken mittelalterlichen Nordmauer wird zu großen Teilen durch ein barockes Kreuzgratgewölbe verdeckt. Ganz links der Durchgang zum ebenfalls gewölbten Keller des an der Fischstraße gelegenen Seitenflügels. Blick nach Nordosten. Foto: A. Lutze (2016)
