GREIFSWALDER BEITRÄGE

Jahresheft 2016 zur
Archäologie und Bauforschung

Jahrgang 10 - 2016 - Jahresheft

Im Hof der „Alten Post“ Archäologie im südlichen Marktquartier

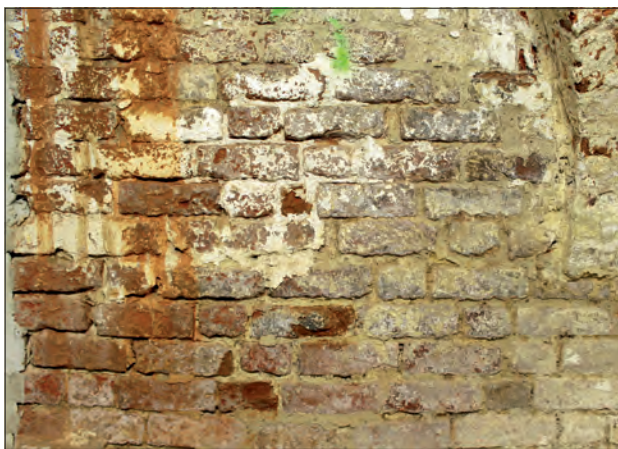
Abb. 4 Greifswald, Lange Straße 82. Nordmauer im Kellergeschoss des Haupthauses. Detail zu Abb. 3: Die mittelalterliche Mauerschale wurde in einem regelmäßigen Wendischen Verband aufgeführt, das Backsteinmaterial zeigt eine für die Zeit um 1280 typische, kräftig rote Brandfarbe. Blick nach Norden. Foto: A. Lutze (2016)

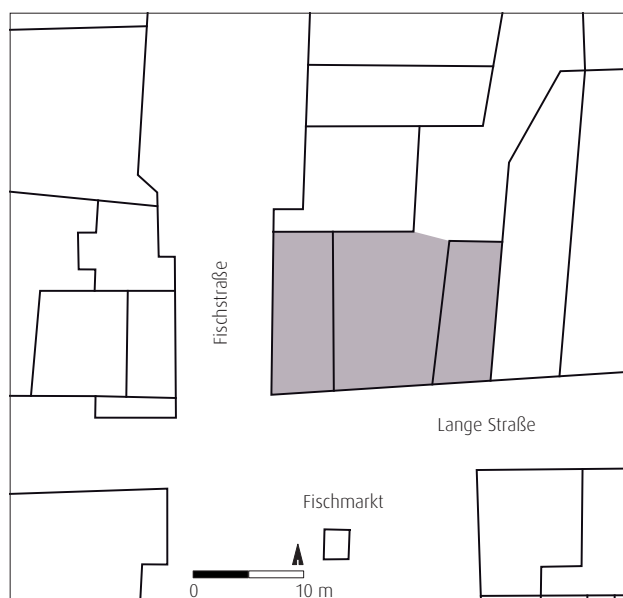
Abb. 5 Greifswald, Lageplan der hier interessierenden Grundstücke am Fischmarkt zur Zeit der schwedischen Stadtaufnahme von 1707/1708. Anfang des 18. Jahrhunderts existierten an der Nordseite des Fischmarktes mehrere schmale Häuser, die überwiegend durch Teilung eines größeren Gebäudes entstanden waren. Zeichnung: D. Brandt (2016). Abbildungsgrundlage: Landesamt für Kultur und Denkmalpflege M-V (Ausschnitt)

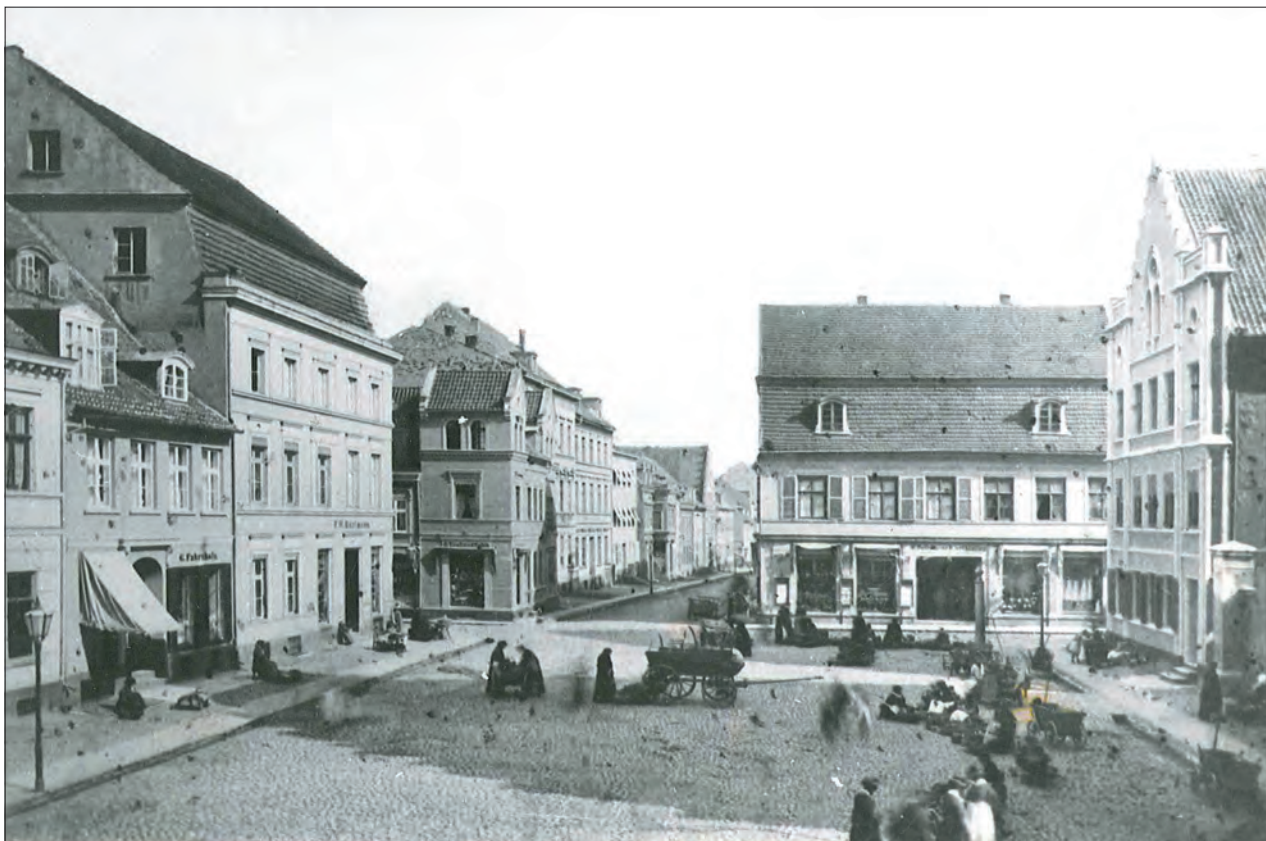
Abb. 6 Greifswald, Blick nach Norden auf den Fischmarkt in der Zeit um 1890. Abgesehen von Schaufenstereinbauten blieb das von Joachim Busch errichtete Haus Lange Straße 82 bis in die Zeit um 1900 wahrscheinlich einigermaßen unverändert. Das heute zum Fischmarkt hin vorhandene Zwerchhaus entstand erst später und ist auf dieser Aufnahme folglich noch nicht zu sehen. Foto: STAG AIC 1988

Im Ergebnis der Baumaßnahmen der Jahre 1738 bis 1740 entstand auf dem Grundstück Lange Straße 82 das in wesentlichen Teilen noch erhaltene Vorderhaus (Abb. 6). Bei seiner Errichtung wurden die oben beschriebenen älteren Umfassungsmauern des Kellers integriert und auch im Bereich des Erdgeschosses hatte ein Teil der Rückwand der früheren Bebauung den Brand überstanden und wurde

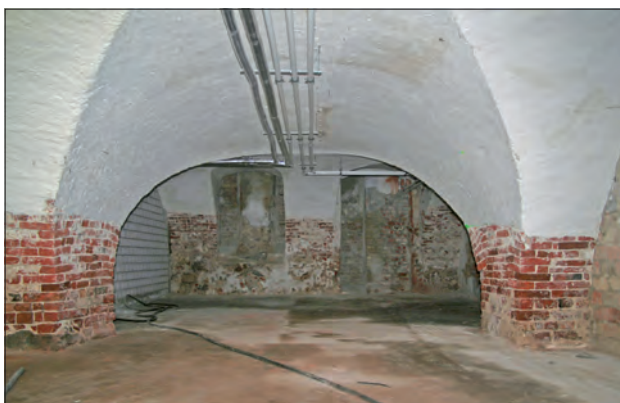
Abb. 7 Greifswald, Lange Straße 82. Mittlerer Bereich im Gewölbekeller des Vorderhauses. Unter dem Gebäude existieren hintereinander zwei von Osten nach Westen ausgerichtete Tonnen. Wegen der tief eingeschnittenen Kappen und da die trennende Mittelmauer auf kurze, pfeilerartige Abschnitte reduziert ist, wirken sie wie Kreuzgratgewölbe. Blick nach Süden. Foto: D. Brandt (2014)

Leider hat sich von der im erwähnten Besichtigungsprotokoll des Jahres 1740 ausführlich beschriebenen Binnenstruktur wegen der Umbauten und Entkernungen des 20. Jahrhunderts fast nichts erhalten. Die äußere Erscheinung des Hauses blieb dagegen im Wesentlichen unverändert und auch sein geräumiger Gewölbekeller und die eindrucksvolle Dachkonstruktion sind noch immer vorhanden (Abb. 7-15).

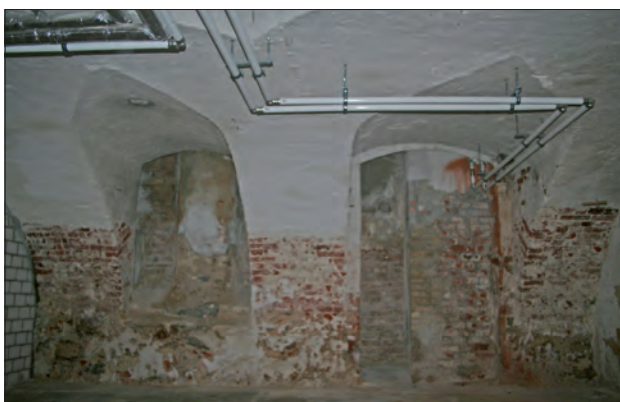
Abb. 8 Greifswald, Lange Straße 82. Mittlerer Bereich des Gewölbekellers unter dem Vorderhaus. Detail zu Abb. 7: Zum Fischmarkt hin gab es verschiedene Kellerfenster, deren Öffnungen von Stichkappen eingefasst waren. Blick nach Süden. Foto: D. Brandt (2014)

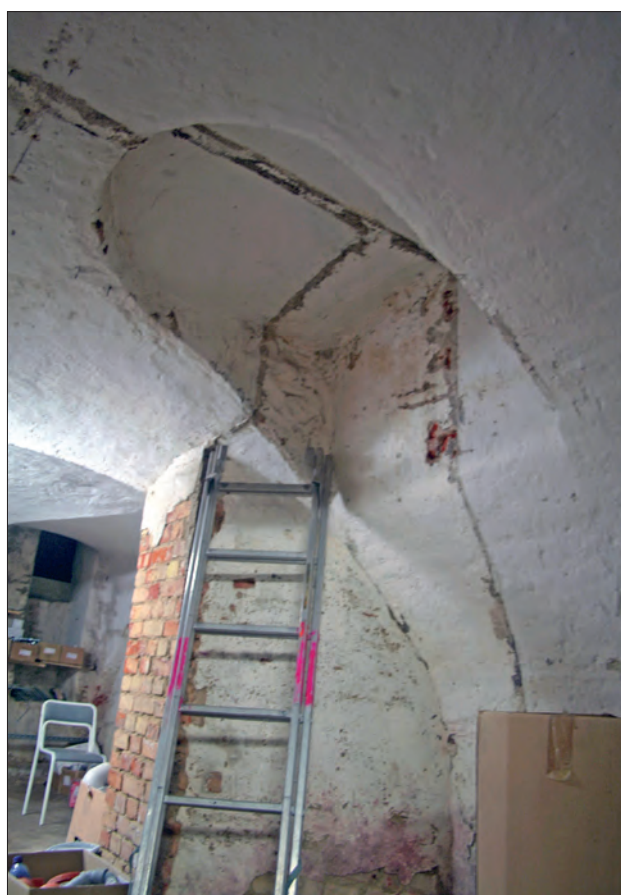
Abb. 9 Greifswald, Lange Straße 82. Ehemaliger Kellerabgang im zentralen Bereich des Vorderhauses. Der Keller des Seidenhändlers Joachim Busch war offenbar nicht nur durch Kellerhalse von außen, sondern auch von der Hausdiele über eine Treppe zugänglich. Blick nach Südwesten. Foto: D. Brandt (2014)

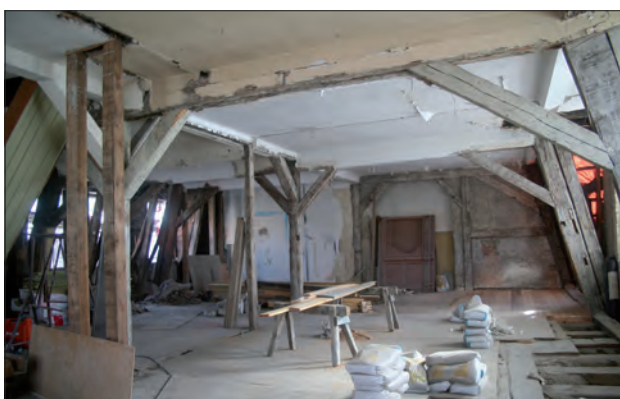
Abb. 10 Greifswald, Lange Straße 82. Unterdach des Vorderhauses. Trotz der im Zuge späterer Ausbauten erfolgten Veränderungen ist die ursprüngliche Dachkonstruktion zu großen Teilen erhalten geblieben. Der mittlere Stuhl und die seitlichen Kopfbänder zwischen Sparren und Kehlbalken sorgten dafür, dass die Hausböden große Lasten tragen konnten. Blick nach Nordosten. Foto: D. Brandt (2014)

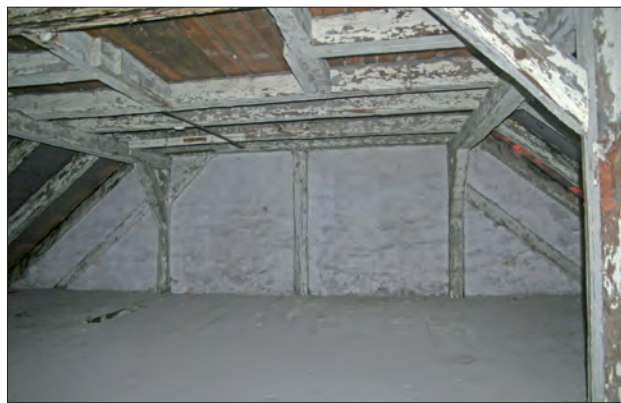
Abb. 11 Greifswald, Lange Straße 82. Östliches Drittel des Oberdachs über dem Vorderhaus. Allein der obere, flache Teil dieses Mansarddachs entspricht in seinen Dimensionen einer vollständigen Dachkonstruktion auf einem mittelgroßen Haus. Abgesehen von dem doppelten Stuhl ist am oberen Bildrand die Öffnung für einen der Schornsteine gut zu erkennen. Blick nach Osten. Foto: D. Brandt (2014)

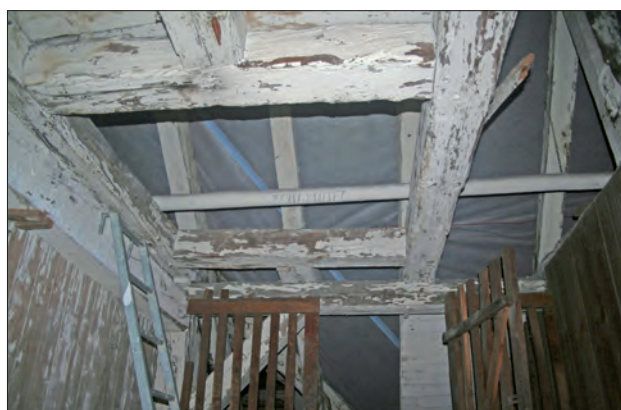
Abb. 12 Greifswald, Lange Straße 82. Windeluke im Oberdach des Vorderhauses. Ein Lastenaufzug diente dem Transport von Waren innerhalb des Gebäudes. Zu ihm gehörten solche Windeluken, die ursprünglich auch in den übrigen Geschossdecken vorhanden waren. Blick nach Norden. Foto: D. Brandt (2014)

Abb. 13 Greifswald, Lange Straße 82. Oberdach des Vorderhauses. Das Lastenrad eines Aufzuges befand sich in der obersten Dachebene, die Pfosten für seine Befestigung sind bis heute erhalten geblieben. Diese Vorrichtung diente zum Warentransport durch die einzelnen Geschosse des Hauses (vgl. auch Abb. 12), dessen Dach genügend Lagerraum bot. Blick nach Osten. Foto: D. Brandt (2014)

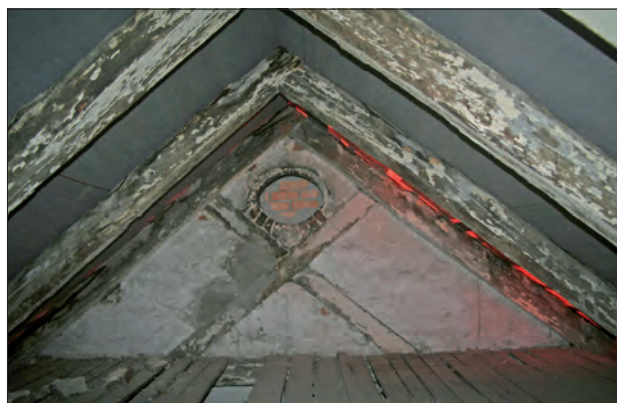
Abb. 14 Greifswald, Lange Straße 82. Blick auf die Spitze des Ostgiebels. Dieser Giebel des Vorderhauses wurde - anders als jener auf der Gegenseite und die übrigen Umfassungsmauern - nicht durchgehend massiv, sondern als verblendetes Fachwerk errichtet. In seiner Spitze sind das für die erste Hälfte des 18. Jahrhunderts typische Andreaskreuz und ein liegendes Ochsenauge zu erkennen. Foto: D. Brandt (2014)

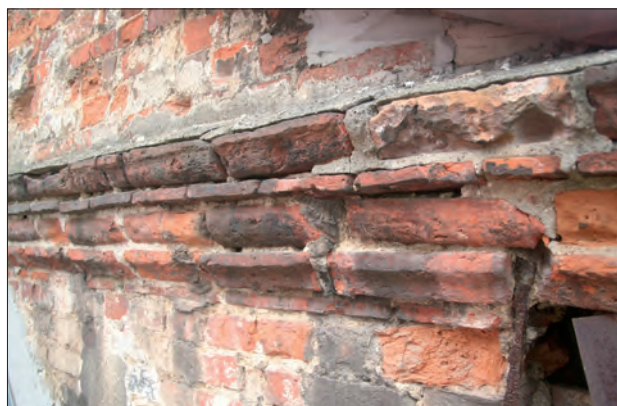
Abb. 15 Greifswald, Lange Straße 82. Ostgiebel des Vorderhauses. Blick nach Südwesten auf das Stockgesims. An der Außenseite ist das Fachwerk des Giebels massiv verblendet. Das kleinteilig profilierte Gesims betont die Grenze zwischen Unter- und Oberdach. Es wurde durchaus zeittypisch aus Formsteinen und Dachziegeln gemauert. Foto: D. Brandt (2014)

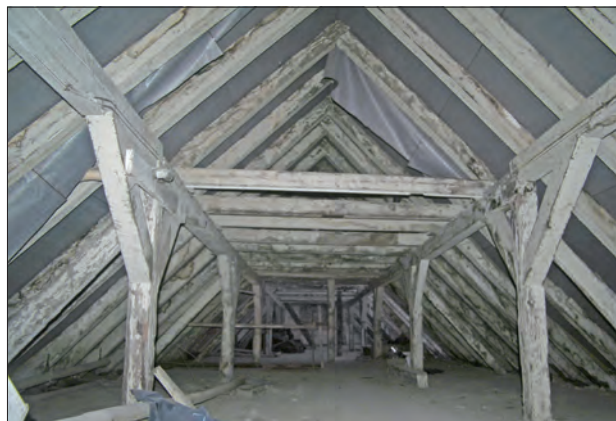
Abb. 16 Greifswald, Lange Straße 82. Oberdach des Seitenflügels. In diesem oberen Bereich des Dachs hat sich die 1788 oder 1789 entstandene Konstruktion mit ihrem doppelt stehenden Stuhl fast vollständig erhalten. Blick nach Süden. Foto: D. Brandt (2014)

zurück (Abb. 16 und 17). Besonders bemerkenswert sind die gleichfalls bauzeitlichen Tonnen- und Kreuzgratgewölbe des Kellers, die gemeinsam mit den älteren Einwölbungen unter dem Vorderhaus eines der größten Kellergewölbesysteme der Greifswalder Altstadt bilden (Abb. 18 und 19). Auf seinem erweiterten Anwesen war Carl Friedrich Pogge noch bis in die unruhigen Zeiten der französischen Besetzungen von Stadt und Region als Kaufmann tätig. Im März 1810 übergab er sein Geschäft an seinen Sohn, im Jahre 1840 ist Carl Friedrich Pogge verstorben.

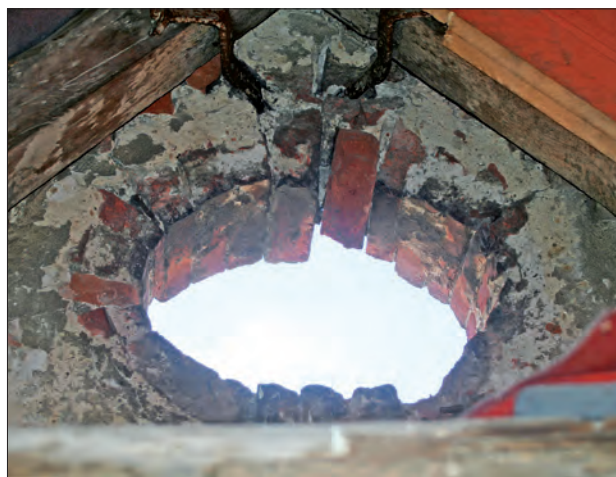
Abb. 17 Greifswald, Lange Straße 82. Oberdach des Seitenflügels von 1788/1789. Innenansicht der nördlichen Giebelspitze. Ähnlich wie in beiden Giebeln des älteren Vorderhauses gibt es auch hier ein quer liegendes Ochsenauge. Blick nach Norden. Foto: D. Brandt (2014)

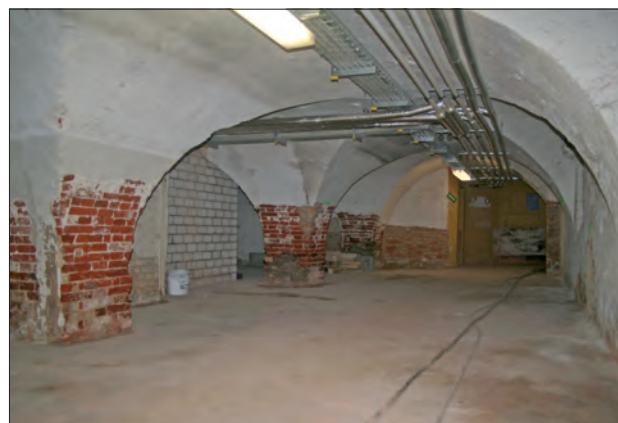
Abb. 18 Greifswald, Lange Straße 82. Keller des Seitenflügels. Im Zuge des von Carl Friedrich Pogge veranlassten Neubaus entstand hier eine zweischiffige, fünfjochige Kellerhalle. Die Gewölbe sind denen unter dem Vorderhaus ähnlich. Blick nach Norden. Foto: D. Brandt (2014)

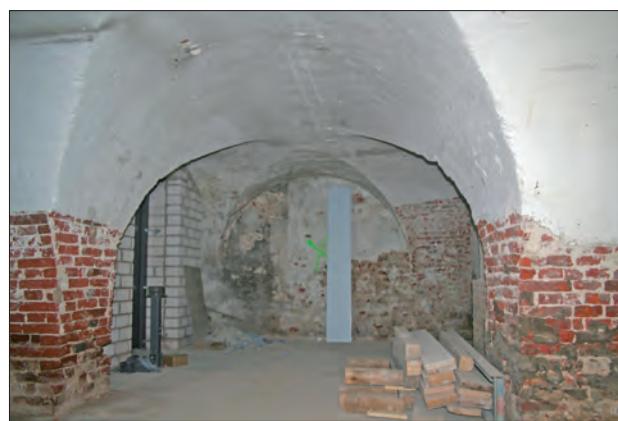
Abb. 19 Greifswald, Lange Straße 82. Keller des Seitenflügels. Massive Kellerwölbungen gehörten beim Neubau von Häusern in Greifswald während der zweiten Hälfte des 18. Jahrhunderts zum Standard. Die bis in das 17. Jahrhundert in der Stadt über den Kellern weithin üblichen Balkendecken sind zu dieser Zeit nur noch in wenigen Fällen entstanden. Blick nach Westen. Foto: D. Brandt (2014)

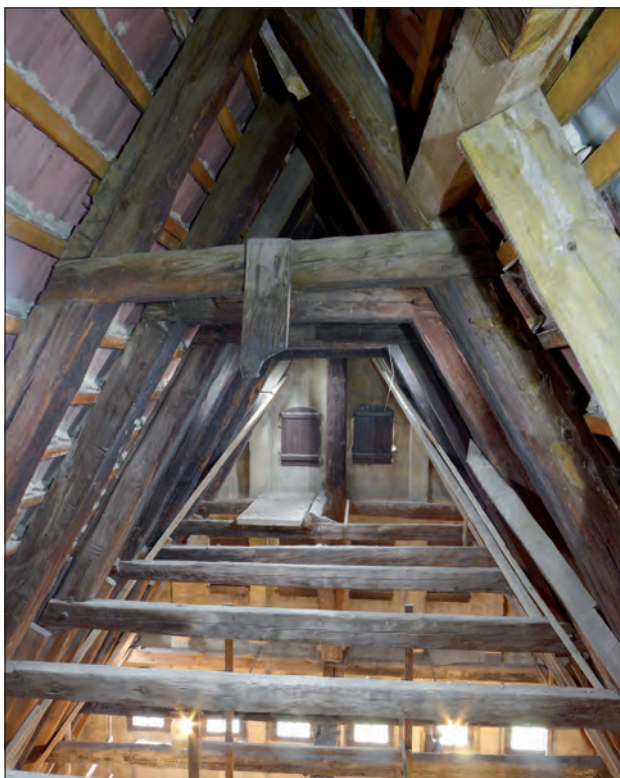
Abb. 3 Greifswald, Knopfstraße 20. Renaissancezeitliches Dachwerk aus 17 Sparrenpaaren. Im Hintergrund ist der bis zum First laufende Mittelstiel am Rückgiebel zu sehen. Blick nach Osten. Foto: T. Rütz (2015)

che Sicherung gegen das Herausspringen eingeschlagen. Von diesem Bauprinzip weichen nur die Streichgespärre hinter den beiden Giebeln ab. Sie zeichnen sich durch einen bis zum First hinaufreichenden Mittelstiel aus (Abb. 3), in den die geteilten Kehlbalcken eingezapft sind. Zwischen den Mittelständern an den Giebelseiten stand unterhalb der ersten Kehlbalckenlage ein bauzeitlich zur beschriebenen Konstruktion gehörender Mittelstuhl, der heute nur noch auf der Ostseite erhalten ist. Sein Unterzug wurde durch mehrere kopfbandverstrebt Ständer gestützt. Auch das vorhandene System der Abbundzeichen lässt auf ein ursprüngliches Gefüge der einzelnen konstruktiven Elemente schließen. Solche Markierungen waren erforderlich, um die auf dem Bundplatz bereits zugeschnittenen und abgebundenen Gespärre schließlich über dem Gebäude wieder identisch zusammensetzen zu können. Die Zählung der Gebinde beginnt im vorliegenden Fall mit einer römischen I hinter dem steinernen Westgiebel und setzt sich bis zur XVII am Ostgiebel fort. Auf der Nordseite handelt es sich um breite Kerben (Abb. 5a), im Süden sind ebenfalls mit der Handaxt gehauene Linien und kleine dreieckige Ausstiche (sogenannte „Fähnchen“)

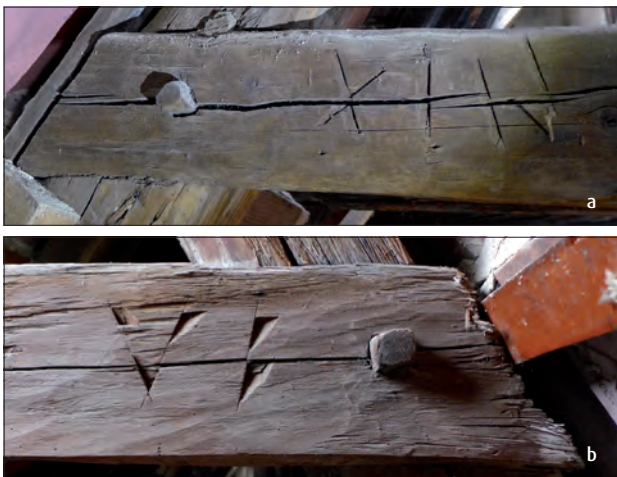
Abb. 5 Greifswald, Knopffstraße 20. Abbundmarkierungen im römischen System. Die Zählzeichen bestehen an der nördlichen Dachseite aus Kerben (a, Gebinde XIII), im Süden sind gehauene Linien und dreieckige Ausstiche („Fähnchen“) kombiniert (b, Gebinde VII). Fotos: T. Rütz (2015)

kombiniert (Abb. 5b). Durch diese Unterscheidung wurde von vornherein die jeweilige Dachseite festgelegt.

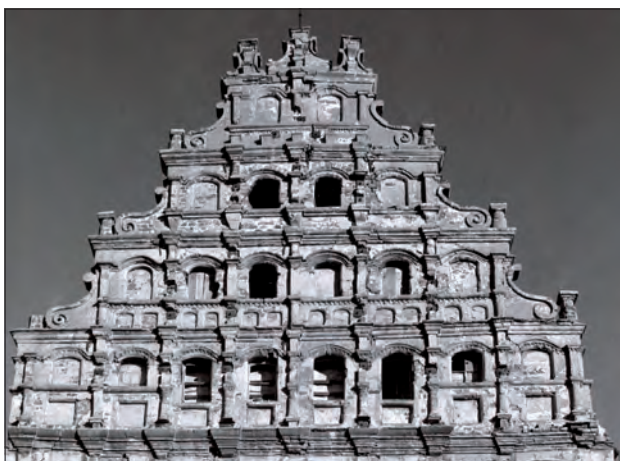
Abb. 6 Greifswald, Knopfstraße 20. Der Schaugiebel nach der statischen Grundsicherung (erkennbar sind die verschraubten Eisenplatten als Verbindung zum Betonfachwerk im Inneren). Die Sanierung der Oberflächen erfolgte Ende der 1980er Jahre. Blick nach Osten. Foto: T. Rütz (1986)

² Der infolge des langen Leerstands und der Bauarbeiten von Rissen durchgezogene Giebel wurde in den 1980er Jahren auf der Innenseite durch ein Betonfachwerk gesichert. Für diese Stützkonstruktion sowie u. a. für den Einbau von Schornsteinen ist nochmals erheblich in die alte Dachkonstruktion eingegriffen worden.

tungsgesimsen sowie Halbsäulen bzw. Pilastern geprägt, welche die in vier Reihen angeordneten Luken- und Blindluken einfassen. Zusätzlich sind die Giebelschrägen mit Voluten und seitlichen Postamenten dekoriert (Abb. 6). Ein aufwändiges Fassadendekor existierte auch unterhalb des Hauptgesimses, wo es im Zusammenhang mit der Veränderung der Geschosshöhen im 19. Jahrhundert beseitigt wurde (Abb. 1). Hier konnten 1999 zwei weitere Reihen von Luken- bzw. schmalen Fenstern nachgewiesen werden, im Erdgeschoss zudem die abgearbeitete Gliederung des reich verzierten Portals in die ehemalige Diele.⁶

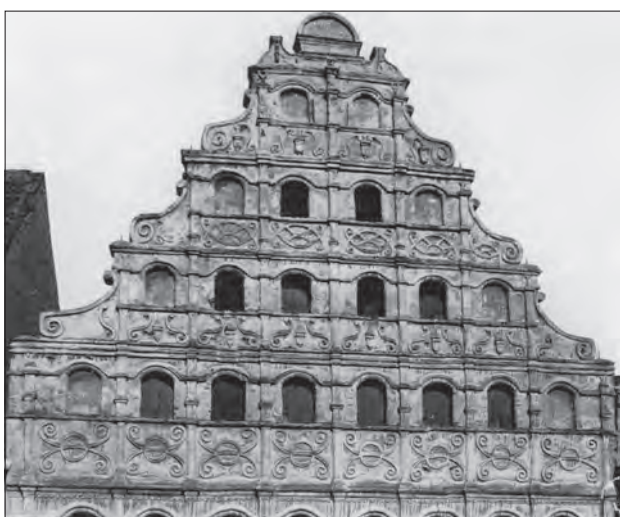
Abb. 7 Greifswald, wohl Lange Straße 90. Der nur fotografisch überlieferte Giebel ähnelt in Proportion und Gliederung dem Schaugiebel der Knopfstraße 20. Für beide kann daher eine etwa zeitgleiche Errichtung durch dieselben Bauhandwerker angenommen werden. Foto: Hauke 1975, Tafel 79b

Mit seiner Datierung in das Jahr 1614 oder kurz danach gehört der Giebel des Hauses Knopffstraße 20 zu den späten Zeugnissen renaissancezeitlicher Architektur - entstanden nur wenige Jahre vor Beginn des Dreißigjährigen Krieges. Ein nahezu identisch gestalteter und vermutlich „werkstattgleicher“ Giebel ist fotografisch überliefert und gehörte wahrscheinlich zu einem Haus auf dem heutigen Grundstück Lange Straße 90 (Abb. 7). In diesem Fall wäre seine Seitenansicht auf dem bekannten Aquarell „Der Greifswalder Marktplatz mit der Familie Friedrich“ von Caspar David Friedrich aus dem Jahre 1818 dargestellt.
