# Überplanmäßige Ausgabe Neubau Steganlage Holzteich (öffentlicher Geh- und Radweg mit Erschließungsfunktion für Marina Yachtzentrum GmbH)

# Inspektionsbericht

## *Marina am Ryck*

## **Neubau Steganlage Holzteichquartier**

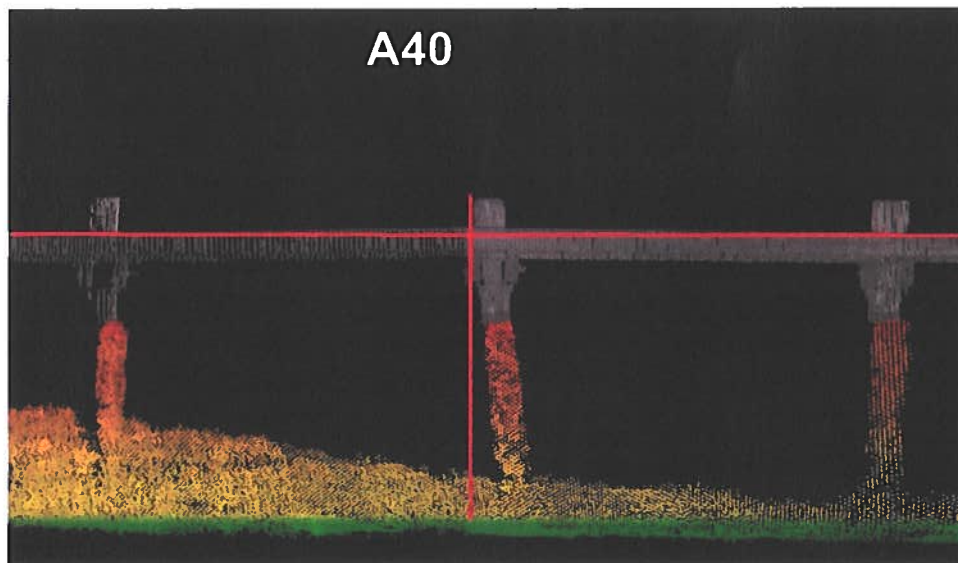
Abbildung 11. Signifikante Verformung an den Strukturen zwischen A36 und 42  
(Hervorhebung)
