GREIFSWALDER BEITRÄGE

Stadtgeschichte
Denkmalpflege
Stadtsanierung

Fischstraße 18 - Ein Traufenhaus im Wandel der Zeit

Dirk Brandt, André Lutze und Felix Schönrock

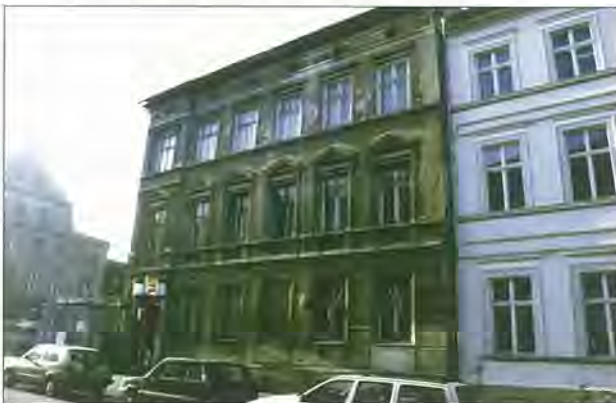
Abb. 1 Hansestadt Greifswald, Fischstraße 18, das Traufenhaus im Jahre 2001, von Nordosten. Foto: A. Lutze

In den letzten 15 Jahren konnten für die beiden traufständigen Gebäude Fischstraße 17 und 18 im Verlauf von Sanierungsarbeiten, archivalischen Untersuchungen und denkmalpflegerischen Maßnahmen, zu denen auch bauhistorische Dokumentationsarbeiten gehörten, wichtige und vorher nicht bekannte Informationen zu deren Bau- und Nutzungsgeschichte erarbeitet werden. Das Hauptinteresse galt dabei sehr bald dem Gebäudekomplex Fischstraße 18, hatten sich doch mit diesem und der gemeinsamen Brandmauer zum nördlich anschließenden Gebäude Nr. 17 Bauteile erhalten, die offensichtlich zu einem für Greifswald vergleichsweise sehr alten und ebenfalls traufständigen, massiven „Vorgängerbau“ auf dem Grundstück von Nr. 18 gehören mussten. Die bisherigen Ergebnisse archivalischer und bauhistorischer Untersuchungen sollen im Folgenden vorgestellt und erläutert werden (Abb. 1).

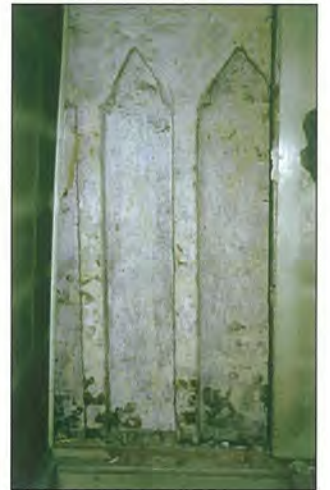
Abb. 6 Hansestadt Greifswald, Fischstraße 17, Brandmauer zum Nachbargebäude Fischstraße 18. Blendengruppe im Zustand unmittelbar nach der Entdeckung und ersten Freilegung. Foto: A. Lutze

Mit dem Gebäudekomplex von 1874 schien, außer den unter Haupthaus und Anbau liegenden älteren Umfassungsmauern und der Tonneneinwölbung des Seitenflügelkellers, keine ältere Bausubstanz die dem Neubau vorangehenden Abbrucharbeiten überdauert zu haben. Um so überraschender war eine Entdeckung, die 1991 während der für eine geplante Sanierung notwendigen Aufmaßarbeiten im nördlich anschließenden Gebäude Fischstraße 17 gemacht werden konnte. Ein Mitarbeiter des damals die Aufmaßarbeiten durchführenden Büros für Haus- und Stadterneuerung (PHS)¹⁵ konnte im ersten Dachgeschoss des Gebäudes an der Grenzmauer zum Vorderhaus Fischstraße 18 hinter jüngeren Verkleidungen eine Mauerwerksgliederung bzw. -aufnischung feststellen, wie sie bis dahin im Greifswalder Profanbau noch nicht bekannt war: Drei ca. 0,45 Meter breite, ungefähr 0,15 Meter tiefe und mindestens einen Meter hohe Aussparungen waren - nebeneinander angeordnet - in der aus mittelalterlichem Mauerwerk bestehenden Giebelgrenzmauer erkennbar. Alle drei als Blenden zu bezeichnende Vertiefungen waren nach oben jeweils durch spitzwinklig und hochkant gegeneinander gestellte Backsteine abgeschlossen, die wiederum auf seitlich vorkragenden Konsolsteinen ruhten (Abb. 6).

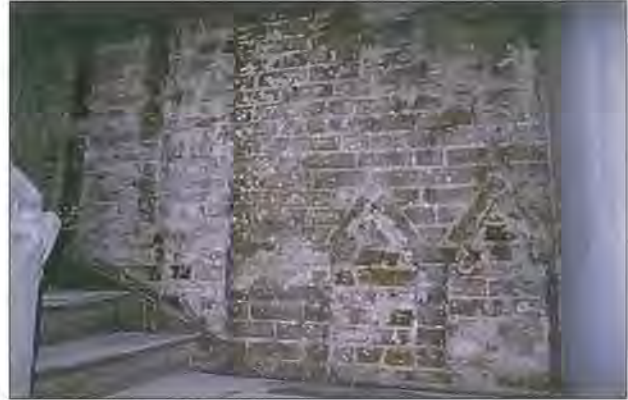
Abb. 7 Hansestadt Greifswald, Fischstraße 17, Brandmauer zum Nachbargebäude Fischstraße 18. Blendengruppen im Bereich des Treppenhauszwischenpodestes zwischen 2. Obergeschoss und 1. Dachgeschoss nach den Freilegungen von 1994/1995. Links die trennenden halbsteinbreiten Lisenen der höheren westlichen Drillingsgruppe, rechts die beiden östlichen Abschlüsse der kleineren Blendengruppe. Foto: A. Lutze

Im Verlauf der 1994/1995 durchgeführten Sanierung des Gebäudes Fischstraße 17 konnten in Abstimmung mit der Unteren Denkmalschutzbehörde der Hansestadt Greifswald und Federführung des für die Sanierung verantwortlichen Architekturbüros weitere Mauerflächen an der Grenzmauer zum Nachbargebäude Fischstraße 18 entputzt werden. Im Verlauf dieser Arbeiten, die sich auf Wandflächen im 1. und 2. Obergeschoss konzentrierten, wurden weitere solcher älteren Gliederungselemente freigelegt und zeichnerisch sowie fotografisch dokumentiert (Abb.7).

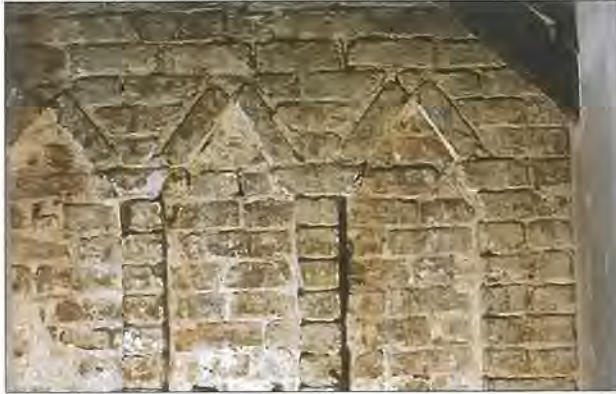
Abb. 9 Hansestadt Greifswald, Fischstraße 18, ursprünglicher nördlicher Seitengiebel. Blendenabschluss der höheren westlichen Drillingsgruppe in Form von Winkelstürzen (Dreiecksabschluss) auf seitlich vorkragenden Konsolsteinen. Foto: A. Lutze

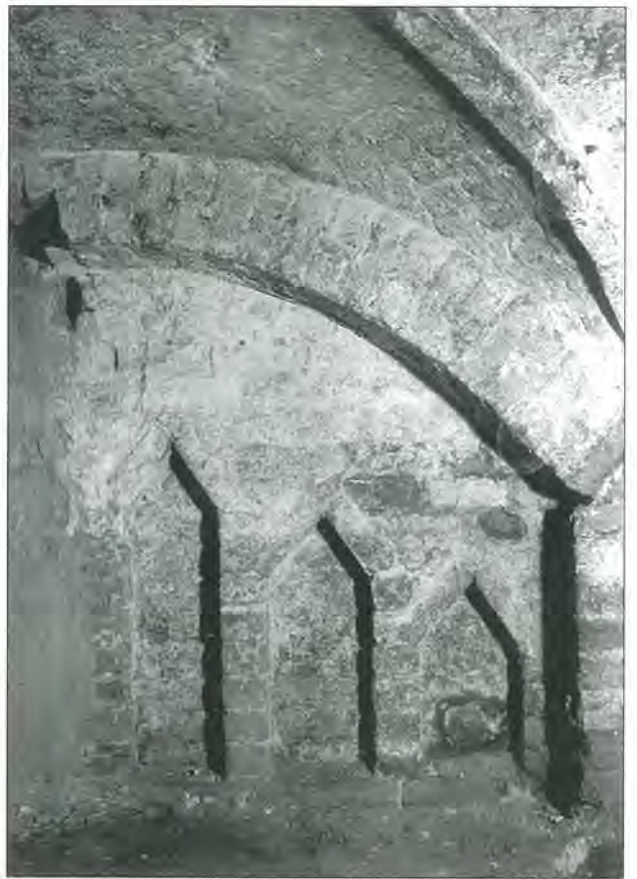
Abb. 12 Greifswald, Lange Straße 51, ehemalige Kirche des Heilig-Geist-Hospitals. Eingetiefter und kreuzbandrippengewölbter Raum im nordöstlichen Joch mit einer dem ansteigenden Schildbogenlauf folgenden Blendenreihung (hier innerhalb der westlichen Schildwand). Foto: T. Rütz

Ein weiteres Beispiel bilden die Blendenreihungen an den Wandflächen des mit einem Bandrippengewölbe abgeschlossenen eingetieften Raumes unterhalb des nordöstlichen Joches der ehemaligen Kirche des Heilig-Geist-Hospitals. In ihrer Höhererstreckung zwar deutlich reduziert, erfolgte hier an der Nord- und Westwand die Ausführung in Form einer (dem Verlauf der überfangenden Schildbögen folgenden und entsprechend abgestuften) Blendenreihung (Abb. 12). Backsteinformate, Gewölbeform und der relativ chronologische Bauzusammenhang zum oberirdischen Kirchenbau lassen auf eine Entstehung dieses Raumes in den 1280er Jahren schließen (siehe auch den Beitrag von Torsten Rütz in diesem Heft).

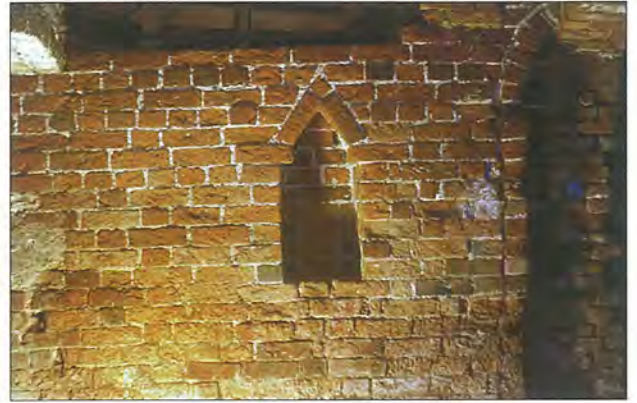
Abb. 14 Greifswald, Markt 13, Kellergeschoss. Mauernische in der im hinteren Kellerbereich gelegenen Quermauer von ca. 1290/1295. Foto: A. Lutze

Kellermauern der Zeit um 1290/1310 konnten kleine Mauernischen mit diesem Abschluss erfasst werden, so zum Beispiel an der in den 1290er Jahren entstandenen Quermauer im Kellergeschoss von Markt 13 (Abb.14).²⁶

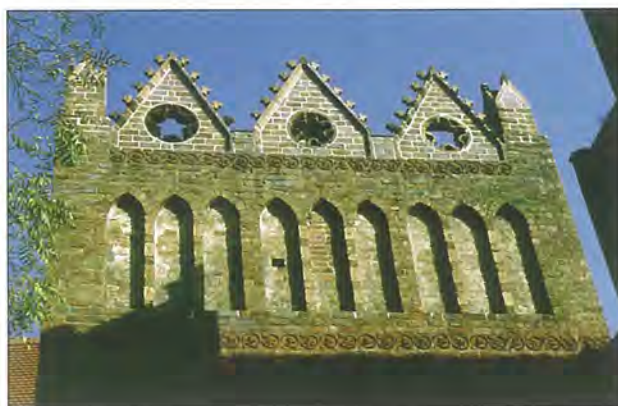
Abb. 16 Chorin, ehemaliges Zisterzienserkloster. Gestaltung des Giebels über dem sog. „Pfortenhaus“. Der obere Giebelbereich ist fast vollständig durch drei Dreiergruppen halbsteintiefer und spitzbogig geschlossener Blenden gestaltet. Foto: A. Lutze

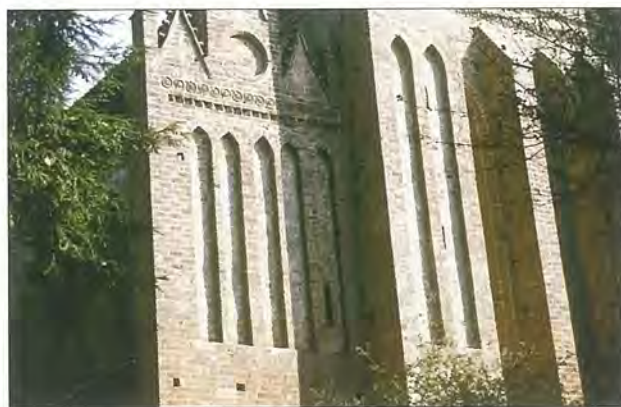
Abb. 17 Chorin, ehemalige Zisterzienserklosterkirche. Ausschnitt der Westfassade mit Reihung lanzettförmiger Blenden am nördlichen Seitenschiff. Der betonte Vertikalismus, erzielt durch Aneinanderreihung schmaler flacher Blendfelder, ist offenbar ein Merkmal Choriner frühgotischer (sakraler) Architekturauffassung. Foto: A. Lutze

Eine mit dem Giebel Fischstraße 18 übereinstimmende Ausführung von Blenddreiergruppen mit Winkelsturzabschlüssen auf Konsolen findet sich am Chorgiebel der Dorfkirche in Kittendorf (Lkr. Demmin). Hier ist beidseitig einer mittig gelegenen monumentalen Kreuzblende unterhalb der Kreuzarme jeweils eine entsprechende Drillingsgruppe ausgeführt. Oberhalb der Kreuzarme und an der Giebelspitze sind weitere kleine, halbsteintiefe und spitzwinklig schließende Blenden angeordnet, die jenen in der Greifswalder Hospitalkirche gleichen (Abb. 15). Auch wenn bisher eine genauere architekturgeschichtliche Untersuchung der Kittendorfer Dorfkirche aussteht, dürfte der Ostgiebel im letzten Viertel des 13. Jahrhunderts entstanden sein. Neben den bisher genannten gibt es auch überregionale Vergleichsbeispiele zur Architektur des Gebäudes Fischstraße 18. Zweier- und Dreiergruppen flacher schmaler Blenden (mit spitzbogigen Abschlüssen) finden sich zum Beispiel an den Westgiebelmauern von Kirche und Pfortenhaus (Abb. 16) des ehemaligen Zisterzienserklosters Chorin (jeweils innerhalb unglasierter Mauerflächen) und in besonders eindrucksvoller Aneinanderreihung über dem mittleren schiffübergreifenden Bereich der Kirchenwestmauer. (Abb. 17)

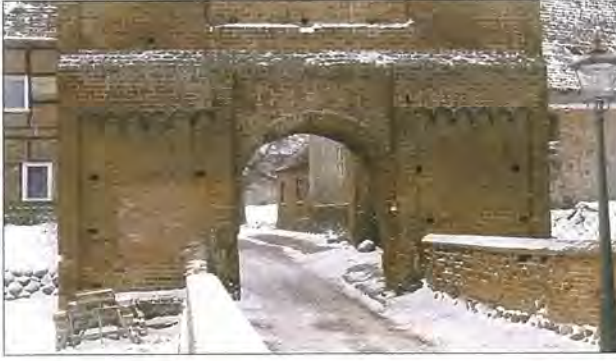
Abb. 18 Burg Stargard, „Unteres Tor“ der Vorburganlage. Zu Seiten der rundbogigen (!) Tordurchfahrt haben sich glasierte Rundbogenfriese erhalten, die von vortretenden Konsolsteinen getragen werden. Foto: A. Lütze

ten Rundbogenfrieses für die straßenseitige Fassade von Fischstraße 18 kann durch vergleichsweise spätdatierte Beispiele auf Burg Stargard/ Lkr. Mecklenburg-Strelitz²⁸ (Abb. 18) (hier das Torhaus „Unteres Tor“ der Vorburg) sowie durch das begonnene Hallenbauprojekt der Lübecker St. Jakobikirche (hier als Trauffries der nördl. Seitenschiffsmauer) auch für die zweite Hälfte mit einer Tendenz zum

letzten Viertel des 13. Jahrhunderts belegt werden und erscheint deshalb nicht ungewöhnlich innerhalb der ansonsten gotischen Formensprache des ursprünglichen Baues Fischstraße 18.²⁹ Die am Torhaus auf Burg Stargard an den Gebäudekanten ausgeführten viertelsteinig vortretenden Ecklisenen finden sich auch am Greifswalder Sakralbau des späten 13. Jahrhunderts wieder, so z. B. an der älteren Langhausostmauer von St. Jakobi oder der Südostecke des Langhauses von St. Marien. Beide Bauteile sind in den 1280er Jahren entstanden.³⁰

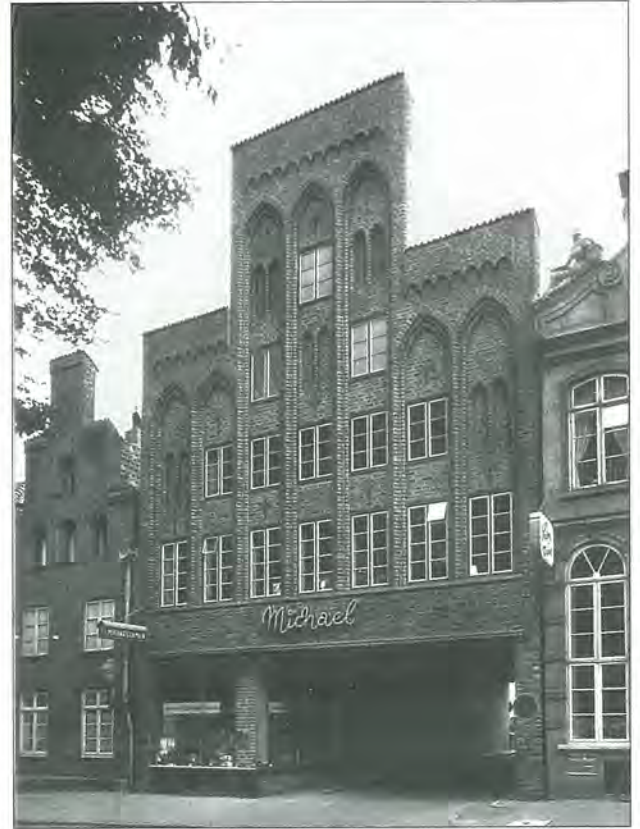
Abb. 19 Hansestadt Lübeck, Giebel Mengstraße 6, ursprünglich Fischstraße 19. Neben den charakteristischen Stilelementen wie der einfachen und monumentalen Giebelstaffelung, der Verwendung von Bogenfriesen und der Anordnung von Blenden zu Dreier- und Zweiergruppen ist die Breite des Giebels (und damit des Grundstückes ?) bemerkenswert. Neben der reichen Verwendung von Stabprofilsteinen ist es auch dieser Umstand, der zu den vergleichsweise breiten Greifswalder Giebeln Markt 12 und 13 und deren reicher architektonischer Gliederung führt (Abb. aus: Hübler, Bürgerhaus, T 5).

Aus Lübeck stammen auch einige Vergleichsbeispiele profaner Architektur mit monumentaler Giebel(-umriss-)gestaltung, wie sie für den Seitengiebel Fischstraße 18 rekonstruiert werden konnte. Ein markantes Beispiel ist der einfache Stufengiebel aus der Fischstraße 19 in Lübeck, der heute leider nur noch in seiner wieder aufgebauten Form in der Mengstraße 6 zu sehen ist. (Abb. 19) Die Zusammenfassung von Hochblenden zu Zweier- und Dreiergruppen innerhalb einer Giebelfläche, deren monumentaler Umriss sowie die Ausführung von Bogenfriesen (hier unterhalb der einzelnen Giebelstaffeln) sind architektonische Merkmale, die sich auch am Greifswalder Beispiel wiederfinden.³¹ Die Verwendung von unterschiedlich geformten Stabprofilen bildet eine markante lübische Architekturauffassung der 2. Hälfte des 13. Jahrhunderts und findet sich zusammen mit reicher Glasurverwendung auch an den Greifswalder Giebeln Markt 12 und 13 wieder.

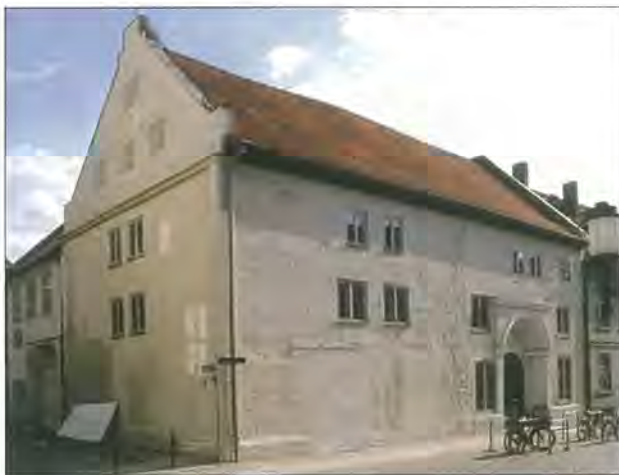
Abb. 1 Greifswald, Lange Straße 51. Das Haus nach der Sanierung. Blick von Nordosten. Foto: T. Rütz

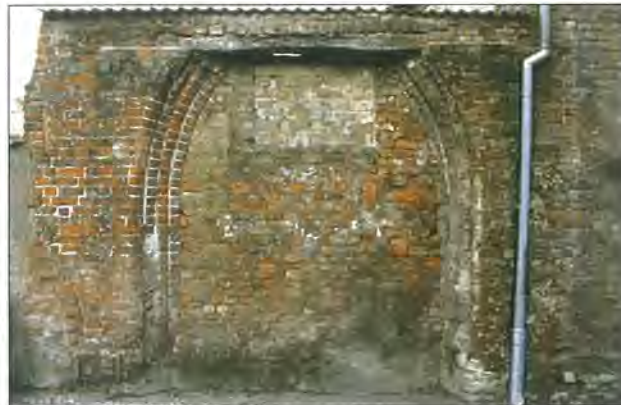
Abb. 2 Greifswald, Lange Straße 51. Das in barocker Zeit zugesetzte Ostportal vor der Sanierung. Blick von Osten. Foto T. Rütz

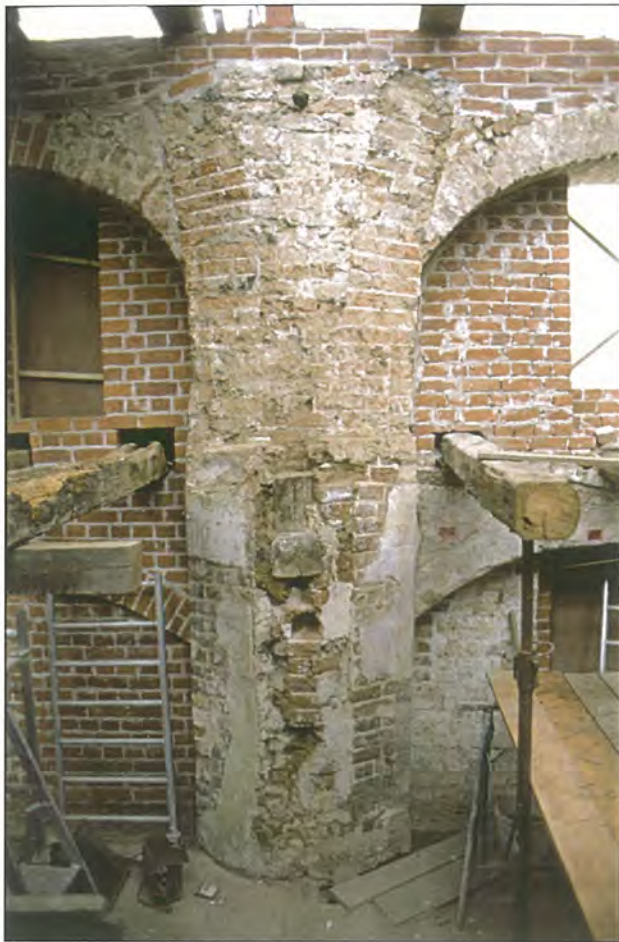
Abb. 8 Greifswald, Lange Straße 51. Der östliche Freipfeiler während der Sanierung. Oberhalb des polygonalen Pfeilers sind die unteren Partien der schiffstrennenden Scheidbögen erkennbar. Foto: T. Rütz

In der Mitte der heutigen Südwand des Gebäudes sowie an ihrer Grenze zum benachbarten westlichen Grundstück blieben zwei, jetzt achteckige Pfeiler (Abb. 8 und 9) erhalten. Schon die Abschlagspuren an den Nord- und Südseiten ließen erkennen, dass ihr ursprünglicher Umriß beseitigt wurde. Die Untersuchung der Pfeiler ergab, dass über den Feldsteinfundamenten drei kreisrund gemauerte, jeweils nach oben zurücktreppe Backsteinringe mit einem Durchmesser von 2,7 sowie 2,5 und 2,3 Meter liegen. Das aufgehende Pfeilermauerwerk beginnt ohne Sockel. Nur ein glasiertes Wulstprofil markiert den Ansatz zur kreisförmigen Ziegelfläche. An den beiden schiffszugewandten Pfeilerseiten lagen drei geschärfte Rundstäbe, die als aufsteigende Dienste die Gurtrippe und die beiden Diagonalrippen tragen sollten. Die anderen Bahnen des

Pfeilers besitzen glatte Oberflächen. (Abb. 8 u. 9) Der Übergang vom Pfeiler auf die noch vorhandenen kräftigen unprofilierten Scheidbögenansätze kann weitgehend rekonstruiert werden: In der Art von Trapezkapitellen vermittelten geschräge Flächen zwischen Achteck des Pfeilers und dem viereckigen Querschnitt der Scheidbögen. (Abb. 10) Sie bilden in ihrer romanisch wirkenden Wuchtigkeit den oberen Pfeilerabschluß. Die geschrägten Flächen sind durch das gestufte Einmauern und nachträgliches Abmeißeln von normalformatigen Steinen hergestellt worden. Ob die Dienste nach Norden und Süden eigene Kapitelle besaßen, konnte dagegen nicht eindeutig geklärt werden. Scheidbogenansätze sind sowohl zwischen der Kirchenostwand und dem östlichen Pfeiler, als auch zwischen dem östlichen und dem westlichen Freipfeiler vorhanden. An der Ostwand des Kernbaues beginnt der Bogen über einer gefasten $1\frac{1}{2}$ Stein vor die Wandflucht tretenden Vorlage. Über dem $1\frac{1}{2}$ Stein hohen Kämpferbogen blieb die Spur einer abgearbeiteten, wahrscheinlich einfach gefasten Schildrippe erhalten. Sie markierte den Übergang in das

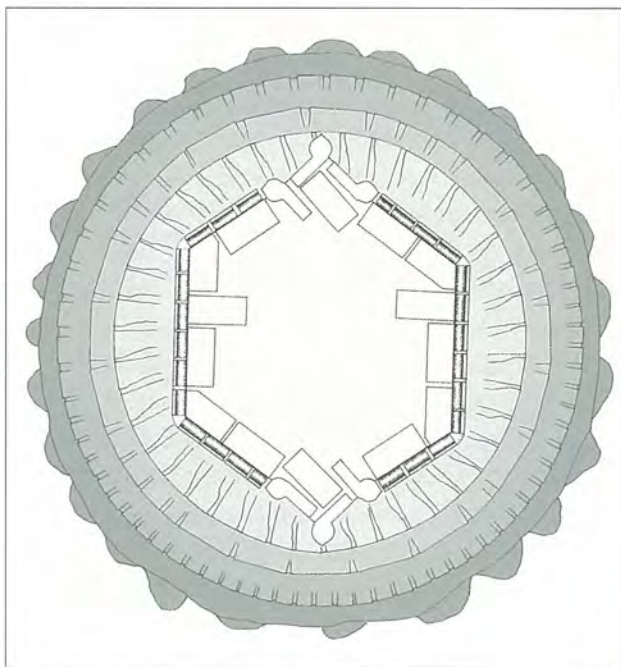
Abb. 9 Greifswald, Lange Straße 51. Schnitt durch einen Freipfeiler. Dargestellt sind auch die drei Ziegelringe über der Feldsteingründung und das umlaufende Wulstprofil. Zeichnung: T. Rütz

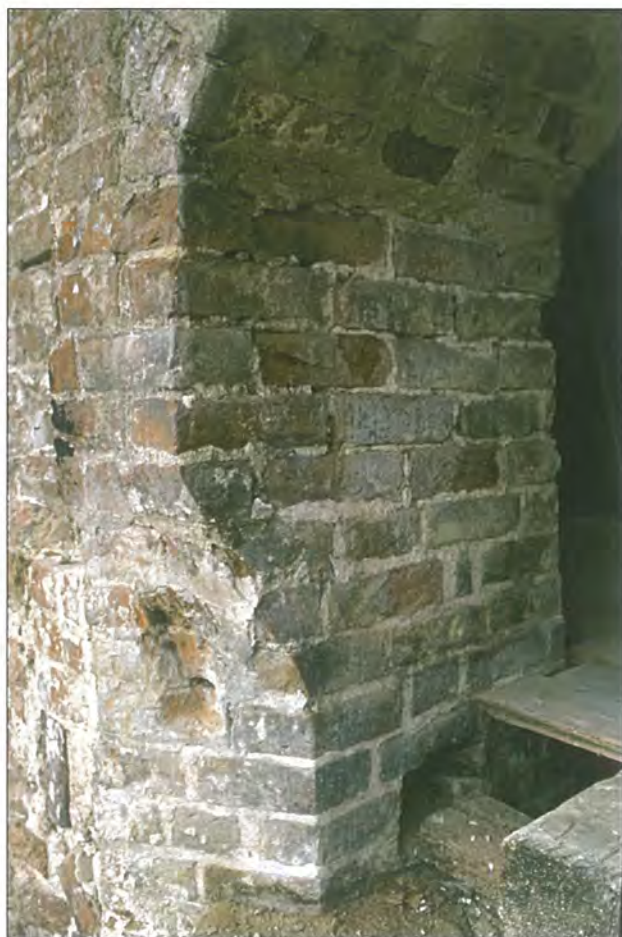
Abb. 10 Greifswald, Lange Straße 51. Blick auf den Übergang vom Pfeiler auf den Gurtbogen an der Südostseite des westlichen Freipfeilers. Zeichnung: T. Rütz

Gewölbe. Die Höhe der Pfeiler bis zum Ansatz der Gurte beträgt 6,1 Meter, der Scheitelpunkt des zu rekonstruierenden Scheidbogens ist bei etwa 11 Metern zu vermuten. Die Form der Eckdienste für die Diagonalrippen des Gewölbes kann sicher rekonstruiert werden. In der Südostecke der Halle fand sich ein über Eck gestellter kleiner Halbrundstab an rechteckiger Vorlage (Abb. 6.7), der auf einem eigenen nicht mit dem Wandmauerwerk verzahnten drei Stein hohen Fundamentsockel gegründet war. Der Verbund mit dem dahinter liegenden Mauerwerk wurde durch einen zusätzlichen Formsteintyp erreicht, der am vorliegenden Befund nicht erhalten war, aber als wiederverwendeter Profilstein nachweisbar ist. Dieser kleine Viertelstab (Abb. 6.8), bildet, paarig vermauert, ebenfalls die Form der Vorlage. Durch die Verwendung beider Formsteintypen konnte die Halbrundvorlage in jeder zweiten Schicht mit dem dahinter liegenden Wandmauerwerk verzahnt werden. Diese Form des Eckdienstes war auch in der Nordostecke der Halle und zu beiden Seiten der gefasten Vorlage an der Ostwand vorhanden. In beiden Fällen ist dies jedoch nur durch die in das Mauerwerk einzahnenden und nicht beseitigten Formsteinzungen belegbar.

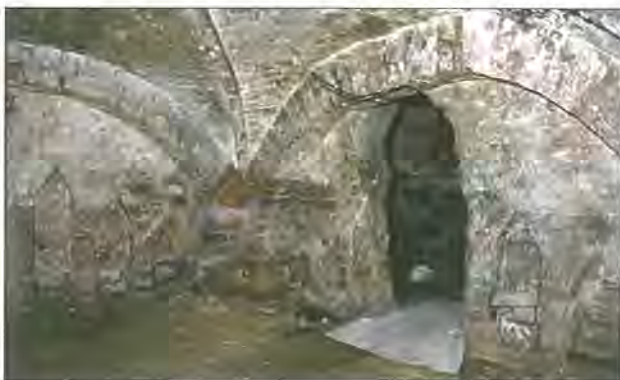
Abb. 12 Greifswald, Lange Straße 51. Blick auf die Nordwestecke des mittelalterlichen Kellerraumes. Die Wandflächen sind durch spitzwinklig geschlossene Nischen gegliedert. Rechts ist der Türdurchbruch für eine barocke Kellererweiterung sichtbar. Foto: T. Rütz

Der Raum besitzt eine Grundfläche von 3,2 x 3,3 Metern und ist in einem Zuge mit dem Hauptbau entstanden (Abb. 6 und 12). Das Kreuzgewölbe dieses Kellers, ein Stein stark und mit einfacher Bandrippe versehen, ist sicher das älteste erhaltene Gewölbe Greifswalds. Zugänglich war dieser Raum über eine südlich des Kellers gelegene, von Westen aus der Halle kommende Treppe. Noch in mittelalterlicher Zeit wurde diese Treppenanlage in eine geradläufige, direkt von Süden zugängliche Treppe umgebaut. Im Osten belichtete ein segmentbogig geschlossenes, etwa 60 cm breites Fenster den Raum. West- und Nordwand waren durch gestaffelte spitzbogig geschlossene Nischen gegliedert. An der Gewölbedecke sind Reste geometrischer und vegetabiler Ausmalung erhalten geblieben.¹⁹ Die Funktion dieses Kellerraumes ist sicher im Bereich des Totengedächtnisses zu suchen.²⁰

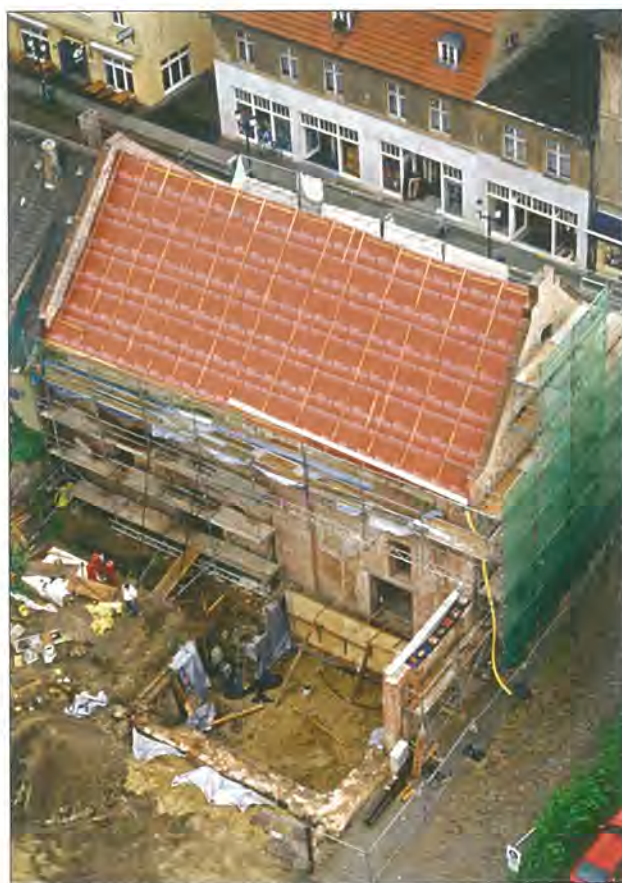
Abb. 13 Greifswald, Blick vom Turm der Nikolaikirche auf die Lange Straße 51 (2002). Erkennbar ist das freigelegte Südwandfundament der mittelalterlichen Backsteinhalle. Auf diesem Fundament wurde der 2002 neu errichtete Seitenflügel gegründet. Foto: T. Rütz

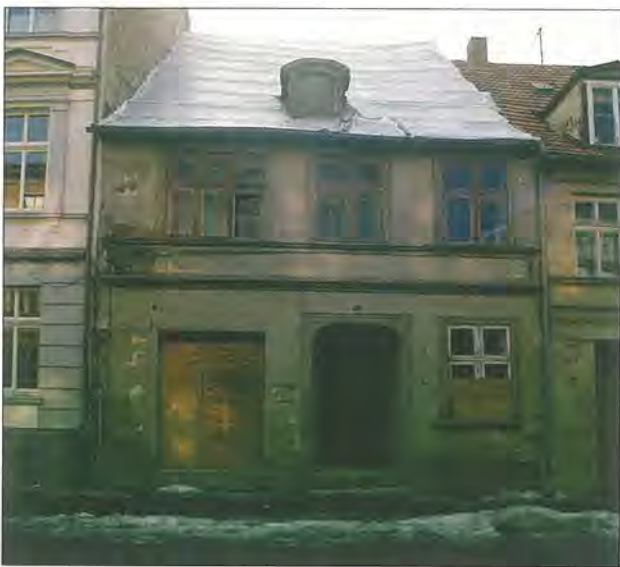
Abb. 1 Greifswald, Joh.- S.- Bach- Str. 20, Zustand der strassenseitigen Fassade im Dezember 1995, Foto: H.- H. Bär

Der Leerstand seit 1990 hatte zu einem starkem Verfall der Bausubstanz geführt. Der Dachstuhl war desolat, die Eindeckung teilweise verlustig. Das eindringende Regenwasser hinterließ in Verbindung mit dem Ausfrieren im Winter gravierende Schäden an Bauhölzern, Mauerwerk, Innenputzen und Geschossdecken sowie deren Einschub aus Lehmstaken. Der hintere Gebäudeteil, ein Anbau und die Treppe zum OG waren 1994 einsturzgefährdet (Abb. 1, 2).

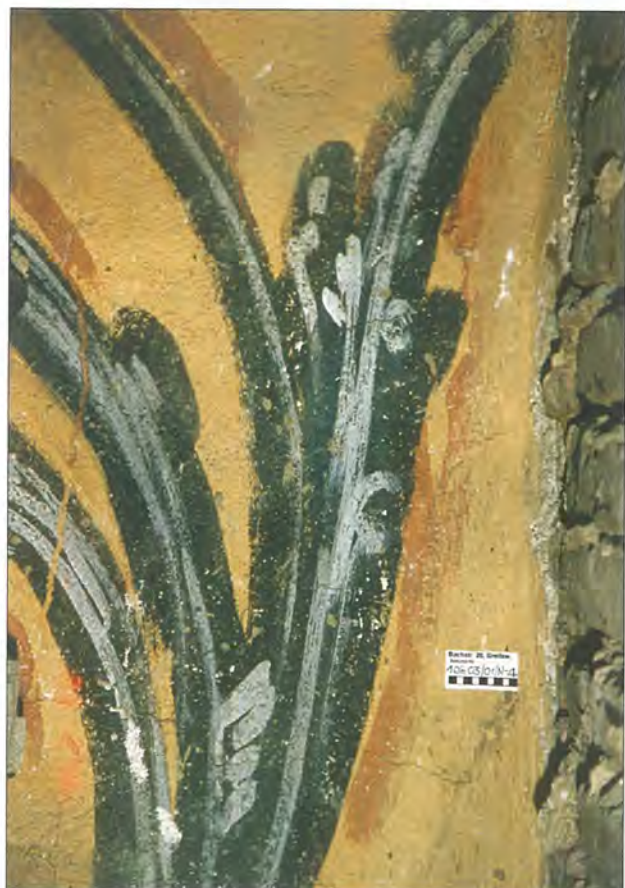
Abb. 5 Greifswald, Joh.- S.- Bach- Str. 20, OG, Raum 4, barockes Gestaltungssystem von 1733 in einer Nische an der Nordwand erhalten.
Foto: H.- H. Bär, 1996

Als wesentliches polychromes Gestaltungssystem der Bauphase von 1733 ist in den beiden Fluren der Geschosse die vegetabil ornamentale Malerei erhalten. Sie liegt auf dem ersten Kalkputz mit einer weißen Grundierung. Schwungvoll verlaufen schwarze, weiß gehöhte Akanthusranken mit einem roten Begleitstrich über die ocker gefassten Wand- und Deckenflächen. Das großzügig ornamentale System überspannt die gesamten Flächen und richtet sich in seinem Verlauf nach deren Grenzen.

Der sehr lebendige Auftrag, großvolumige Ornamentformen und die sicher gesetzten weißen und roten Akzente charakterisieren diese Malerei. (Abb. 5)

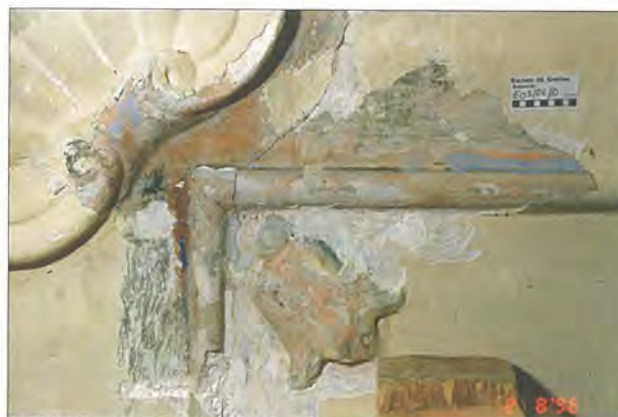
Abb. 6 Greifswald, Joh.- S.- Bach- Str. 20, EG, Raum 3, Decke. Befundsituation mit mehreren übereinanderliegenden Fassungen
Foto: H.- H. Bär, 1996

Vermutlich in der 2. Hälfte des 18. Jahrhunderts wurde im Raum EG 3 der Deckenputz im Bereich des Wandanschlusses überarbeitet und eine Eckvoute eingezogen. Ein umlaufendes Gesimsprofil bildete den oberen Wandabschluss, das nicht mehr existiert. Der bis heute erhaltene Deckenstück wurde klar und formbewusst in einer stilisiert anmutenden Plastizität gestaltet und war ursprünglich weiß getüncht. Dabei fehlt die für den späten Barock typische, oftmals ausufernde Formenvielfalt. Die muschelförmigen, im Voutenansatz liegenden Eckornamente sind durch eine Rahmung des Deckenspiegels optisch miteinander verbunden. Das Rahmungsprofil entspricht einem flachen Halbrundstab. Die Schnittachsen betonen kleine, dreiblättrige und glockenförmige Blüten einer vorklassizistisch anmutenden Stilistik. (Abb. 6)

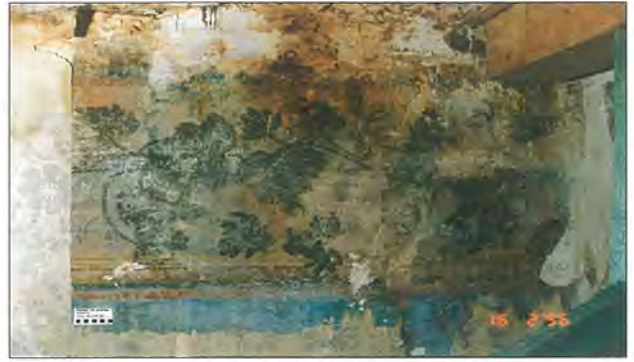
Abb. 8 Greifswald, Joh.- S.- Bach- Str. 20, OG, Raum 4, N- Wand. Weinblattrankenfries, Foto: H.- H. Bär, 1996

Zusammenhängende polychrome Gestaltungssysteme der Innenräumen sind für diese Bauphase belegbar. Beispiel ist die Draperie-Fassung im großen Raum 3 des EG (Abb. 7) und der Weinblattrankenfries mit Deckenanschluss im straßenseitigen Raum 4 des Obergeschosses. (Abb. 8)

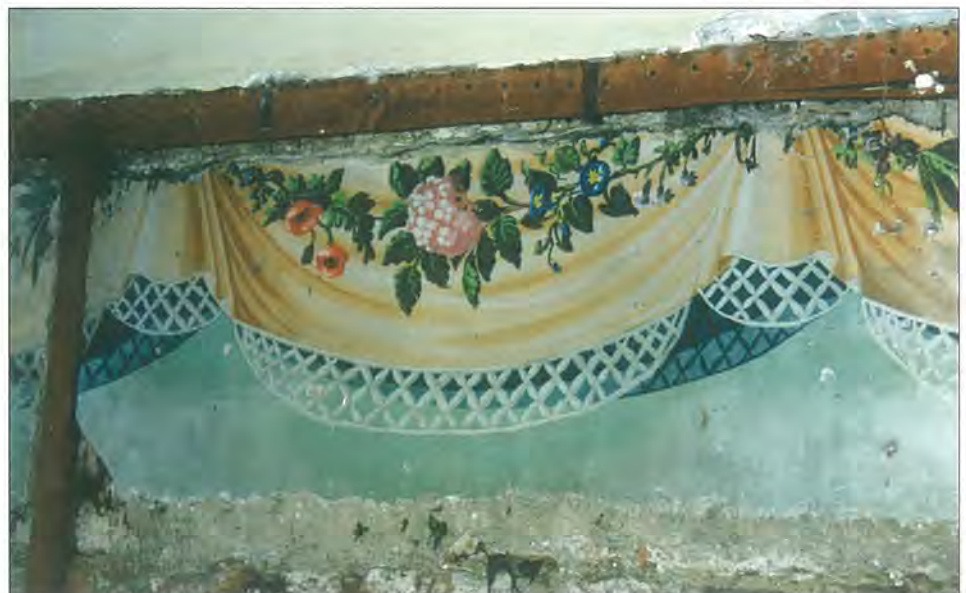
Abb. 7 Greifswald, Joh.- S.- Bach- Str. 20, EG, Raum 3, S- Wand. Illusionierte Draperie als oberer Wandabschluss. Foto: C. Kohl, 1996

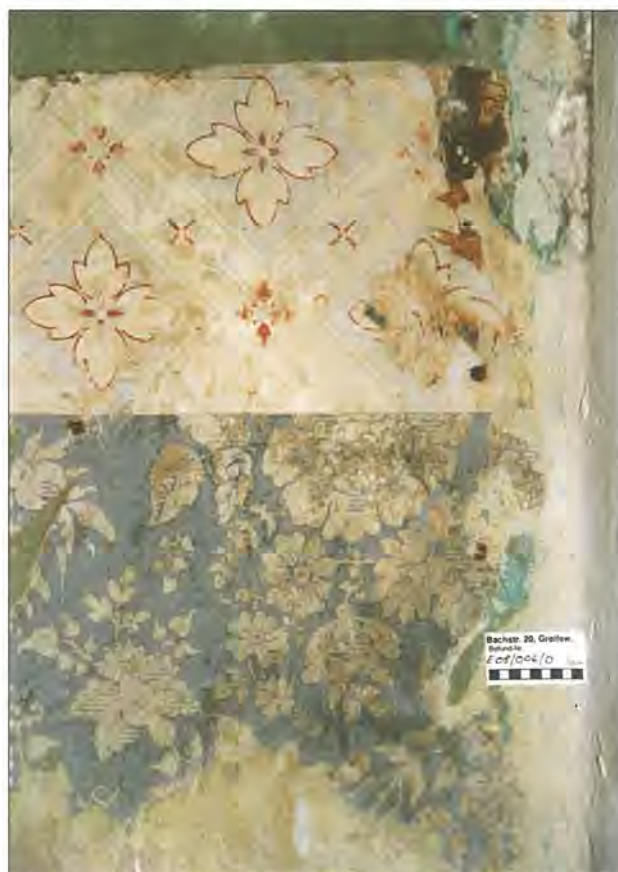
Abb. 9 Greifswald, Joh.- S.- Bach- Str. 20, EG, Raum 8, O- Wand, SO-Ecke. Papiertapeten vor 1871, Foto: H.- H. Bärl, 1996

Die zeitliche Einordnung der voranbeschriebenen Farbfassungen ist dem Umstand zu verdanken, dass für eine darüberliegende Papiertapete eine Zeitung als Makulatur verwendet wurde. (Abb. 9)

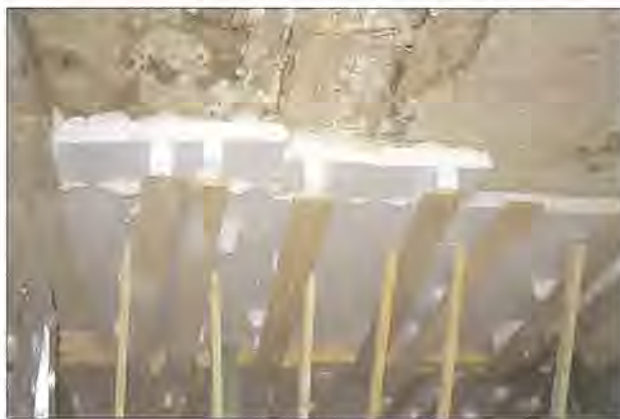
Abb. 10 Greifswald, Joh.-S.-Bach-Str. 20, Bergung des Malputzes der Decke im nördlichen Raum im OG. Foto: C. Kohl

Der erste Schritt war die Freilegung der Malerei auf dem noch erhaltenen Deckenputz. Die jüngeren Leimfarbenschichten mussten vorsichtig abgewaschen werden, um die Oberfläche zu reinigen und der nachfolgend geplanten Kaschierung eine optimale Haftung zu garantieren. Die Malerei wurde nach der Freilegung fotodokumentiert, eingemessen und auf Folien durchgezeichnet, um für den Fall einer notwendigen Rekonstruktion genaue Maßangaben zur Verfügung zu haben. Dann konnten die Deckenflächen kaschiert werden. In den beiden untersten Lagen wurde Japanpapier verwendet, danach Lagen unbedruckten Zeitungspapieres. Als oberste Schichten und zum stabileren Schutz folgten Tapeten. Alle Papiere wurden sorgfältig in gleicher Größe zugeschnitten, so dass bei der Klebung durch die sich überlappenden Stöße möglichst viele zusätzliche Haltebrücken entstanden. Im Endeffekt wurde deutlich, wieviel Masse flächige Papierkaschierungen zu stabilisieren vermögen. Im Mai 1997 sollten die Deckenputze dann endgültig von ihrem Träger gelöst werden. Zuerst wurde das leicht flexible Material der Styroporplatten mit PU-Schaum auf der Kaschierung der Decke verklebt. (Abb. 10)

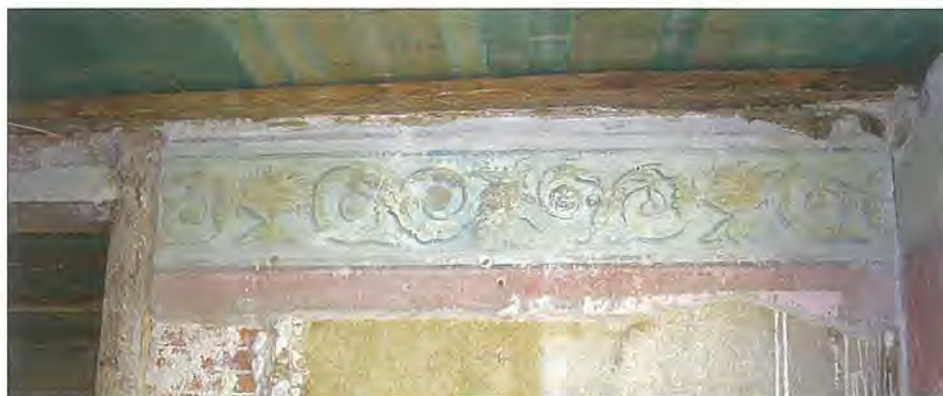
Abb. 11 Greifswald, Joh.- S.- Bach- Str. 20, OG, Raum 5, Zwischenwand, Ansicht nach Nord. Zustand während der Konservierungsarbeiten
Foto: C. Kohl

Während der laufenden Baumaßnahmen folgten nun die Konservierungsarbeiten an Putzen des EG und an den Wandputzen im OG. (Abb. 11 und 12)

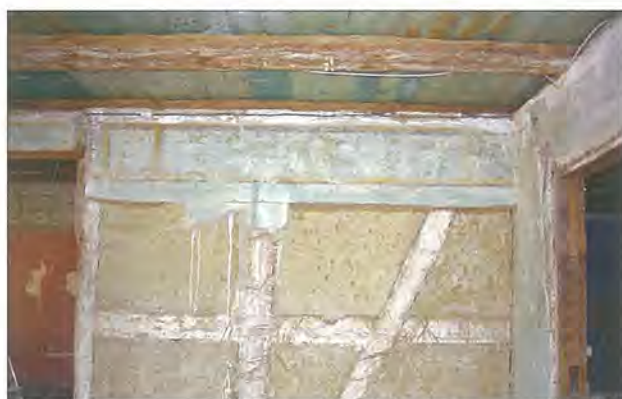
Abb. 12 Greifswald, Joh.- S.- Bach- Str. 20, OG, Raum 4, Zwischenwand, Ansicht nach Süd. Zustand während der Konservierungsarbeiten
Foto: C. Kohl

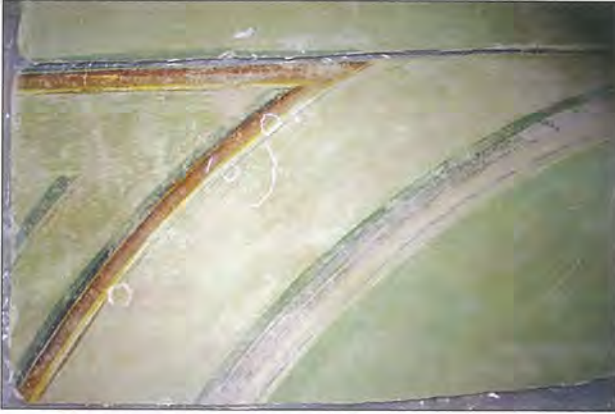
Abb. 13 Greifswald, Joh.- S.- Bach- Str. 20, Aufnahme von zwei zusammengehörigen, abgenommenen Deckenplatten nach der Freilegung. Foto: C. Kohl, 1997

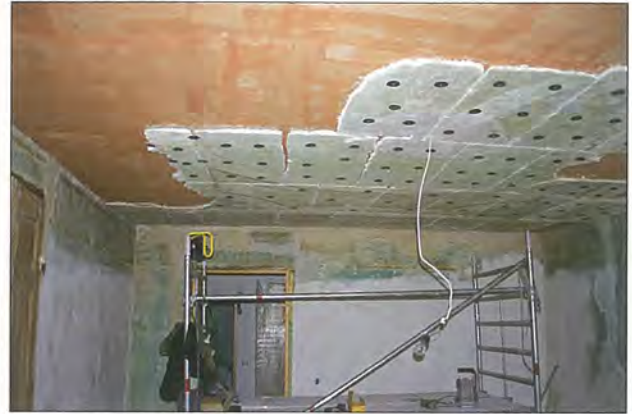
Abb. 14 Greifswald, Joh.- S.- Bach- Str. 20, OG, Raum 4, Wiederanbringung der Deckenplatten. Foto: C. Kohl, 1997

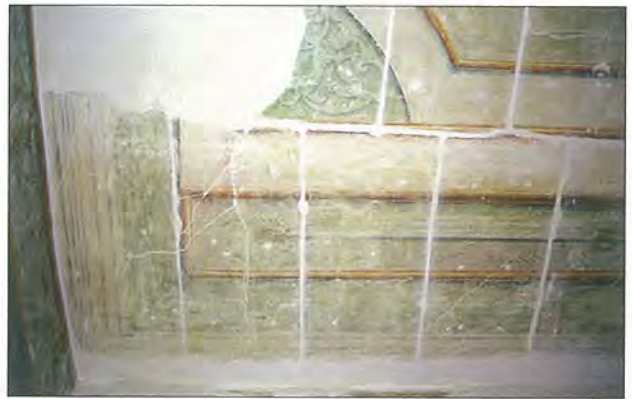
Abb. 15 Greifswald, Joh.- S.- Bach- Str. 20, OG, Raum 4, Zustand der wieder eingebauten Decke nach der Kittung der Fehlstellen, Foto: C. Kohl, 1997

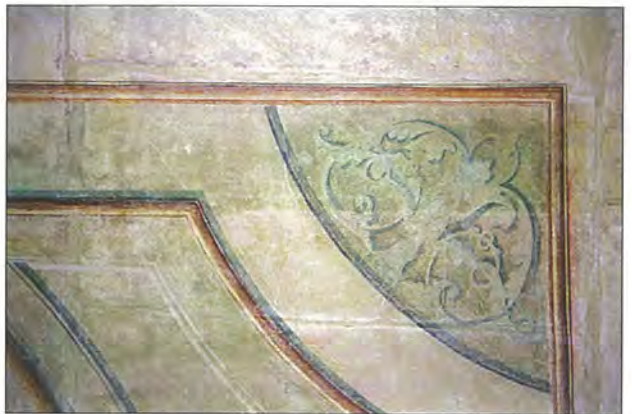
Abb. 16 Greifswald, Joh.- S.- Bach- Str. 20, OG, Raum 4, Detailaufnahme eines Deckenfeldes nach der Fertigstellung, einschließlich der Retusche. Foto: C. Kohl, 1997

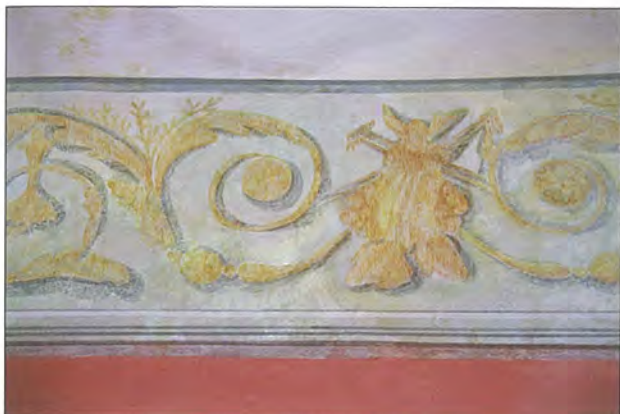
Abb.17 Greifswald, Joh.- S.- Bach- Str. 20, OG, Raum 5, Detailaufnahme des Wandfrieses im retuschierten Zustand. Foto: C. Kohl, 1997

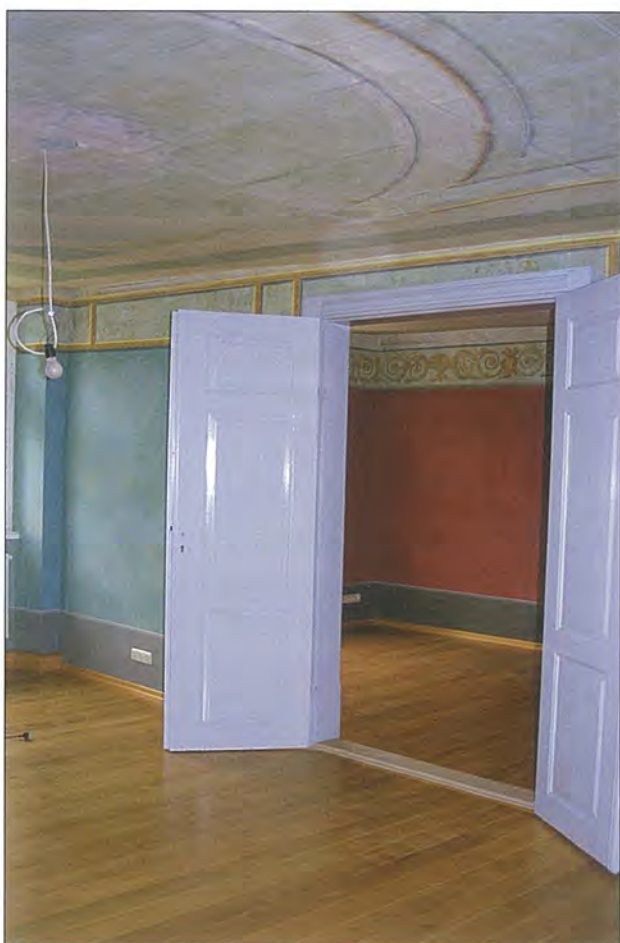
Abb. 18 Greifswald, Joh.- S.- Bach- Str. 20, OG, Durchblick vom Raum 4 in den südlichen Raum 5 nach der Fertigstellung. Foto: C. Kohl, 1997

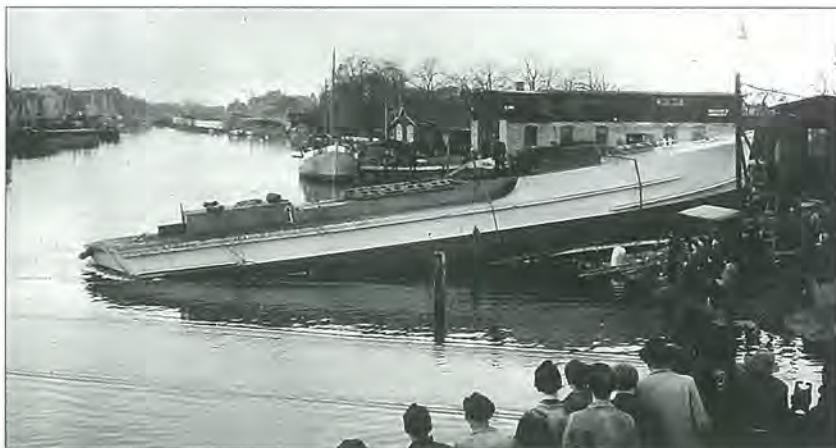
Abb. 3 Demontierter 17- m- Kutter auf der Helling zur Generalreparatur, ca. 1971. Erneuerung der durch mechanische Beanspruchung und Fäulnis in Mitleidenschaft gezogenen Verbände des Schiffskörpers (Planken, Spanten, Schotte, Deck und Decksbalken, Weger usw.)
Stadtarchiv Greifswald

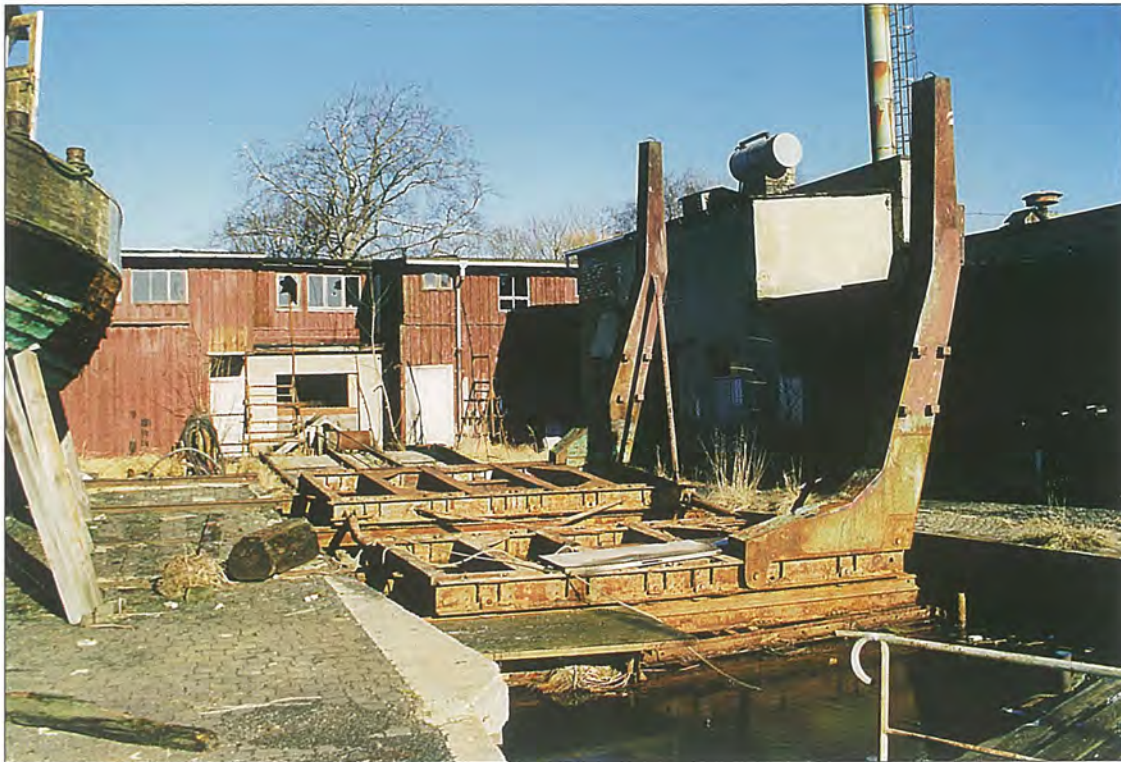
Abb. 4 Die Slipanlage der Werft, Zustand ca. 1996. Die heute noch vorhandene technische Ausrüstung wurde bei der Rekonstruktion der alten Patentslip in den Jahren 1961/62 eingebaut: hydraulisch angetriebene Slipwinde, Slipwagen (Tragfähigkeit 170 t), Queraussetzvorrichtung. Auch nach 1990 – bis zum Defekt der hydraulischen Steuerung der Slipwinde 1997 – sind dort Schiffe aufgeslipt worden, so der Schoner „Vorpommern“, der Besanwerer „Alfred“ und der Kutter „Vorwärts“. Im Hintergrund das noch unter Buchholz errichtete Gebäude der alten Tischlerei/Taklerei mit dem Windenraum in der Mitte. Am linken Bildrand aufgepalmt der 14,5-m-Kutter „Vorwärts“ (gebaut 1938 in Swinemünde). Am 5. November 2003 erfolgte unter Medienpräsenz die offizielle Wiederinbetriebnahme der reparierten Slipanlage, bereits einige Wochen zuvor hatte die restaurierte Technik mit dem Aufslipen des Kutters „Vorwärts“ den „inoffiziellen“ Testlauf bestanden. Foto: Jörg Scheffelke
