GREIFSWALDER BEITRÄGE

Stadtgeschichte
Denkmalpflege
Stadtsanierung

Jahresheft 2017 zur
Archäologie und Bauforschung

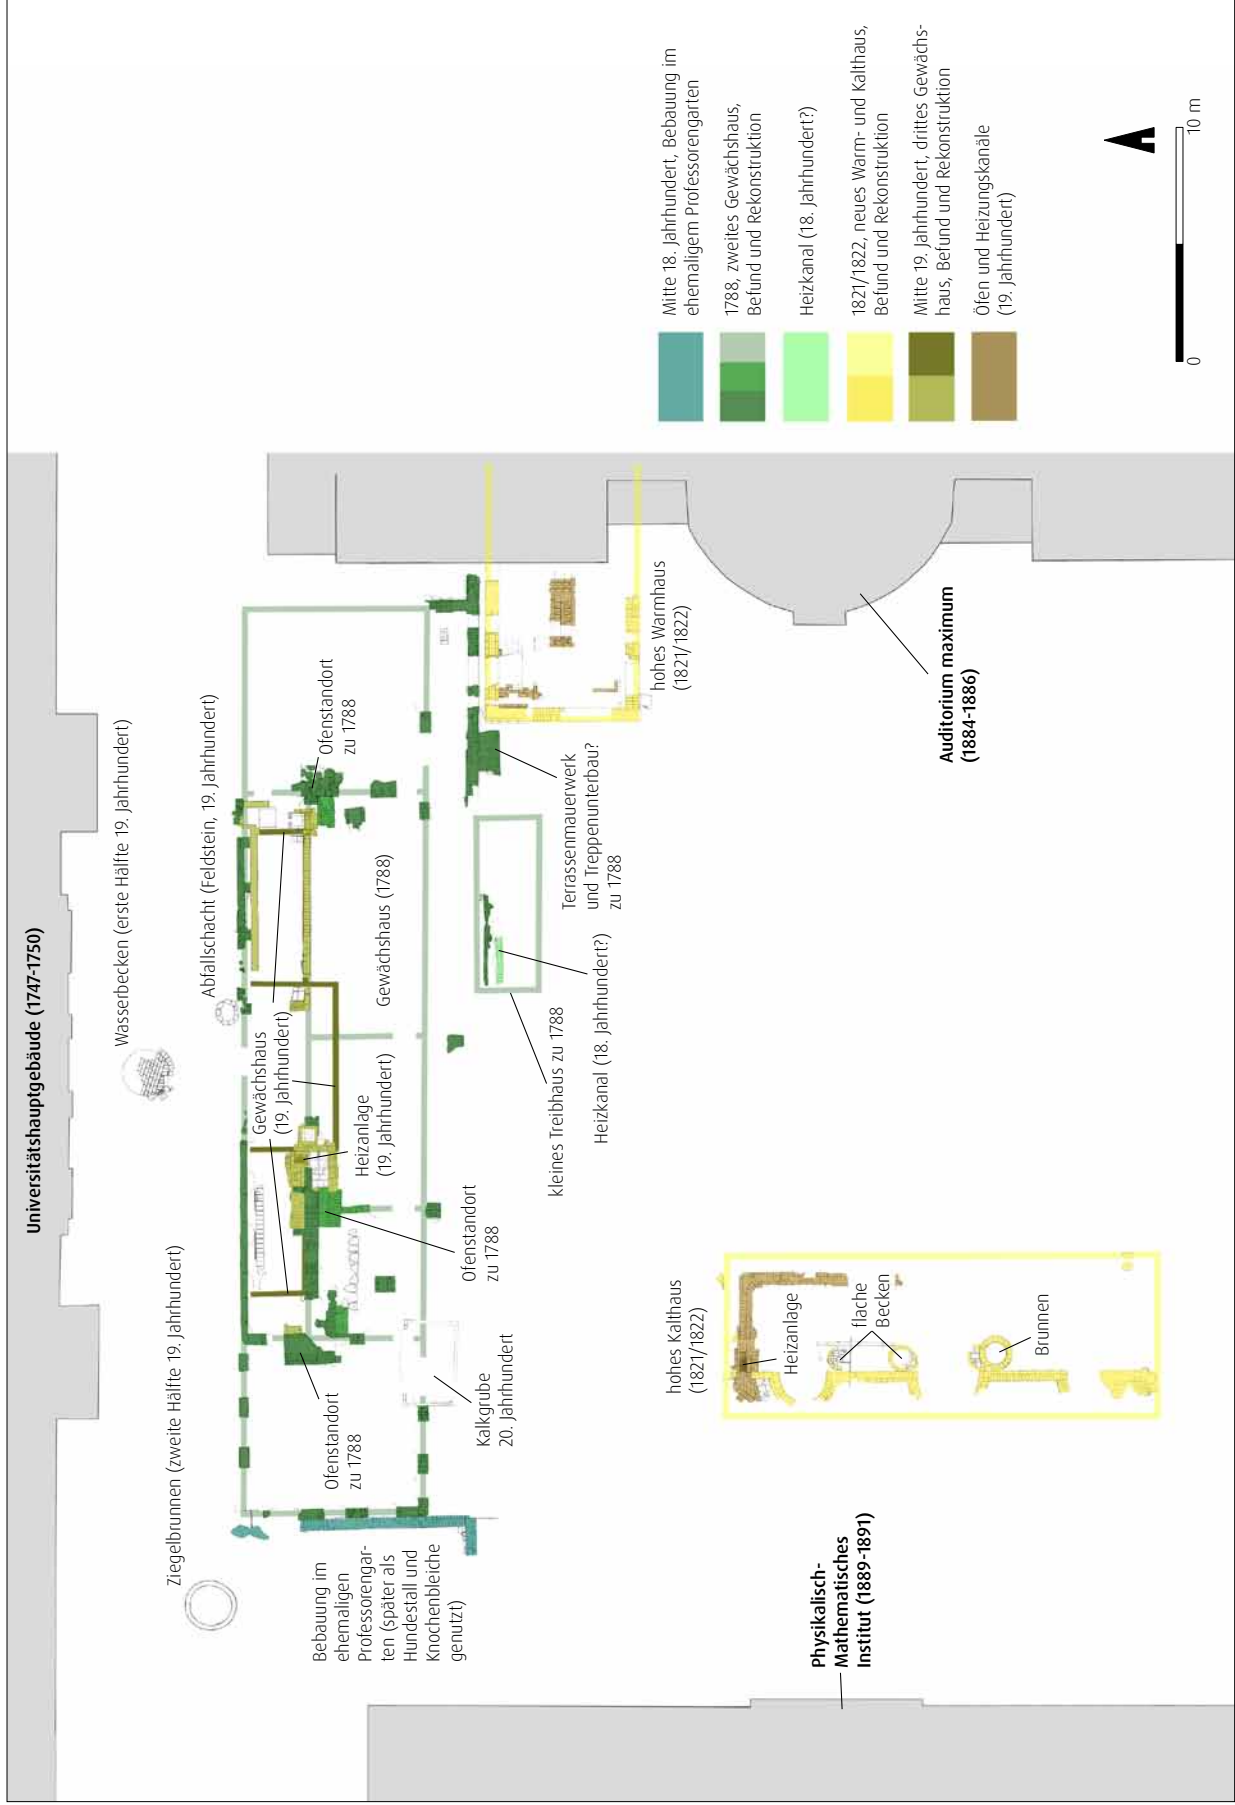
Abb. 5 Greifswald, Domstraße 11: Baualterskartierung für die erfassten Befunde des ersten Botanischen Gartens. Zeichnung: T. Rütz / J. Ansonge (Befundaufnahme 2004/2005). Grafische Bearbeitung: T. Rütz (2017)

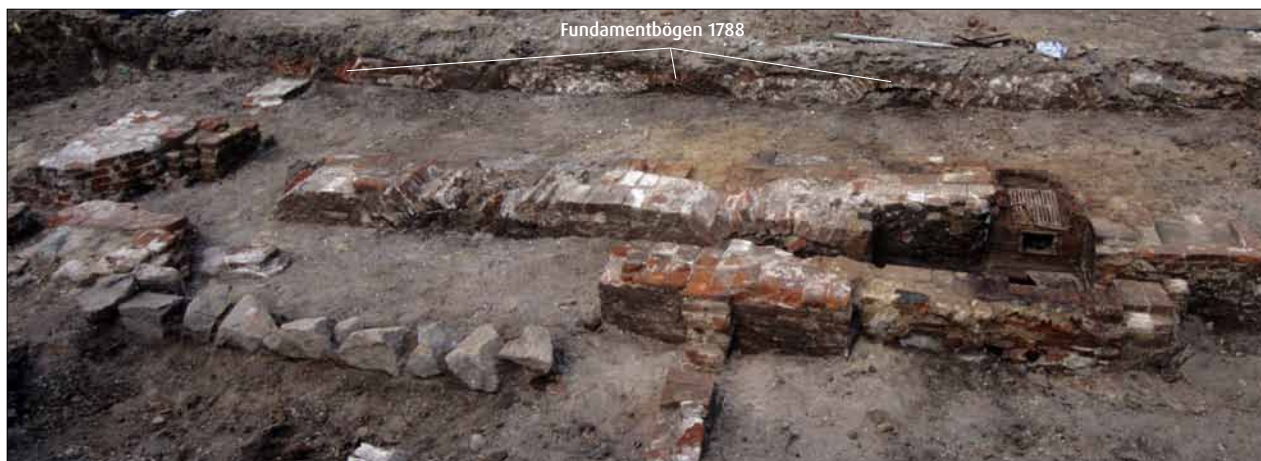
Abb. 6 Greifswald, Domstraße 11. Nördliche Grabungsfläche mit Fundamenten des zweiten barocken Gewächshauses von 1788. Im Hintergrund (an der Grabungskante) sind die Bögen für die Gründung der Nordwand zu erkennen (vgl. Abb. 7). Auch die weiteren Mauern dieser Bauphase waren auf sogenannten Erdbögen gegründet. Die Heizanlage im Bild rechts gehörte wahrscheinlich zum Nachfolgebau des mittleren 19. Jahrhunderts (vgl. Abb. 8). Blick nach Nordwesten. Foto: T. Rütz (2005)

Abb. 8 Greifswald, Domstraße 11. Nördliche Grabungsfläche. Detail zu Abb. 6: Gitterrost und Aschefall einer Heizanlage. Links daneben ist der zugehörige Rauchkanal erkennbar. Die Anlage gehörte wahrscheinlich zum dritten Gewächshaus aus dem mittleren 19. Jahrhundert. Blick nach Nordwesten. Foto: T. Rütz (2005)

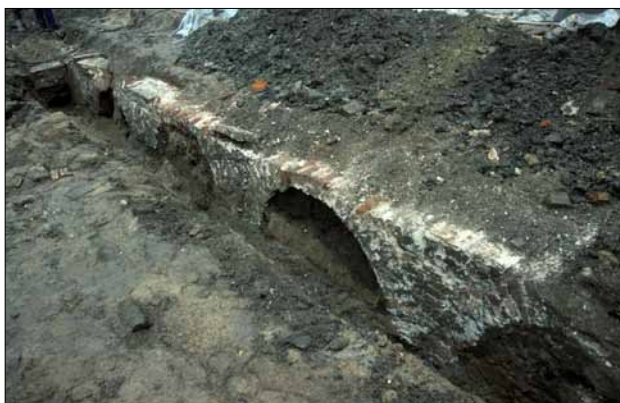
Abb. 7 Greifswald, Domstraße 11. Nördlicher Bereich der Ausgrabung mit freigelegten Fundamentbögen für die Nordwand des zweiten barocken Gewächshauses von 1788. Diese Methode der punktuellen Gründung sparte Baumaterial, auch war weitaus weniger Erdaushub notwendig. Blick nach Nordwesten. Foto: T. Rütz (2004)

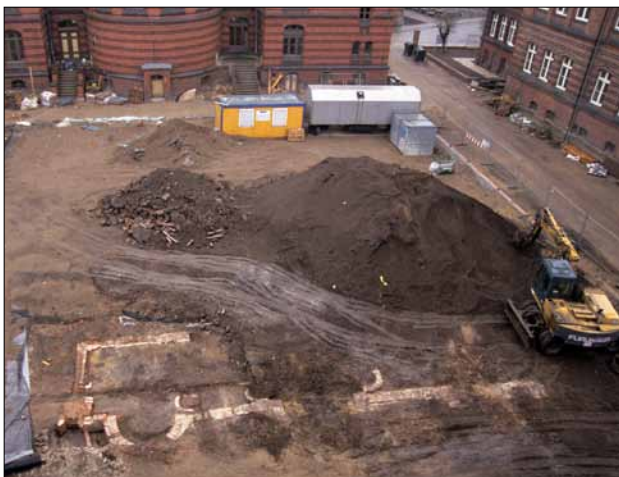
Abb. 10 Greifswald, Domstraße 11. Blick nach Osten auf freigelegte Mauerwerksbefunde des Kalthauses aus den 1820er Jahren. Die ehemals aufgehenden Umfassungsmauern wurden zur Steingewinnung ausgebrochen. Im Boden blieben Reste einer Binnenmauer mit großen Rundnischen und Teile einer Heizanlage erhalten. Nachgewiesen sind außerdem kleine Wasserbecken und ein Brunnen (vgl. Abb. 5). Foto: T. Rütz (2005)

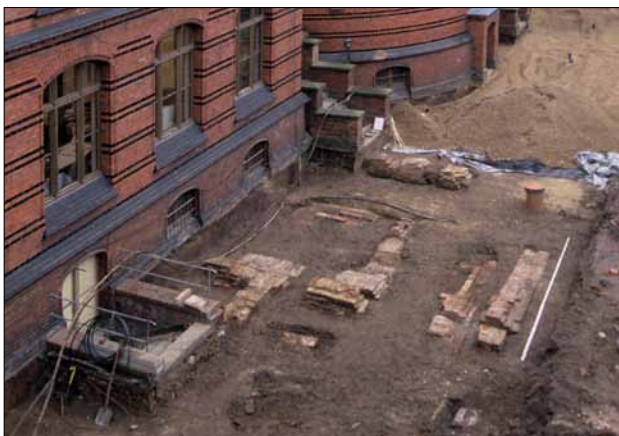
Abb. 11 Greifswald, Domstraße 11. Nordöstlicher Bereich der Grabungsfläche. Freigelegte Mauerwerksbefunde des hohen Warmhauses aus den 1820er Jahren (vgl. Abb. 5). Links im Bild das neue Auditorium maximum von 1886. Blick nach Südosten. Foto: T. Rütz (2004)

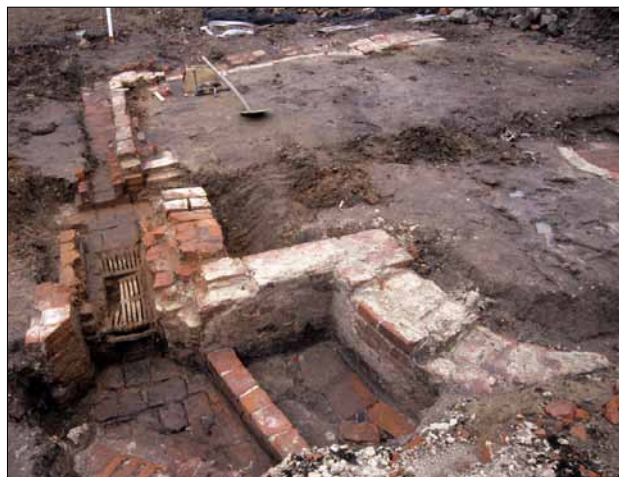
Abb. 12 Greifswald, Domstraße 11. Nördlicher Bereich des Kalthauses aus den 1820er Jahren (vgl. Abb. 10). Hinter Eisenrost und Aschefall ist der Heizkanal entlang der ehemaligen Außenwände erkennbar. Der Ofen wurde mindestens einmal erneuert und stammt in der freigelegten Form wohl erst aus der Mitte des 19. Jahrhunderts. Rechts die Fundamente einer der Wandnischen. Blick nach Osten. Foto: T. Rütz (2005)

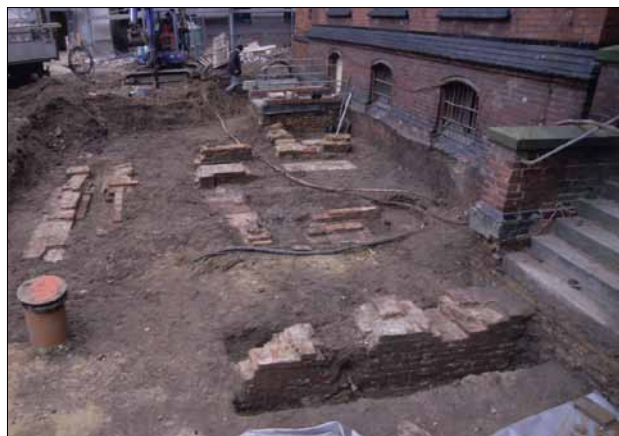
Abb. 13 Greifswald, Domstraße 11. Blick nach Norden auf das freigelegte Mauerwerk des hohen Warmhauses aus den 1820er Jahren (vgl. Abb. 11). In der Bildmitte Fragmente des Fußbodens und die Reste von gemauerten Bänken (wohl mit Heizkanälen darunter). Foto: T. Rütz (2004)

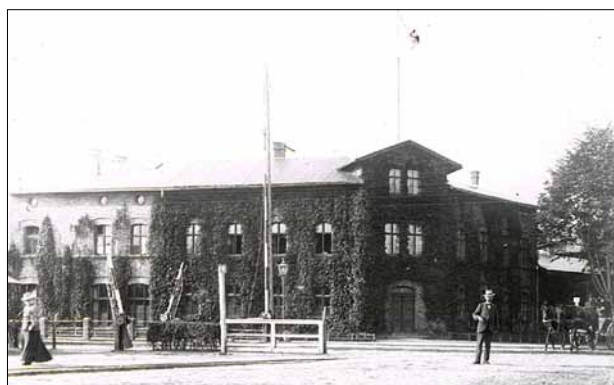
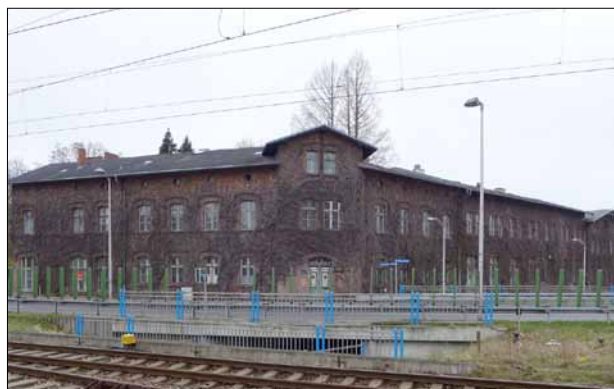
Abb. 19 Greifswald, Grimmer Straße 88. Blick nach Südwesten auf die Straßenfassaden des Botanischen Instituts. Oben: Ansicht aus dem Jahr 1903, aufgenommen von dem damaligen Institutsdirektor Prof. Franz Schütt. Foto: Universität Greifswald / Botanischer Garten / Bild-Archiv. Unten: aktueller Zustand des Gebäudekomplexes. Foto: T. Rütz (2017)

Das Gartenlokal wurde der Grundstücksgrenze folgend winkelförmig angeordnet. Den Kern dieses Gebäudes bildeten zunächst zwei jeweils vier Fensterachsen breite Flügel mit zwei Geschossen und einem Drempel unter dem flach geneigten Satteldach, die einen schmalen, durch drei Vollgeschosse und den Hauptzugang betonten Mittelteil einfassten. Der backsteinsichtige Bau wurde zurückhaltend neogotisch gestaltet: Die flachbogigen Fenster von Erd- und Obergeschoss weisen auf Konsolen ruhende Verdachungen auf, die Kreisfenster im Drempel waren mit einer hölzernen Maßwerkteilung und Buntglasscheiben versehen.⁴⁵ Entlang der Grimmer Straße schloss sich der große eingeschossige Tanzsaal an, der an den sieben

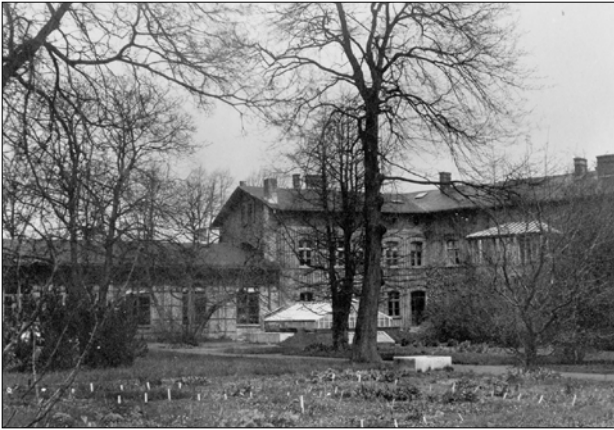
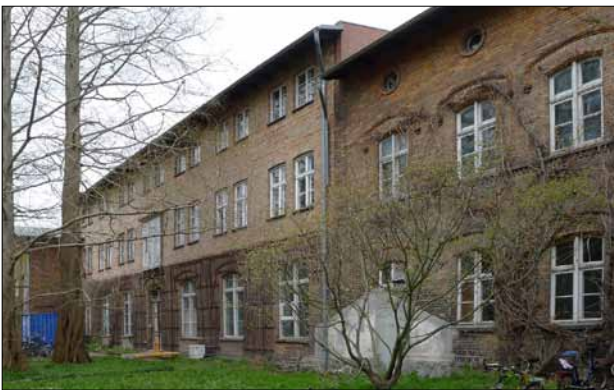
Abb. 20 Greifswald, Grimmer Straße 88. Hofseite des Botanischen Instituts. Oben: Blick nach Norden vor der Aufstockung des eingeschossigen Botanischen Museums. Foto: Universität Greifswald / Botanischer Garten / Bild-Archiv (um 1925). Unten: Blick nach Westen auf den ehemaligen Museumstrakt mit der 1954/1955 erfolgten Aufstockung um eineinhalb Geschosse. Foto: T. Rütz (2010)

an das Ensemble. Der Ostflügel entlang der Bahntrasse wurde dagegen erst in den Jahren 1900 bis 1901 durch den „Direktorhausanbau“ um drei Fensterachsen verlängert,⁴⁷ hier befand sich bis dahin ein Waschhaus.⁴⁸ Der letzte wesentliche Umbau des Komplexes erfolgte 1953 bis 1954 mit der Aufstockung des einstigen Tanzsaales um eineinhalb Geschosse (Abb. 20).⁴⁹ Sämtliche Baumaßnahmen waren von einer gestalterischen Anlehnung an den Bestand geprägt, sodass der flüchtige Betrachter die unterschiedlichen Entstehungszeiten kaum wahrnimmt.

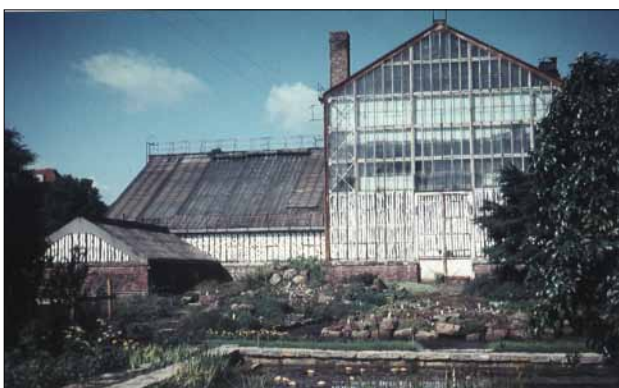
Abb. 23 Greifswald, Münterstraße 2. Zustand der Gewächshäuser während der 1950er Jahre. Zum Schutz vor übermäßiger Sonneneinstrahlung wurde die Verglasung der Wände in den Sommermonaten mit einer hellen Schattierfarbe bestrichen. Blick nach Südwesten. Foto: H. Borris, Universität Greifswald / Botanischer Garten / Bild-Archiv

ursprünglichen Bestand gehörten zudem zwei kleinere Gewächshäuser. Flügelartig schlossen sie östlich an das Warm- bzw. das Kalthaus an, ihre gläsernen Satteldächer waren direkt auf dem beschriebenen Klinkersockel montiert (Abb. 22 und 23). Beide Flügel existieren nicht mehr, sie wurden 1989 und 2010 vollständig abgetragen. Nach Westen sind die vorhandenen Glashäuser an einen quer zur Hauptwindrichtung gelegenen, backsteinsichtigen Riegelbau angelehnt (Abb. 24).⁵⁶ In diesem zweigeschossigen, aber nur 3 m schmalen Wirtschaftsgebäude waren im Keller die Heizkessel und darüber Geräteräume sowie ab 1896 die Wohnung des Heizers untergebracht.⁵⁷

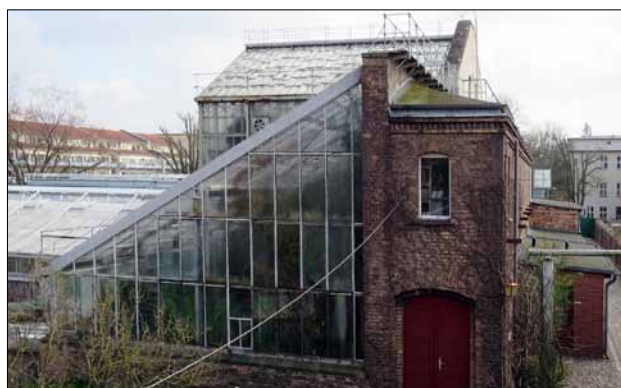
Abb. 24 Greifswald, Münterstraße 2. Nordwestlicher Bereich des ab 1884 errichteten Gewächshauskomplexes. Das Bild zeigt rechts den schmalen rückwärtigen Backsteinbau, in dem die Heizanlage sowie Geräteräume und zeitweise auch eine Dienstwohnung für den Heizer untergebracht waren. Blick nach Südosten. Foto: T. Weiß (2017)

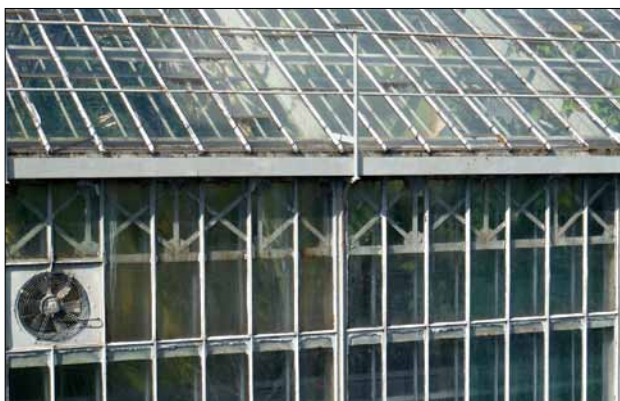
Abb. 25 Greifswald, Münsterstraße 2. Blick nach Nordosten auf die Südseite des zentralen Palmenhauses. Unter der Traufe sind die aussteifenden Andreaskreuze zu erkennen, darüber das in den 1980er Jahren erneuerte Geländer eines Laufstegs. Foto: T. Weiß (2013)

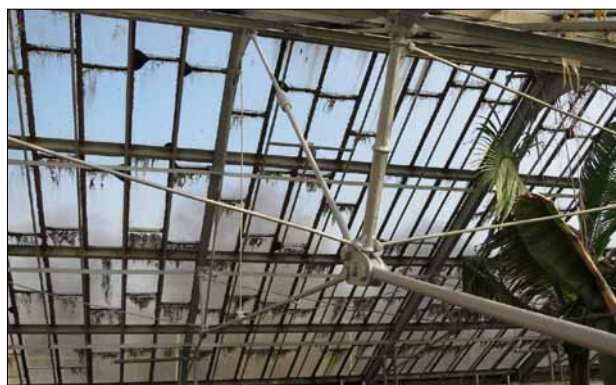
Abb. 26 Greifswald, Münsterstraße 2. Zentrales Palmenhaus der großzügigen Gewächshausanlage. Blick nach Nordosten auf die aus Puddelstahl und Schmiedeeisen bestehende Dachwerkskonstruktion nach dem Wiegmann-Polonceau-Prinzip. Foto: T. Weiß (2017)

Das Dachtragwerk ist durch ein graziles Verstrebungssystem ausgesteift, dessen Prinzip von den Ingenieuren Wiegmann und Polonceau bereits Ende der 1830er Jahre für die Überbrückung großer Spannweiten entwickelt worden ist.⁶⁰ Es beruht auf der Aneinanderreihung von unverschieblichen Dreiecken. Dabei sind die Sparren als unterspannte Balken konstruiert, deren Zwischenaufleger durch Zugbänder aus Schmiedeeisen in geknickter Linienführung gehalten werden. Ein weiteres horizontales Zugband verbindet dann die beiden Sparrenseiten zu einem geschlossenen Dreieck (Abb. 26). In der zweiten Hälfte des 19. Jahrhunderts entwickelten sich die Wiegmann-Polonceau-Träger zur beliebtesten Dachwerkskonstruktion im Metallbau.

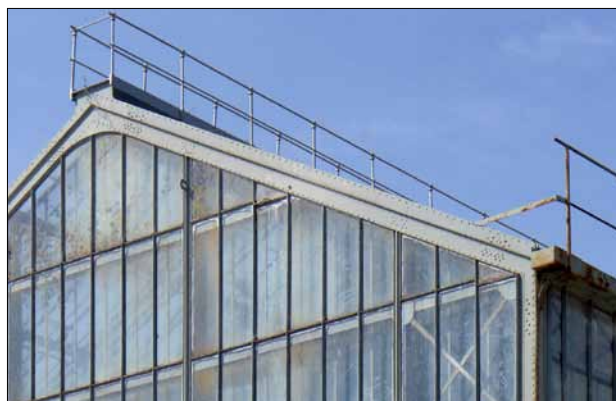
Abb. 27 Greifswald, Münsterstraße 2. Ostgiebel des zentralen Palmenhauses. Gut erkennbar sind die Nietungen der aus Puddelstahl hergestellten Konstruktion. Der Laufsteg auf dem Dachfirst gehört noch zum Bestand des 19. Jahrhunderts. Blick nach Südwesten. Foto: T. Rütz (2013)

⁵⁹ Freundliche Mitteilung von Prof. Werner Lorenz vom Planungsbüro Lorenz & Co. Bauingenieure GmbH, Berlin. Zum Puddelverfahren, das bis in die letzten Jahrzehnte des 19. Jahrhunderts zur Gewinnung von kohlenstoffarmem Eisen am gebräuchlichsten war, siehe ausführlich: Paulinyi 1987.

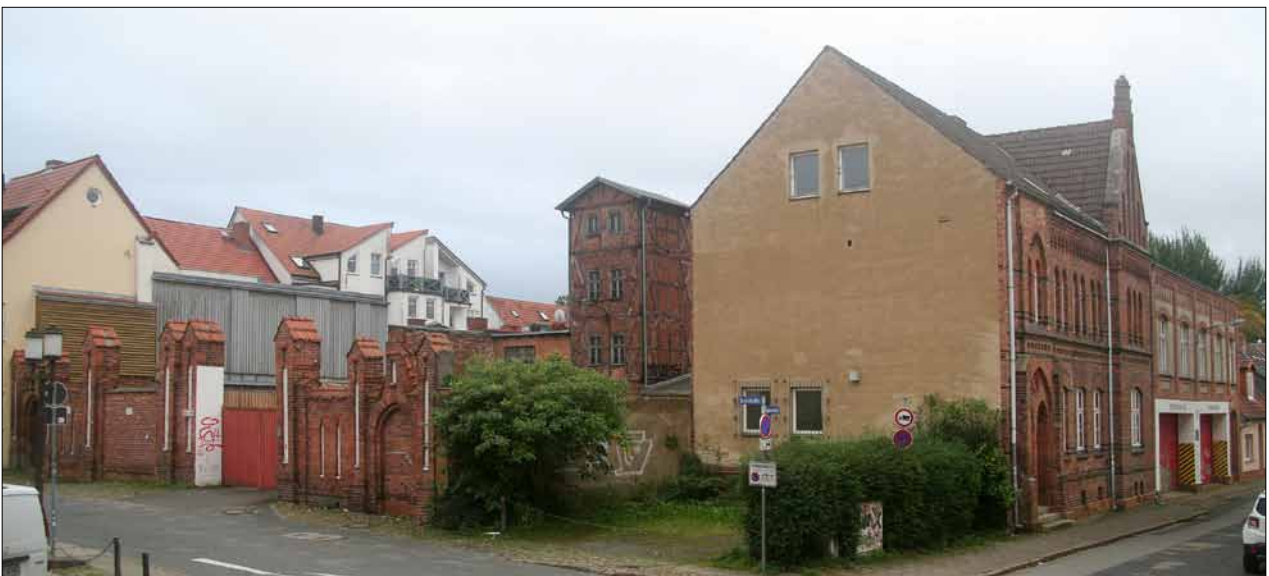
Abb. 1 Greifswald, Baderstraße 24. Heutige Bebauung an der südöstlichen Ecke Baderstraße/Domstraße. Das Gebäude des ehemaligen Polizeigefängnisses (rechts der Bildmitte) reichte ursprünglich bis an die Domstraße heran, der Nordteil wurde jedoch Anfang der 1960er Jahre abgebrochen. Blick nach Südosten. Foto: D. Brandt (2017)

Zu Beginn des Jahres 2016 erwarb die Peter-Warschow-Sammelstiftung den ehemaligen Feuerwehrhof an der südöstlichen Ecke Baderstraße/Domstraße und die zugehörigen bzw. angrenzenden Gebäude Baderstraße 23 und 24 (Abb. 1). Auf diesem großzügig bemessenen Gelände im Zentrum der Greifswalder Altstadt soll unter dem Motto „Generationenwohnen“ nun ein gemeinsames Lebensumfeld für Senioren und junge Menschen entstehen.

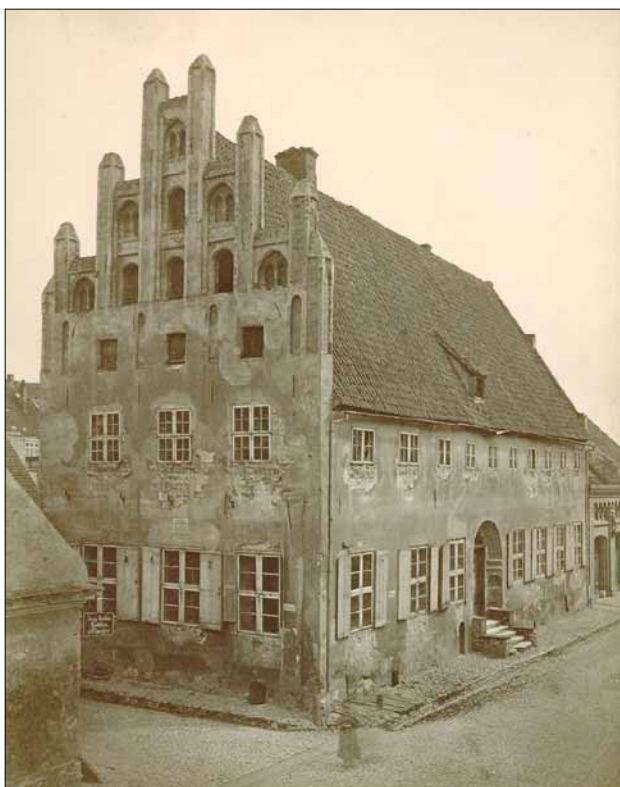
Abb. 2 Greifswald, Baderstraße 24. Ehemaliges „Syndikatsgebäude“ an der Südostecke Baderstraße/Domstraße. Das ältere Spritzenhaus im südlichen Anschluss steht bereits, die Aufnahme entstand demnach zwischen 1876 und 1879. Zu dieser Zeit befanden sich zumindest die Fassaden in einem stark renovierungsbedürftigen Zustand. Blick nach Südosten. Foto: StAG AIC 894

³ Die mit Abb. 2 gezeigte Aufnahme aus dem Stadtarchiv Greifswald (im Folgenden: StAG) entstand nach Errichtung der ersten Feuerwache auf dem südlichen Nachbargrundstück Baderstraße 23 im Jahr 1876. Zum Beschluss für den Neubau und zu seiner Fertigstellung siehe: Universitäts- und Hansestadt Greifswald 2016, S. 17.

mit beachtlicher Breite entlang der Baderstraße. Die Anordnung der Fenster beider Hauptfassaden zeigt die innere Horizontalgliederung mit hohem Dielen- und niedrigem Obergeschoss an, unter dem Dach gab es offenbar mehrere Speicherböden. Das Sitznischenportal etwa in der Mitte der westlichen Traufseite verweist auf einen renaissancezeitlichen Umbau, bei dem die ursprünglich backsteinsichtigen Straßenfassaden vermutlich auch erstmals verputzt wurden.⁴ Die Grundrissmaße betragen laut Plänen von 1877 etwa 26,50 x 10,50 m (Abb. 3 und 4). Damit zählte das stattliche Eckhaus zu den größten mittelalterlichen Profanbauten in Greifswald und schon diese Tatsache wirft die Frage nach seiner einstigen Funktion auf. In der lokalen Geschichtsforschung ist das Gebäude

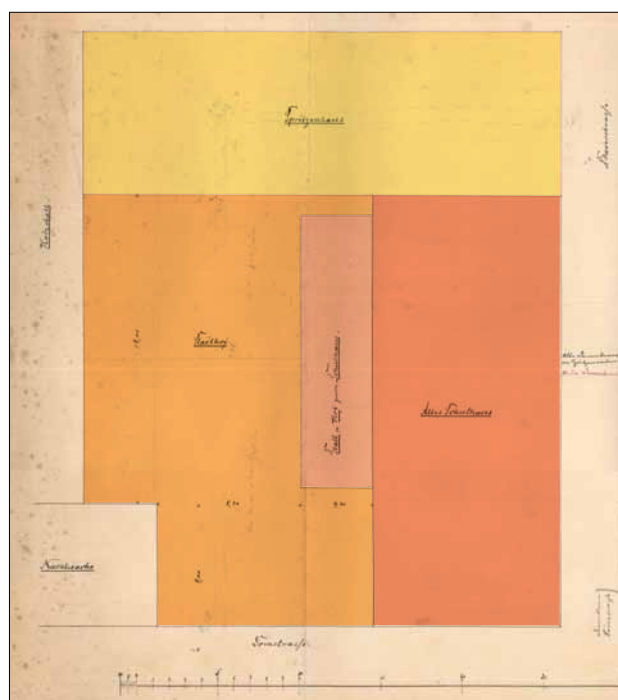
Abb. 3 Greifswald, Baderstraße 24. Lageplan der Zeit um 1876 mit den Grundstücksverhältnissen an der südöstlichen Ecke Baderstraße/Domstraße: An der Baderstraße (ganz rechts) das ehemalige „Syndikatsgebäude“ (rot, hier *Altes Schulhaus*), östlich davon der zugehörige Hof (hellrot) und der Stadthof (orange). Der Umriss des vermutlich in Planung befindlichen Spritzenhauses von 1876 ist bereits eingetragen (gelb). Abbildung: StAG Pläne B 920. Grafische Bearbeitung: D. Brandt (2017)

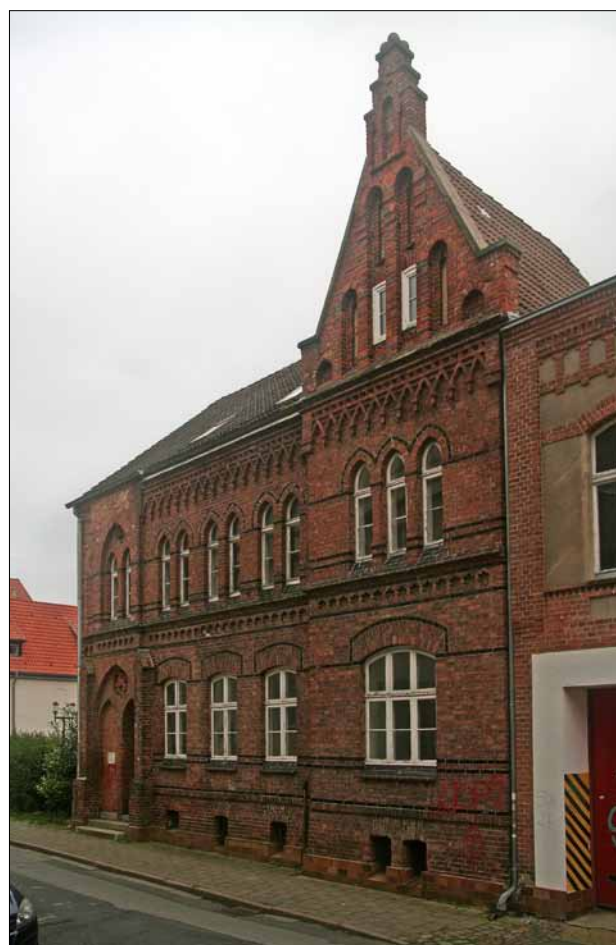
Abb. 5 Greifswald, Baderstraße 24. Blick nach Nordosten auf die Vorderfassade. In dem erhaltenen südlichen Bereich des 1879 errichteten Polizeigefängnisses sind die Umfassungsmauern bis heute nahezu unverändert. Foto: D. Brandt (2017)

Von dem bis Oktober 1879 fertiggestellten Neubau ist heute nur noch etwas mehr als die südliche Hälfte erhalten, denn der gesamte Nordteil wurde zu Beginn der 1960er Jahre abgerissen (Abb. 5).¹⁵ Es existieren jedoch Fotografien aus unterschiedlichen Perspektiven, die das Äußere des Gebäudes in wesentlichen Zügen dokumentieren. Eine Aufnahme von Südwesten entstand noch vor der Erweiterung der südlich benachbarten Feuerwache

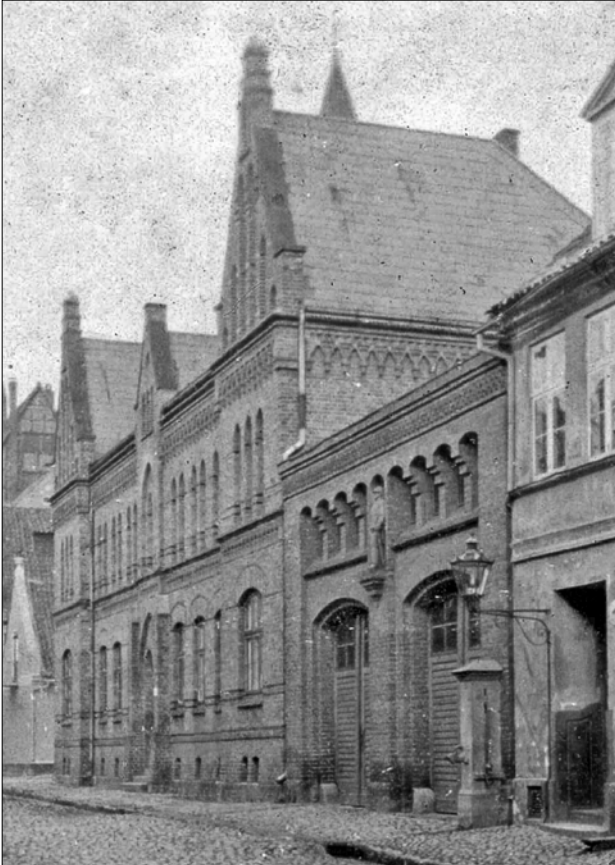
Abb. 6 Greifswald, Baderstraße 24. Blick nach Nordosten auf die straßenseitigen Fassaden des Polizeigefängnisses von 1879 und der 1876 errichteten Feuerwache. Die Aufnahme entstand vor der Erweiterung des Feuerwehrgebäudes im Jahr 1904. Foto: StAG Rep. 59 B1, S. 109 (Ausschnitt)

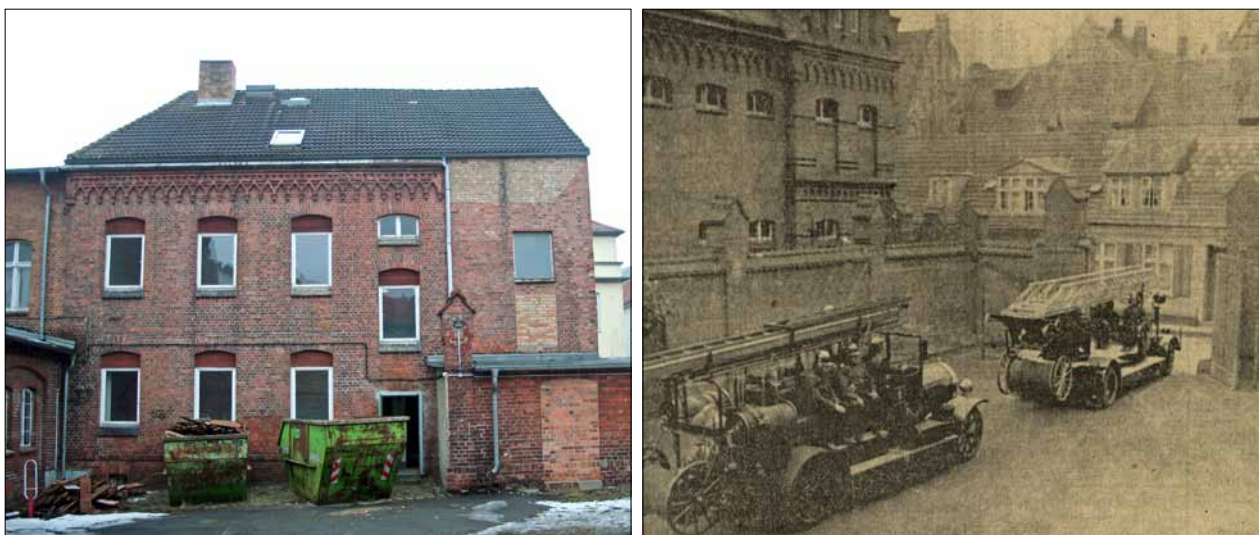
Abb. 8 Greifswald, Baderstraße 24. Hofseite des (ehemaligen) Polizeigefängnisses. Links: Blick nach Westen auf den erhaltenen südlichen Fassadenabschnitt mit seinen herkömmlichen, unvergitterten Fensteröffnungen. Foto: D. Brandt (2017). Rechts: Blick nach Nordwesten über den Feuerwehrhof mit dem nördlichen Teil der Fassade. Die Aufnahme entstand im Jahr 1936 und erschien in einem Artikel der Greifswalder Zeitung. Deutlich zu erkennen sind hier die hoch ansetzenden und vergitterten Zellenfenster. Abbildung: Universitätsbibliothek Greifswald 574/Z 1301 2°

Als Haftanstalt tatsächlich kenntlich war das Gebäude aber vor allem an der rückwärtigen Längsfassade (Abb. 8), dort gab es in der Nordhälfte beider Geschosse jeweils hoch ansetzende und vergitterte Zellenfenster. Im südlichen Bereich wies allerdings auch die Hofseite ganz gewöhnliche Fensterformate ohne Vergitterung auf. Hierin zeigte sich nach außen eine funktionale Teilung des Polizeigefängnisses genau in seiner Mittelachse.

²⁵ In der ursprünglichen Bauausführung erhielt der Nordteil der Hoffassade eine zum Teil andere Fensteraufteilung, als auf den Planzeichnungen von 1914 dargestellt ist (vgl. Abb. 8 und 12). Diese Grundrisspläne sind womöglich Kopien eines nicht realisierten bzw. stark veränderten Entwurfs (vgl. Anm. 17).

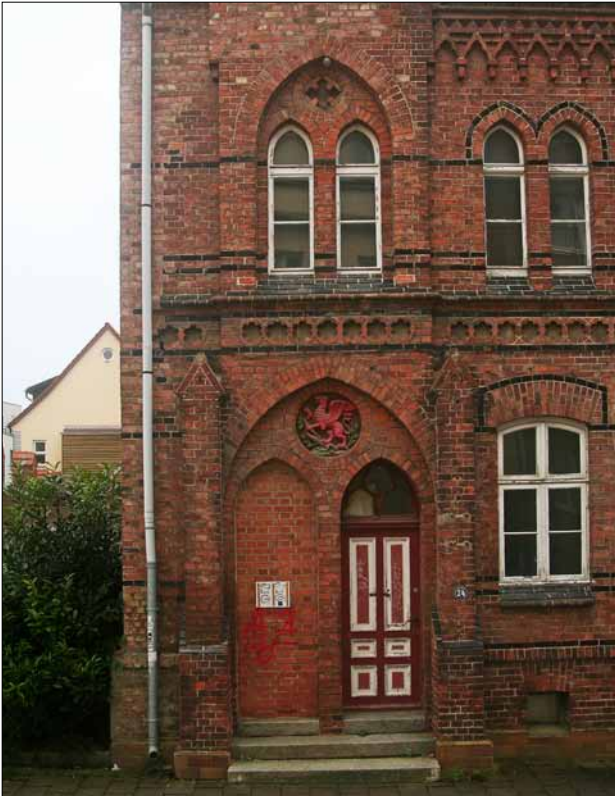
Abb. 9 Greifswald, Baderstraße 24. Vorderfassade des ehemaligen Polizeigefängnisses. Durch das einstige Doppelportal im Mittelrisalit wurden die beiden baulich und funktional getrennten Gebäudehälften separat erschlossen. Der Nordteil des Hauses ist Anfang der 1960er Jahre abgebrochen worden. Blick nach Osten. Foto: D. Brandt (2017)

Der Hauptzugang des Gebäudes befand sich in der Mittelachse der zur Baderstraße ausgerichteten Längsfront. Hier waren in einer von Pfeilerartigen Vorlagen flankierten, spitzbogigen Blende zwei ebenfalls spitzbogig überfangene Türöffnungen angelegt, durch die man die nördliche und die südliche Gebäudehälfte als baulich vollkommen getrennte Nutzungseinheiten separat erschloss (Abb. 9). Diese klare Zweiteilung zeigen schon die ersten

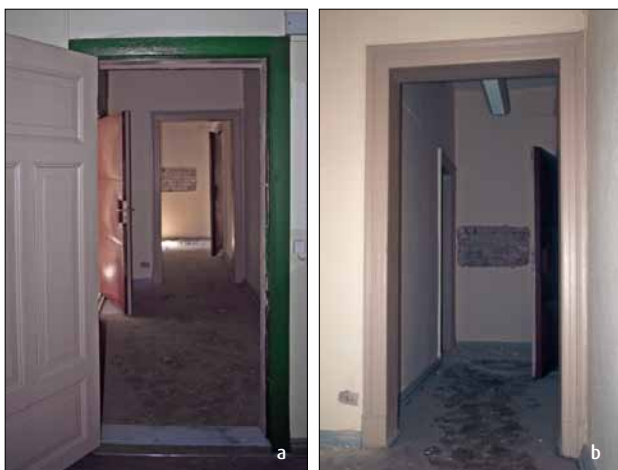
Abb. 15 Greifswald, Baderstraße 24. Erdgeschoss im südlichen Teil des ehemaligen Polizeigefängnisses (vgl. Abb. 10). Blick nach Süden auf den Eingang und in den Flur der ehemaligen Wohnung (a) sowie auf den Zugang in den ursprünglich großen südwestlichen Raum (b). Die vordere Tür ist nachträglich umgebaut worden. Fotos: D. Brandt (2017)

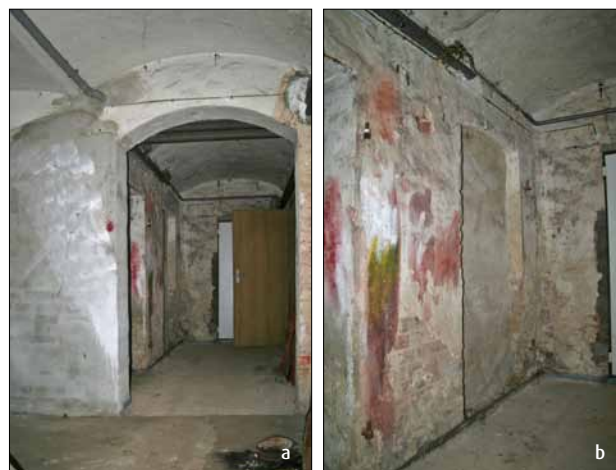
Abb. 16 Greifswald, Baderstraße 24. Kellergeschoss im südlichen Teil des ehemaligen Polizeigefängnisses (vgl. Abb. 17). Blick nach Süden von der Treppe in den Mittelgang (a) sowie nach Südosten auf den womöglich 1937/1938 zugesetzten Durchgang in die südöstlichen Kellerräume (b). Diese gehörten danach zur Feuerwache. Fotos: D. Brandt (2017)

Das Kellergeschoss im Südteil des einstigen Gefängnisgebäudes ist seit dem 19. Jahrhundert nahezu unverändert. Seine Binnenteilung durch Wände und Scheidbögen entspricht exakt den ursprünglichen Grundrissen beider Hauptgeschosse (Abb. 16 und 17). Dieser Aufbau mit genau übereinanderliegenden Mauerwerksstrukturen ist auf statische Überlegungen zurückzuführen, das Kellerges-

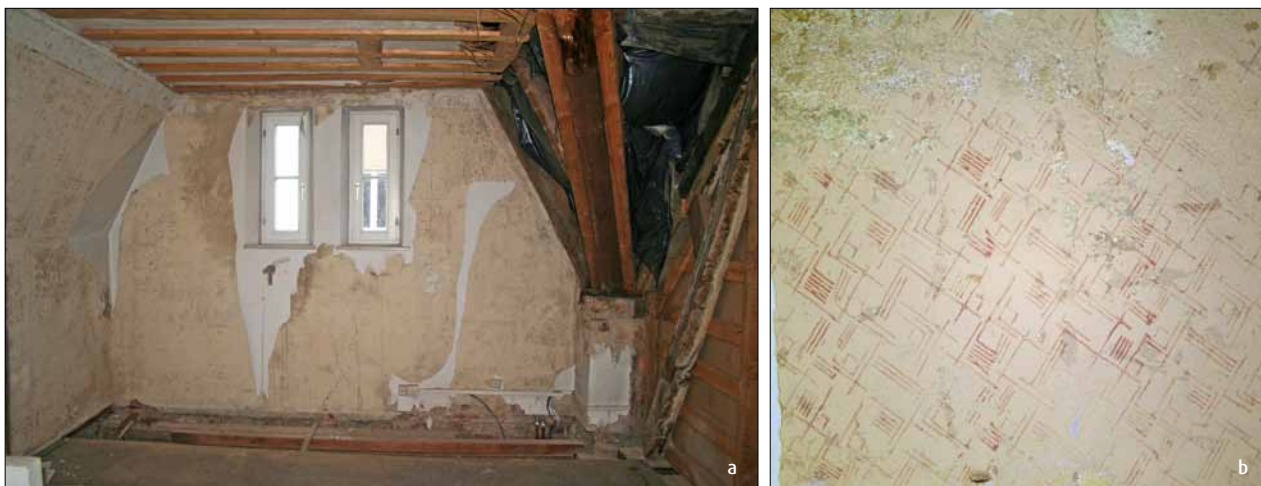
Abb. 19 Greifswald, Baderstraße 24. Blick nach Westen auf die straßenseitige Wand der 1905 in der südwestlichen Ecke des Dachgeschosses, hinter dem südlichen Seitenrisalit eingerichteten Bodenkammer (a, vgl. Abb. 18) und Detail der zeitlich vermutlich zugehörigen Wandgestaltung (hier die südliche Wandschräge, b). Der Raum entstand im Zusammenhang mit dem Umbau der Obergeschosswohnung (vgl. Abb. 13). Fotos: D. Brandt (2017)

Der Dachraum im erhaltenen Gebäudeteil gehörte ursprünglich zu den darunter liegenden Wohnungen, daher war er von dem nördlich anschließenden Zellentrakt ebenfalls vollständig abgetrennt. Mauerwerksbefunde belegen etwa, dass es den heute von der obersten Ebene des Treppenhauses nach Norden führenden Durchgang zunächst nicht gegeben hat (Abb. 18). Eine Trennwand in der Westhälfte des Grundrisses wurde aufgrund der jüngeren Um- und Einbauten bisher zwar nicht nachgewiesen, sie war laut Planung der 1870er Jahre jedoch zweifellos vorgesehen (Abb. 20). Die 1905 im Zusammenhang mit der Umgestaltung der Obergeschosswohnung eingerichtete Bodenkammer spricht ebenfalls für die „private“ Funktion dieses Dachbereiches (Abb. 19, vgl. Abb. 13).

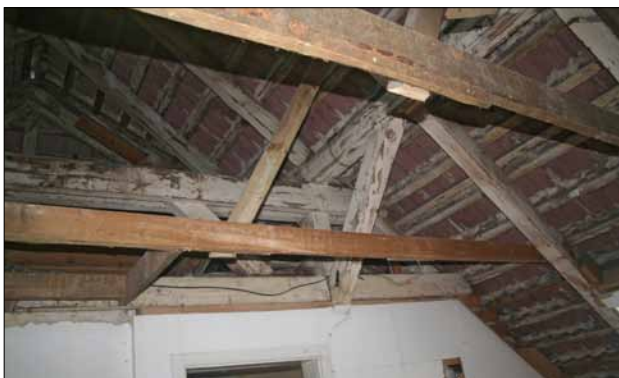
Abb. 22 Greifswald, Baderstraße 24. Südliches Dach des ehemaligen Polizeigefängnisses. Die weiß getünchten Hölzer gehören zur Pfettenkonstruktion von 1879, mit angebolzten Zangen und kopfbandverstrebt Säulen. Blick nach Südwesten. Foto: D. Brandt (2017)

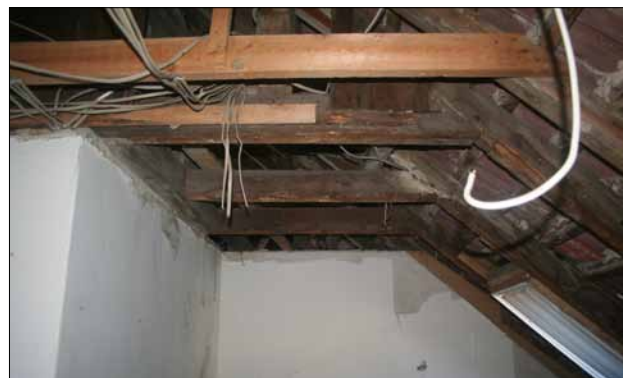
Abb. 23 Greifswald, Baderstraße 24. Mittlerer Dachbereich des ehemaligen Polizeigefängnisses. In der Bildmitte die Gebinde der schon 1879 ohne Stuhl errichteten Konstruktion aus Sparrenpaar und Kehlbalken. Blick nach Süden. Foto: D. Brandt (2017)

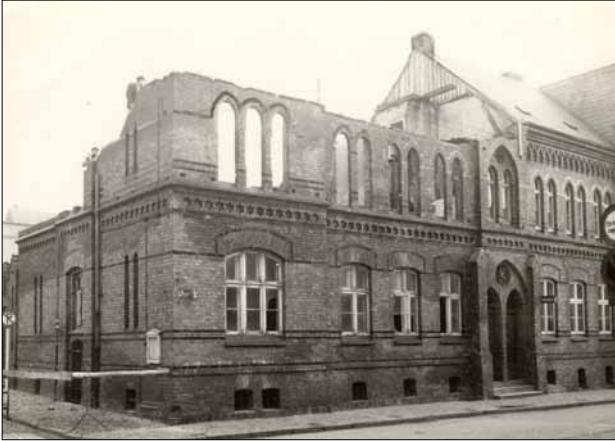
Abb. 24 Greifswald, Baderstraße 24. Blick nach Südosten auf das ehemalige Polizeigefängnis nach dem Teilabbruch 1959. Foto: A. Krabbe

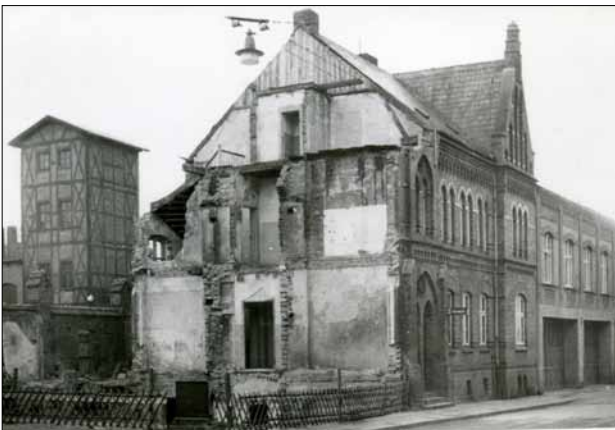
Abb. 25 Greifswald, Baderstraße 24. Blick nach Südosten auf den Rest des ehemaligen Polizeigefängnisses nach dem Abbruch des nördlichen Gebäudeteils Anfang der 1960er Jahre. Foto: A. Krabbe

Nach dem Abbruch erhielt der stehen gebliebene Teil des Hauses eine neue Nordmauer und die verlorengegangenen oberen Mauerwerkspartien im unmittelbaren Anschluss der Straßen- und Hoffassade wurden ergänzt.

Dem Abriss fielen auch der Giebel über dem schmalen Mittelrisalit sowie der Dachreiter zum Opfer, beide wurden nicht wieder aufgeführt (Abb. 25).

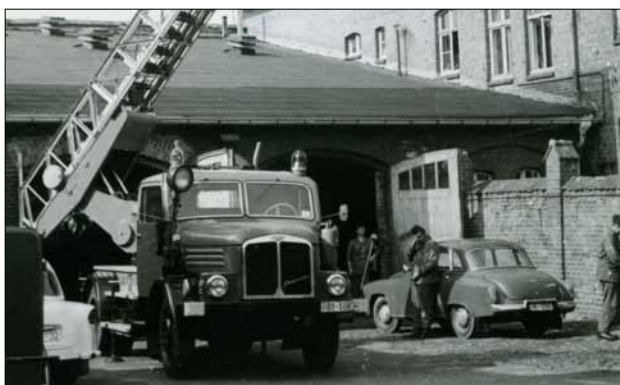
Abb. 26 Greifswald, Baderstraße 23/24. Blick nach Südwesten über den Feuerwehrhof. Rechts im Bild der südliche Abschnitt der Grenzmauer zwischen Feuerwehrhof und dem Grundstück des ehemaligen Polizeigefängnisses. Foto: H. Thurow (vermutlich 1966)

belegen Baubefunde wie der genannte Abdruck sowie historische Fotoaufnahmen, auf denen auch die Gestalt der Mauer recht gut zu erkennen ist (Abb. 26 und 27). Sie wurde aus rechteckigen Pfeilern und geschlossenen Wandfeldern gebildet. Die Pfeilerköpfe, welche in den bis zuletzt erhaltenen Abschnitten der Hofbegrenzung durch seitliche Vortreibungen etwas breiter ausgeführt waren, überragten die dazwischen liegenden Mauerteile deutlich. Ihr Abschluss war in Form eines Giebeldaches gestaltet.

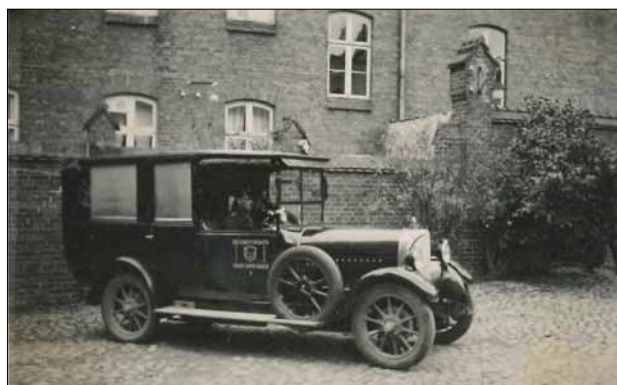
Abb. 27 Greifswald, Baderstraße 24. Fotoaufnahme vermutlich aus den 1920er Jahren mit dem Blick nach Nordwesten auf die Grenzmauer zwischen Polizeigefängnis und Feuerwehrhof. Rechts wohl die höhere Mauer des eigentlichen Gefängnishofs. Foto: STAG BVI 1252

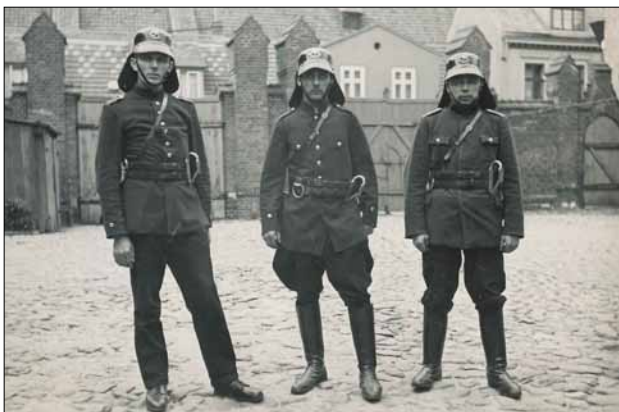
Abb. 29 Greifswald, Baderstraße/Domstraße. Blick nach Nordosten über den Feuerwehrhof im Jahr 1934. Im Hintergrund die Mauer zur Domstraße mit den beiden ursprünglichen Ausfahrten. Foto: STAG BVI 1263

Die Begrenzungsmauer zur Domstraße ist in ihrem ursprünglichen Bestand weitgehend erhalten (Abb. 29-31). Dem streng symmetrischen Aufbau entsprechend befindet sich am östlichen Ende ebenfalls eine von Pfeilern flankierte Pforte, die ehemals auf den Hof der Feuerwache führte. Auch sie ist spitzbogig geschlossen und von

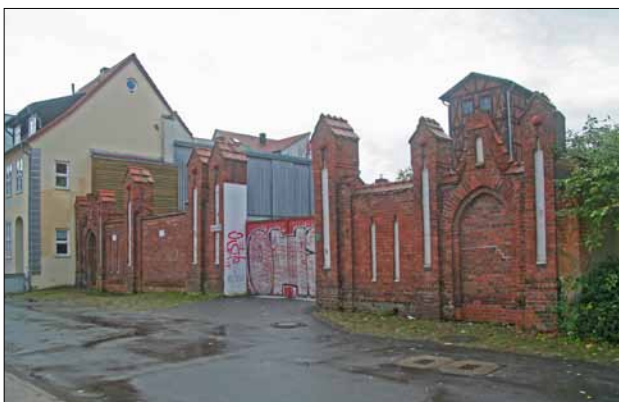
Abb. 30 Greifswald, Baderstraße/Domstraße. Nördliche Hofmauer der ehemaligen Feuerwehr und des Polizeigefängnisses. Hier die Seite zur Domstraße mit den Details der neogotischen Architekturgestaltung. Blick nach Südosten. Foto: D. Brandt (2017)

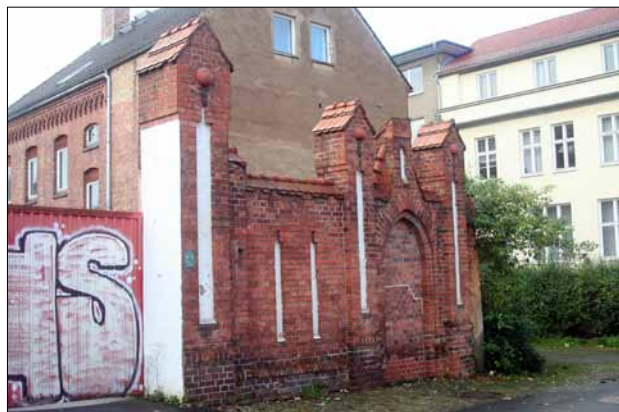
Abb. 31 Baderstraße/Domstraße. Nördliche Hofmauer der ehemaligen Feuerwehr und des Polizeigefängnisses (vgl. Abb. 30). Pfeiler mit eingemauerten Kanonenkugeln. Blick nach Südwesten. Foto: D. Brandt (2017)

In ähnlicher Weise historisierend erscheinen auch die giebelartig abgeschlossenen Pfeilerköpfe, die zudem noch ein besonderes Gestaltungselement aufweisen: Oberhalb der mittig ausgesparten Blenden sind in die Mauerschale mit roter Farbe gestrichene steinerne Kanonenkugeln eingelassen (Abb. 31). Die Hintergründe ihrer Anbringung sind aus heutiger Sicht schwer zu deuten. Womöglich handelte es sich dabei um eine Art apotropäisches Zeichen, welches die Gefahr eines Schadensfeuers abwenden sollte. Mit dem Einmauern der Geschosse wäre gewissermaßen die von ihnen ausgehende zerstörerische und zumeist mit Feuersbrunst verbundene Bedrohung gebannt. Hierin läge eine zum Feuerwehrhof passende Emblematisierung, allerdings

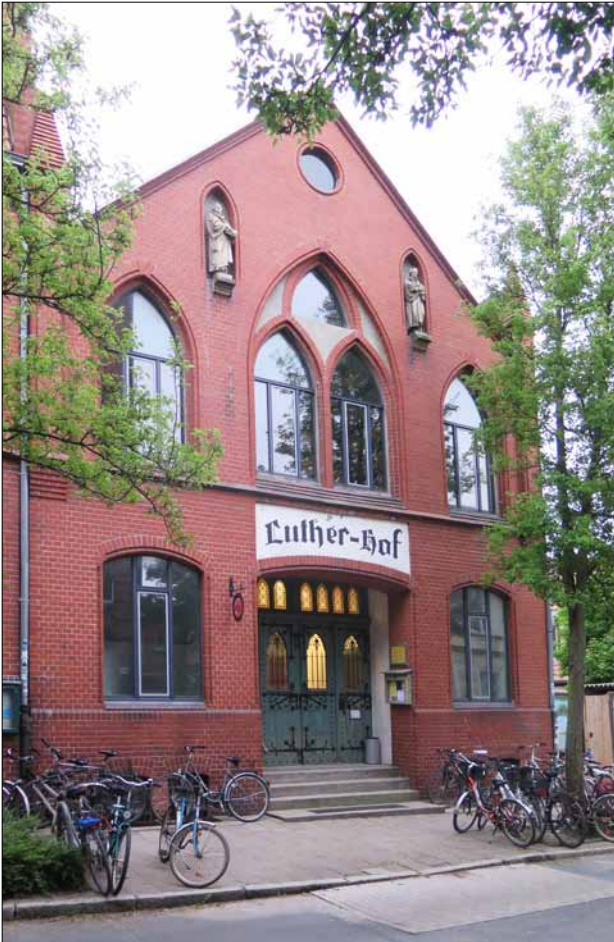
Abb. 8 Greifswald, Lutherhof. Westfassade des Saalgebäudes. Die Fensteranordnung lässt an einen Kirchenbau denken. Die in gewisser Weise angegedeutete Dreischiffigkeit gibt es im Inneren des Saals allerdings nicht. Blick nach Südosten. Foto: R. Neumann (2014)

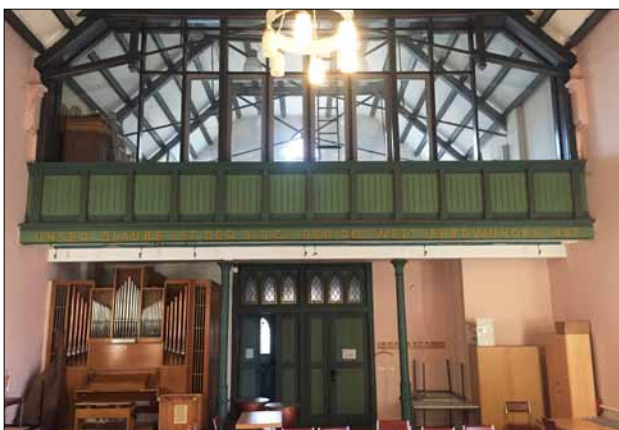
Abb. 10 Greifswald, Lutherhof. Saal von innen. Im westlichen Bereich des Gebäudes ist auf einer Empore ein kleinerer Raum für separate Veranstaltungen eingerichtet. Durch eine bewegliche hölzerne Wand konnte er ursprünglich zum Saal hin geöffnet werden. Blick nach Westen. Foto: R. Neumann (2016)

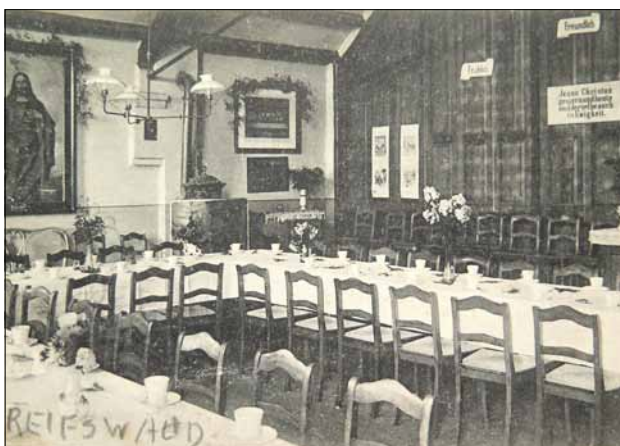
Abb. 11 Greifswald, Lutherhof. Kleiner Saal auf der Empore des Saalgebäudes von innen. Rechts im Bild die ursprünglich nach Osten begrenzende Wand. Für bestimmte Gelegenheiten konnte diese geöffnet und somit eine Verbindung zum Hauptsaal hergestellt werden. Blick nach Nordosten. Foto: Privatsammlung U. Niebergall (Aufnahme um/vor 1924)

war in der Regel nicht als bloße Ergänzung des Erdgeschosses gedacht.¹⁴ Sollte aber oben für eine Veranstaltung im großen Saal ein Posaunenchor spielen, so konnte »eine bewegliche Wand« geöffnet werden, wie Orth im Bauantrag schrieb (Abb. 11).¹⁵ Der große Saal verfügte über zwei zwischenzeitlich verschlossene, heute wieder geöffnete Lichtschächte (Abb. 13), beheizt wurde er von vier Öfen jeweils in der Ecke des Raumes. Am Eingang des Versammlungstraktes befanden sich zur Linken eine Kaffeeküche und rechts eine Garderobe (Abb. 14). Die nach Geschlechtern getrennten Toiletten waren im Kellerge-

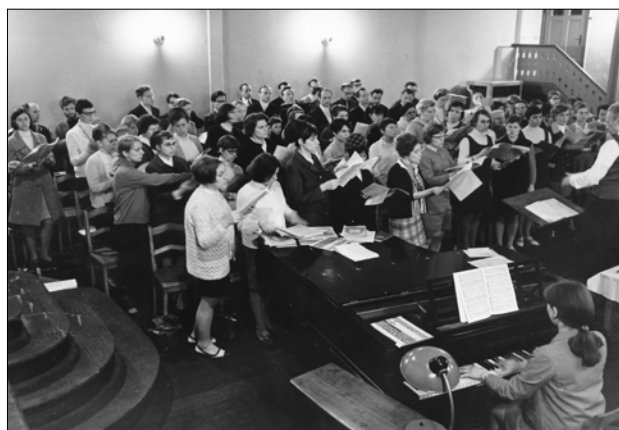
Abb. 12 Greifswald, Lutherhof. Saal von innen. Probe mit Hans Pflugbeil für die Greifswalder Bachwoche. Links sieht man den Ausgang zur Bühne und rechts hinten die Treppe zum kleinen Saal auf der Empore. Wann dieser Treppenlauf eingebaut wurde, ist derzeit unklar. Blick nach Südwesten. Foto: Privatsammlung A. Pflugbeil (Aufnahme vor Juni 1974)

¹⁴ Der vom Saal aus zum Emporenaufgang führende Treppenlauf fehlt in den Zeichnungen von 1900 (Abb. 7 und 14). Möglicherweise ist er erst nachträglich eingebaut worden, einen eindeutigen Beleg dafür gibt es derzeit nicht. Laut einem Plan von 1930 für die Platzverteilung im Saal war die beschriebene Situation spätestens zu diesem Zeitpunkt vorhanden [Bauamtsakte: Martin-Luther-Straße 8, fol. sine (nach fol. 50)].

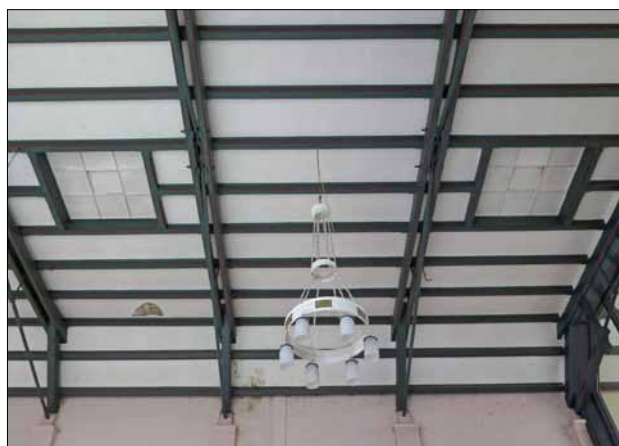
Abb. 13 Greifswald, Lutherhof. Saal von innen. Im Deckenbereich sind die quadratischen Öffnungen zweier ursprünglicher Lichtschächte zu erkennen. Ihre Funktion wurde bei der Sanierung 2016/2017 wiederhergestellt. Die holzverkleideten Schächte führen schräg durch den Dachraum zur südlichen Dachfläche. Blick nach Süden. Foto: R. Neumann (2016)

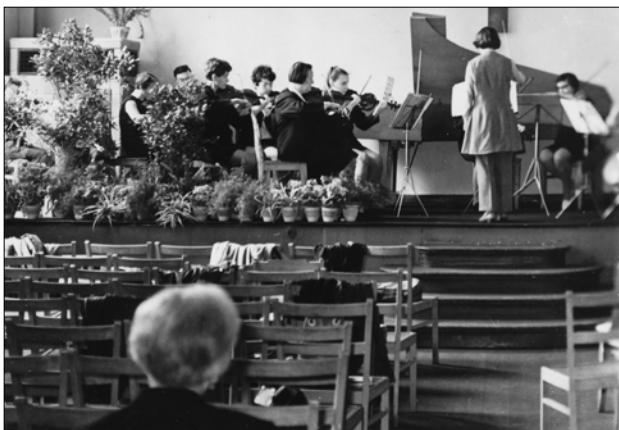
Abb. 16 Greifswald, Lutherhof. Saal von innen. Probe auf der Bühne mit Saskia Pflugbeil. Die Bühne befand sich genau über einer ursprünglich angelegten Teilunterkellerung im östlichen Bereich des Saals. Sie entstand vermutlich ebenfalls zur Errichtungszeit 1900/1901. Blick nach Osten. Foto: A. Gramatzki (vor Juni 1974), Privatsammlung A. Pflugbeil

erten Stufen lag in der Mittelachse des Saals (Abb. 16-18), blieb aber unter der beweglichen Bühnentreppe verborgen. Licht erhielt der kleine Kellerraum durch ein heute zugemauertes Fenster zum Hof. Verfüllt wurde er Anfang der 1990er Jahre, als man die Bühne beseitigte.¹⁶

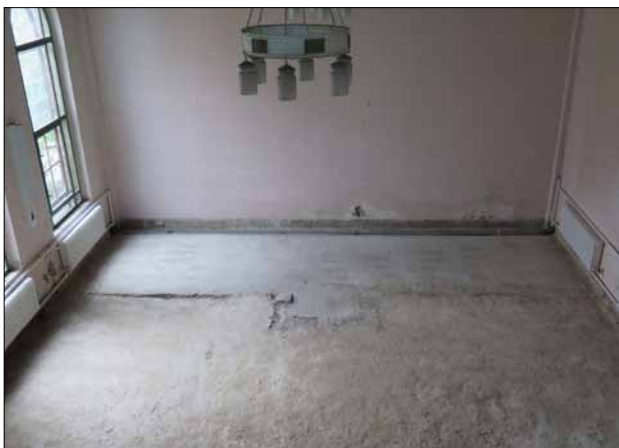
Abb. 17 Greifswald, Lutherhof. Saal von innen. Der Bereich der ehemaligen Bühne an der Ostseite des Raumes war ursprünglich unterkellert. Bei den jüngsten Sanierungsarbeiten wurden die Umrisse des Kellers und seines Treppenabganges (Mitte) freigelegt und die nachträgliche Betondecke entfernt. Blick nach Osten. Foto: R. Neumann (2016)
