GREIFSWALDER BEITRÄGE

Stadtgeschichte
Denkmalpflege
Stadtsanierung

Jahresheft 2017 zur
Archäologie und Bauforschung

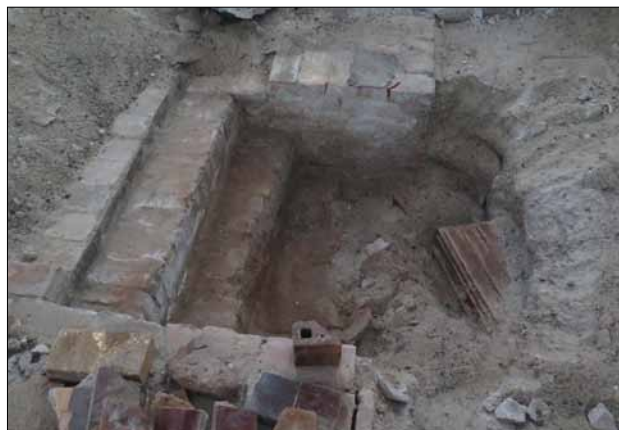
Abb. 18 Greifswald, Lutherhof. Saal von innen. Treppenabgang in den Keller unter der ehemaligen Bühne an der Ostseite des Raumes (vgl. Foto 17, dort Mitte). Die Unterkellerung war ursprünglich angelegt, wie auch ein zugemauertes Fenster auf der Hofseite beweist. Blick nach Nordwesten. Foto: R. Neumann (2017)

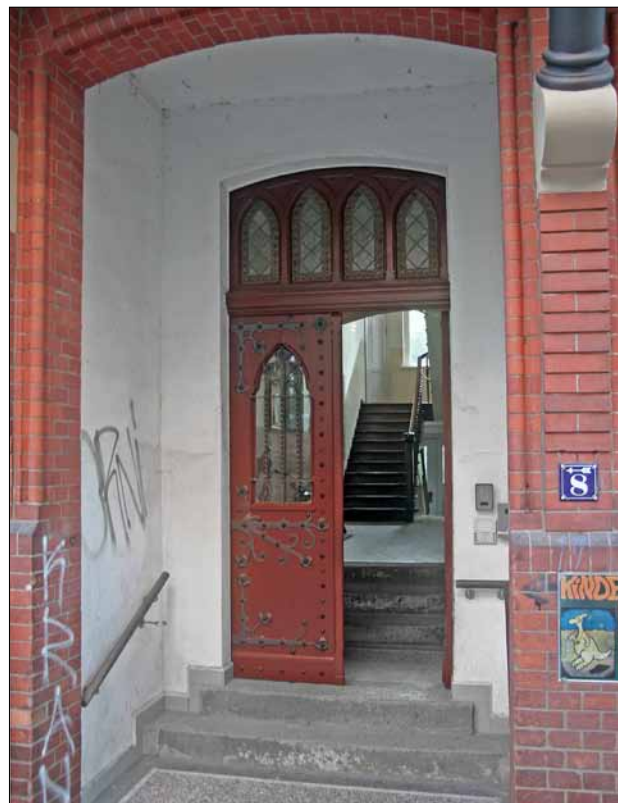
Abb. 20 Greifswald, Lutherhof. Blick nach Nordosten auf den straßenseitigen Hauseingang des Wohngebäudes und in den zentralen Flur mit dem rückwärtig gelegenen Treppenhaus. Foto: D. Brandt (2017)

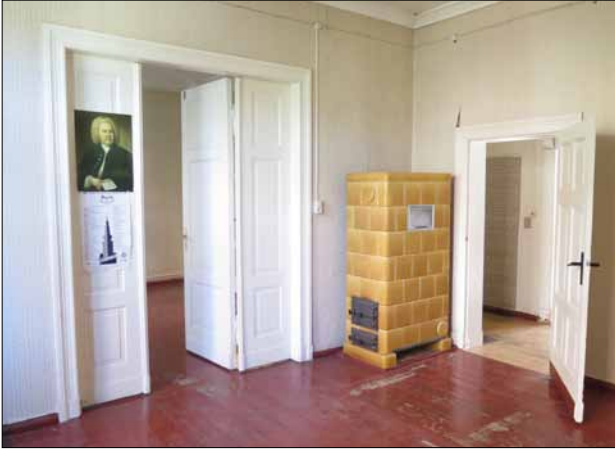
Abb. 21 Greifswald, Lutherhof. Südwestlicher Raum im rechten Obergeschoss des Wohngebäudes (ursprünglich Wohnzimmer, vgl. Abb. 15). Nördliche (links) und östliche Binnenwand mit den bauzeitlichen Türen zum Nachbarraum (links, ursprünglich Salon, vgl. Abb. 22) sowie in den Flur. Blick nach Nordosten. Foto: R. Neumann (2016)

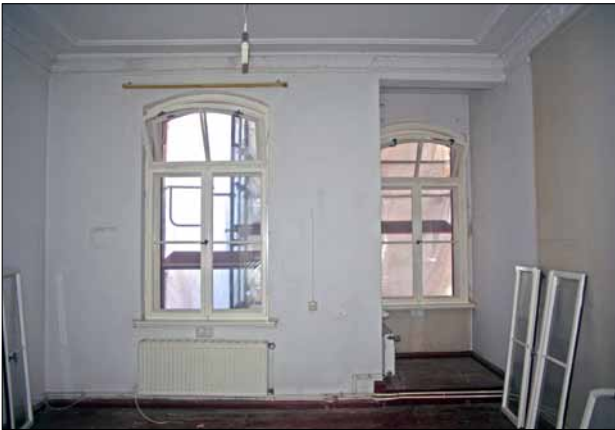
Abb. 22 Greifswald, Lutherhof. Nordwestlicher Raum im rechten Obergeschoss des Wohngebäudes (ursprünglich Salon, vgl. Abb. 15). Straßenseite mit dem Raumvorsprung in der südlichen Achse des Erkers. Stuckelemente, Fenster und Fußböden sind wahrscheinlich noch ursprünglich. Blick nach Westen. Foto: D. Brandt (2017)

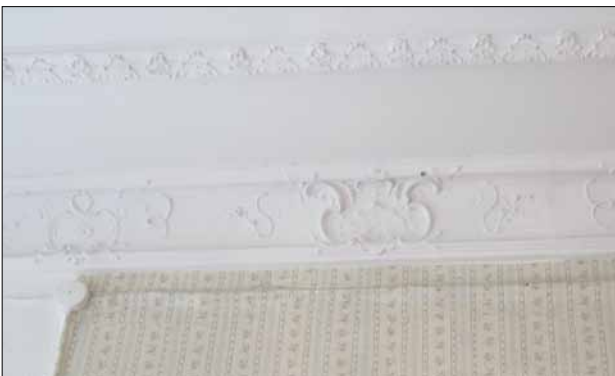
Abb. 23 Greifswald, Lutherhof. Nordwestlicher Raum im rechten Obergeschoss des Wohngebäudes (ursprünglich Salon, vgl. Abb. 22). Detail der Deckenstuckatur. Blick nach Norden. Foto: R. Neumann (2016)

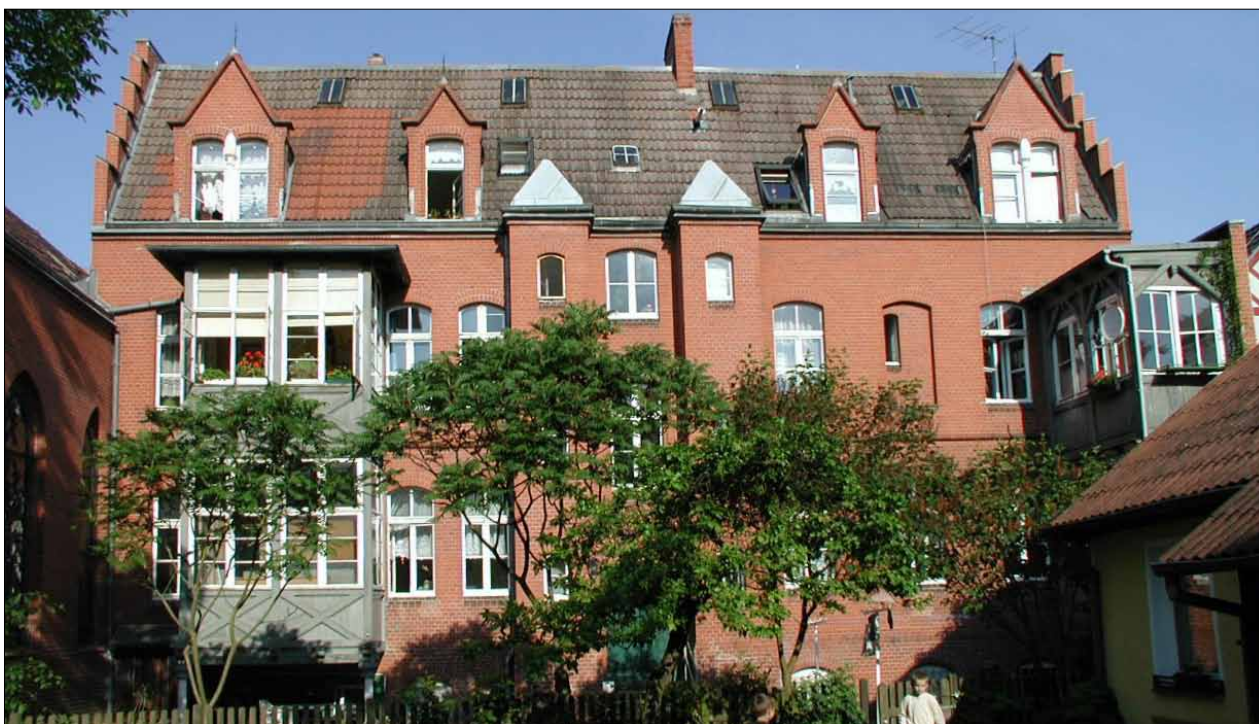
Abb. 24 Greifswald, Lutherhof. Rückfassade des Wohngebäudes. Die beiden Toilettenanbauten zuseiten der Mittelachse sind von den Zwischenpodesten des Treppenhauses und vom Kellergeschoss aus zugänglich. Die zweigeschossige Veranda in der Nordachse (rechts) gehört zum Bau von 1900/1901, der Standerker im südlichen Fassadenbereich (links) wurde wohl nachträglich errichtet. Blick nach Westen. Foto: R. Neumann (2002)

Die Toiletten des Wohngebäudes befanden sich ausschließlich in den pfeilerartigen Fassadenanbauten auf der Hofseite (Abb. 24). Jede Mietpartei nutze einen Abtritt, der vom jeweiligen Zwischenpodest des Treppenhauses zugänglich war, den Diensthofen standen die beiden Toiletten im Kellergeschoss zur Verfügung.

Eine bislang nicht vollständig geklärte Frage betrifft den zweigeschossigen Anbau auf der südlichen Hofseite des Wohngebäudes (Abb. 24). Er war im Entwurf von 1900 noch nicht berücksichtigt, stattdessen erscheint nur im Obergeschoss vor den beiden äußeren Fensterachsen der Umriss eines Balkons (Abb. 15, vgl. Abb. 14). Wie sich am Mauerwerk der Fassade zeigte, ist dieser zumindest auch vorbereitet worden, denn an der Stelle seiner geplanten Anbringung setzt das Gesims zwischen den Hauptgeschossen aus. Eine Planänderung während des Baus lässt sich zwar nicht ganz ausschließen, jedoch ist derzeit eher davon auszugehen, dass der Ständerker erst einige Zeit nach Fertigstellung des Lutherhofes errichtet wurde. Wie die Veranda in der Nordachse bildete er wohl eine Raumerweiterung für die jeweiligen Schlafzimmer in Erd- und Obergeschoss. Im Vergleich zu dem bis dahin womöglich vorhandenen Balkon musste dieser Anbau allerdings um eine Fensterachse nach Norden versetzt werden, damit er das westliche Fenster des angrenzenden Saals nicht vollständig verdeckte. Abgesehen von der übereinstimmenden Nutzung und einer zumindest im Grundsatz ähnlichen Konstruktion, bestehen auffallende bauliche und gestalterische Unterschiede zwischen den beiden hofseitigen Anbauten. Auch dies spricht eher gegen die Gleichzeitigkeit ihrer Entstehung. Spätestens bis 1924 ist der südliche Ständerker aber angefügt worden, denn eine Fotografie aus diesem Jahr zeigt einen der untersten Balkenköpfe knapp angeschnitten.¹⁹ Eine genauere chronologische Ein-

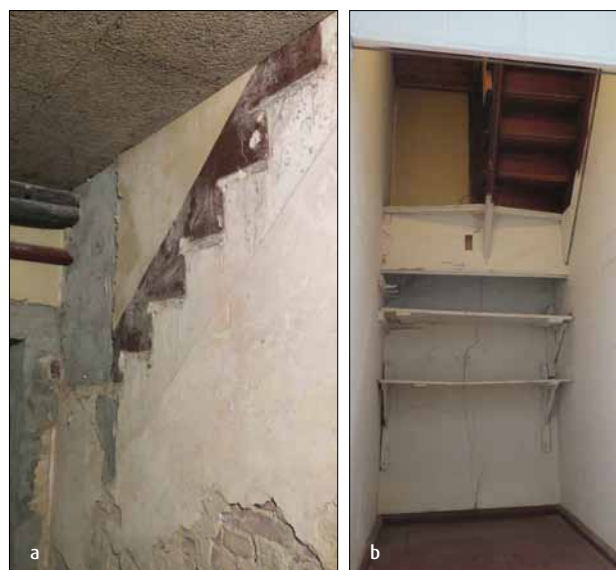
Abb. 25 Greifswald, Lutherhof. Rechte Seite des Wohngebäudes. Treppenabdruck im Kellergeschoss (a) und Rest einer Treppe im Obergeschoss (b). Beide Befunde veranschaulichen die Enge dieser Treppenanlagen, die einen nur wenig komfortablen Auf- und Abstieg ermöglichten. Blick nach Südwesten (a) und Süden (b). Fotos: R. Neumann (2016)

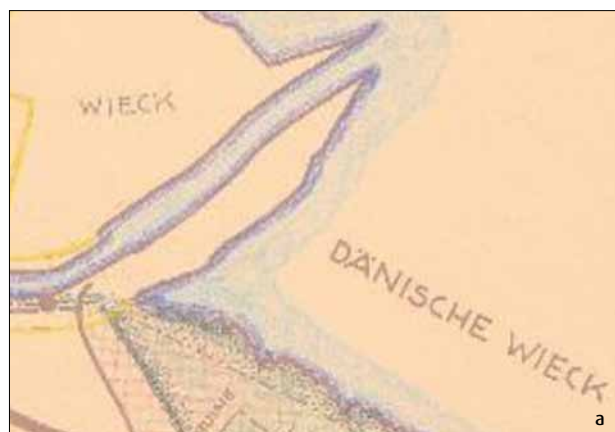
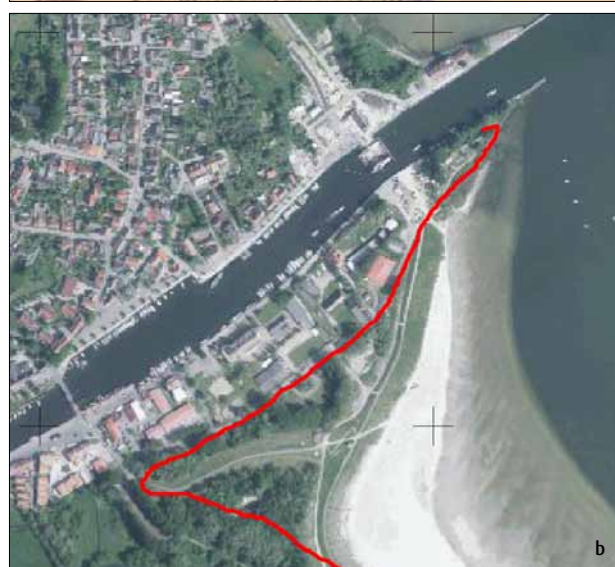
Abb. 2 Greifswald, Wieck/Eldena. Ryckmündung in einem Plan aus den 1920er Jahren (a) sowie Überblendung dieser Uferlinie mit einem aktuellen Luftbild (b). Abbildung: Architekturmuseum der TU Berlin, Inv.-Nr. 21438 (a); GeoBasis-DE/M-V (2016) (b, grafische Bearbeitung: P. Kaute)

ist als Senke im Gelände nordöstlich der Eldenaer Mühle noch immer erkennbar, es mündete im Bereich des 1971/1972 in seiner heutigen Größe entstandenen Strandbades Eldena in die Dänische Wieck. Bis in das 20. Jahrhundert hinein bestand das südliche Ufer hier nur aus einer schmalen, fast unbebauten Landzunge, eine Situation, die sich aus Luftbildaufnahmen der 1930er Jahre und einem Gutachten zur Stadterweiterung Greifswald-Eldena in den Jahren 1927 bis 1929 erschließt (Abb. 2 und 3).

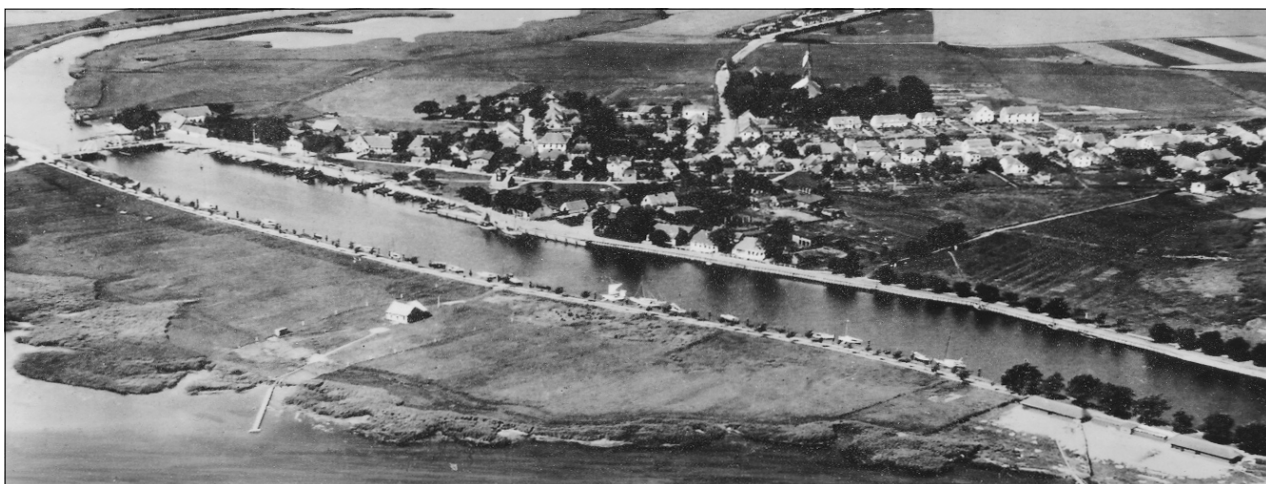
Abb. 3 Greifswald, Wieck/Eldena. Mündungsnaher Bereich des Ryck-Flusses in einer Luftaufnahme von 1932. Blick flussaufwärts nach Westen. Links oben ist die Wiecker Brücke zu erkennen. Foto: Privatsammlung Ch. Radicke

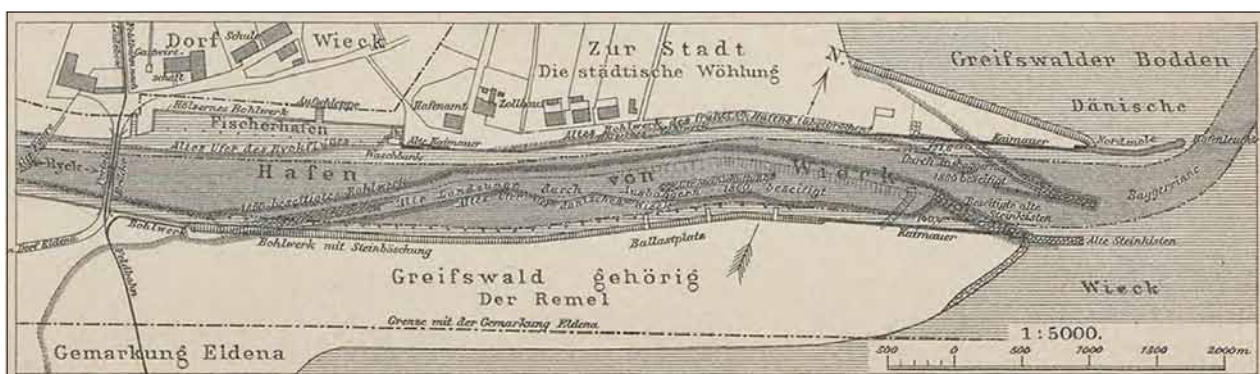
Abb. 7 Greifswald, Wieck/Eldena. Darstellung des Wiecker Hafens mit den Baumaßnahmen um 1860. Dabei wurde eine Landzunge im heutigen Flussverlauf abgetragen sowie das Hafenbecken vertieft und erweitert. Abbildung: Ministerium der öffentlichen Arbeiten 1904, Blatt 17

nach umfassenden Baumaßnahmen der Jahre 1858 bis 1862 (Abb. 7).¹² Hierbei wurde eine Landzunge im heutigen Flussverlauf vollständig beseitigt sowie das Hafenbecken beträchtlich verbreitert und vertieft. Durch diese bedeutenden Eingriffe sind die historischen Uferbereiche entscheidend überprägt oder beseitigt worden und der Ryck erhielt endgültig ein kanalisiertes Flussbett mit Moleneinfassungen an der Mündung.

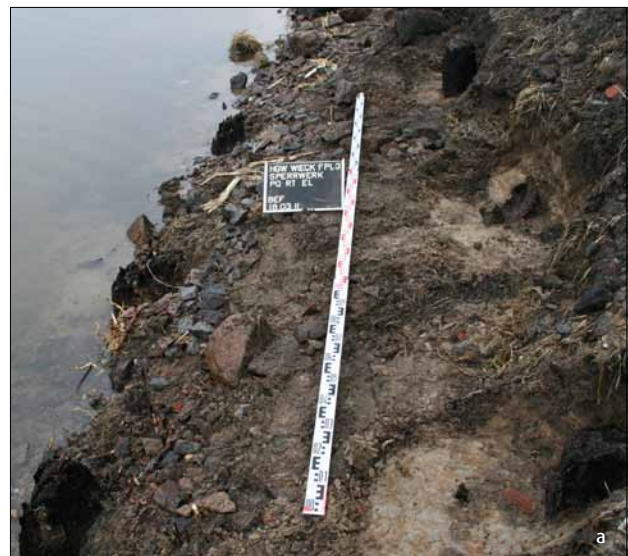
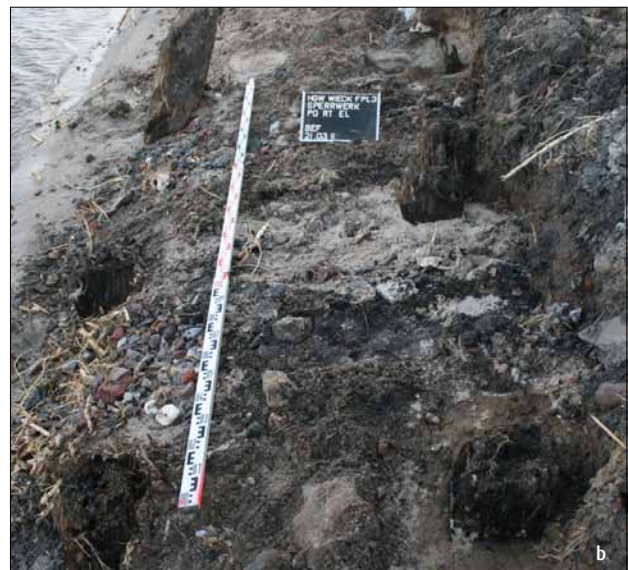
Abb. 9 Greifswald, Wieck/Eldena. Pfostengruppe im mittleren (a) und westlichen (b) Abschnitt der Rammschifftrasse auf der Eldenaer Seite des Ryck. Die Aufnahmen entstanden bei Niedrigwasser. Blick jeweils nach Nordosten. Fotos: P. Kaute (2011)

Auf der Eldenaer Seite sind im mittleren bis westlichen Abschnitt der zu beräumenden Rammtrasse zwei Pfostengruppen angetroffen worden, die aus jeweils mindestens sechs einzelnen Pfosten bestanden. Wahrscheinlich existierte im östlichen Teilbereich ein dritter Befund dieser Art (Abb. 8 und 9). Unmittelbar an der Böschung waren die beiden sicher nachgewiesenen Pfostengruppen während einer Niedrigwasserphase teilweise gut zugänglich (Abb. 9), sodass jeweils zwei Reihen von je drei Pfosten vor ihrer Entfernung im Bestand dokumentiert werden konnten. Eine Holzerhaltung lag erst ab einem Niveau unter der heutigen Mittelwasserlinie vor, weshalb zur ehemals aufgehenden Konstruktion keine Aussagen möglich sind. Eventuelle Anzapfungen für die Aufnahme weiterer Bauteile waren nicht festzustellen.

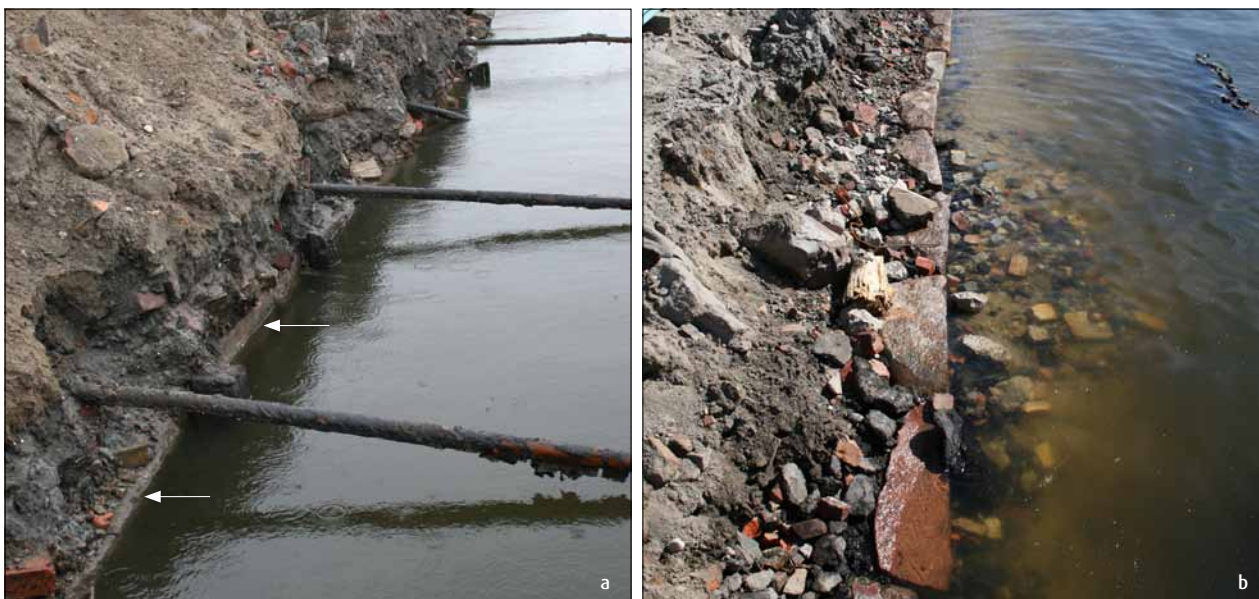
Abb. 11 Greifswald, Wieck/Eldena. Uferbefestigung auf der Wiecker Seite des Ryck-Flusses. Auf eingerammten Pfosten waren zunächst Längsunterzüge (a, siehe Pfeile) und darauf Granitquader (b) verlegt (vgl. Abb. 12). Fotos: P. Kaute (2011)

Zu diesem Bollwerk gehörten abgesehen von vierkantigen Pfosten noch weitere Bauelemente. Sie waren ebenfalls in situ nachweisbar, sodass die Uferbefestigung in wesentlichen Details rekonstruiert werden kann. Die gereihten Pfosten bildeten das Auflager für zwei parallel verlaufende Längshölzer, auf denen wiederum große zugehauene Granitquader versetzt waren (Abb. 11 und 12). Die bis zu 4,50 m langen und 30 cm breiten Unterzüge wurden mit geringem Zwischenraum durch zahlreiche kurze

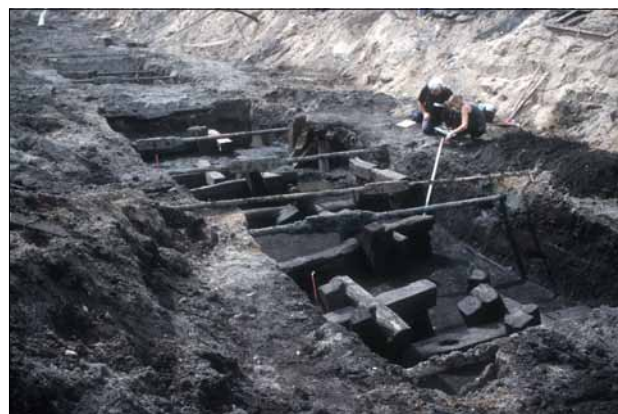
Abb. 13 Greifswald, Museumshafen. Freigelegte Ankerlagen der nördlichen Uferbefestigung aus dem 18./19. Jahrhundert während der Dokumentation. Blick nach Nordwesten. Foto: P. Kaute / G. Schindler (2003)

Während der Erweiterung des Greifswalder Museumshafens im Jahr 2003 wurden am nördlichen Ryckufer die landseitigen Verankerungen für eine Uferbefestigung des 18. und 19. Jahrhunderts dokumentiert (Fundplatz 127, Abb. 13 und 14).¹⁵ Die hölzernen Konstruktionen waren drei verschiedenen Bauphasen zuzuordnen, sie gehörten in die Zeit um 1750/1755, in die dreißiger Jahre des 19. Jahrhunderts sowie in die Jahre um 1874/1875. Für die beiden ersten Anlagen ist ein nahezu identischer Aufbau zu beschreiben. Die Anker bestanden aus langen, im rechten Winkel zum Flusslauf verlegten Hölzern, an deren landseitigen Enden jeweils ein quer gelagerter Riegel ein-

gezapft oder angeblattet war. Vor dem jeweiligen Querholz senkrecht in den Boden getriebene Pfosten verhinderten ein wasserseitiges Verkippen des Uferbollwerks. Verspannt wurde die Konstruktion durch große Keile zwischen Querholz und Pfosten. Die Ähnlichkeiten dieser Ankervorrichtungen mit der beschriebenen Befundlage auf der Eldenaer Seite der Ryckmündung sind unverkennbar. In beiden Fällen konnte jedoch die seeseitige Konstruktion nicht mehr erfasst werden, sodass hierzu jegliche Aussagen fehlen. Bemerkenswert ist zudem die zeitliche Nähe bzw. Übereinstimmung der Bauphasen am Greifswalder Stadthafen und an der Flussmündung, jeweils ließen sich Maßnahmen um die Mitte der 1750er Jahre sowie in der Zeit um 1835 nachweisen.

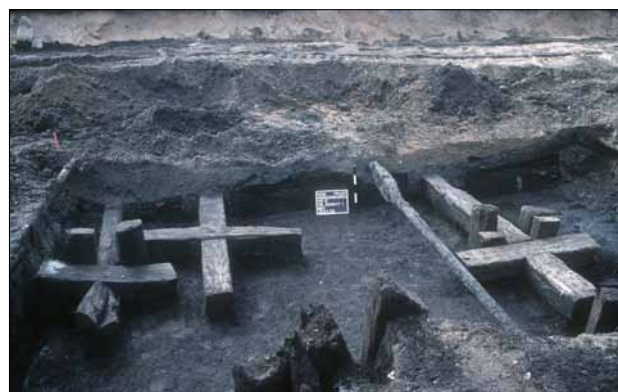
Abb. 14 Greifswald, Museumshafen. Ankerlagen aus dem 18./19. Jahrhundert für die nördliche Uferbefestigung des Ryck (vgl. Abb. 13). Blick nach Süden. Foto: P. Kaute / G. Schindler (2003)

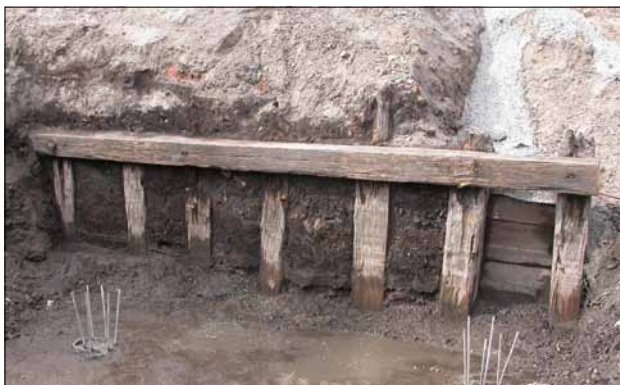
Abb. 15 Stralsund, Parkhaus Fährwall. Uferbefestigung eines ehemaligen Hafenbeckens. Die Konstruktion aus Pfählen und landseitig angeschlagenen Bohlen datierte in die Zeit um 1747/1748. Blick nach Nordwesten auf die einstige Wasserseite. Foto: J. Ansorge (2010)

die in den Boden gerammt und von der Landseite mit Bohlen verbrettert waren (Parkhaus Fährwall, Fundplatz 303;¹⁶ Ozeaneum¹⁷ und Hafensinsel¹⁸, beides Fundplatz 290) (Abb. 15-17). Für den Befund auf der Hafensinsel ist die Fixierung eines Ankerholzes an einem eingerammten Pfosten nachgewiesen worden, der dafür angebrachte eiserne Bügel war in situ vollständig erhalten (Abb. 17). Diese Art der Befestigung dürfte es auch bei den Verankerungen der beschriebenen Uferbefestigung auf der Eldenaer Seite der Ryckmündung gegeben haben, von einem Eisenbügel war hier zumindest noch ein Rest vorhanden.

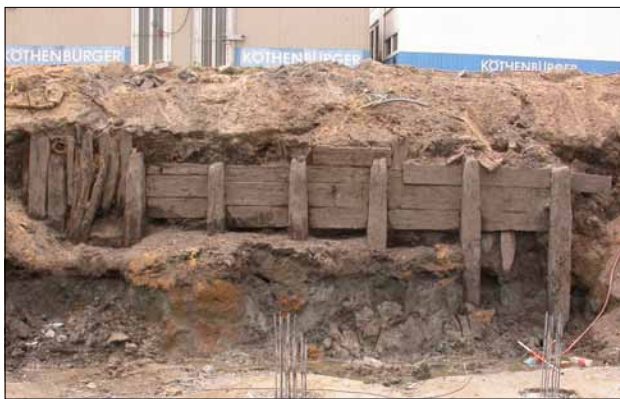
Abb. 16 Stralsund, Ozeaneum. Hafenbollwerk aus eingerammten Pfählen und landseitig angeschlagenen Bohlen. Die Uferbefestigung wurde laut Holzaltersbestimmung in den Jahren um 1772 errichtet. Blick nach Westen. Foto: J. Ansorge (2006)

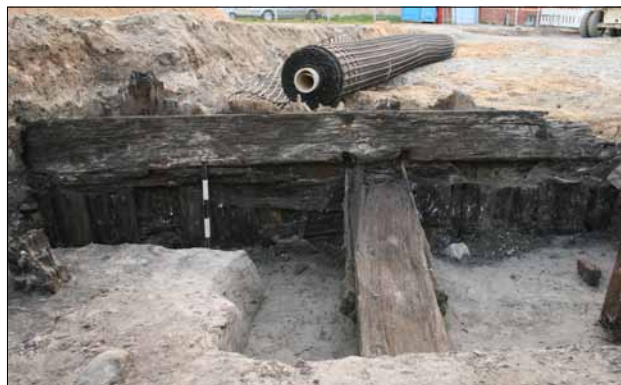
Abb. 17 Stralsund, Hafensinsel. Uferbefestigung mit einem durch einen Eisenbügel fixierten Ankerholz (rechts der Bildmitte). Das Bollwerk aus Pfosten und landseitiger Verbretterung datierte in die 1830er Jahre. Blick nach Osten. Foto: P. Kaute (2009)

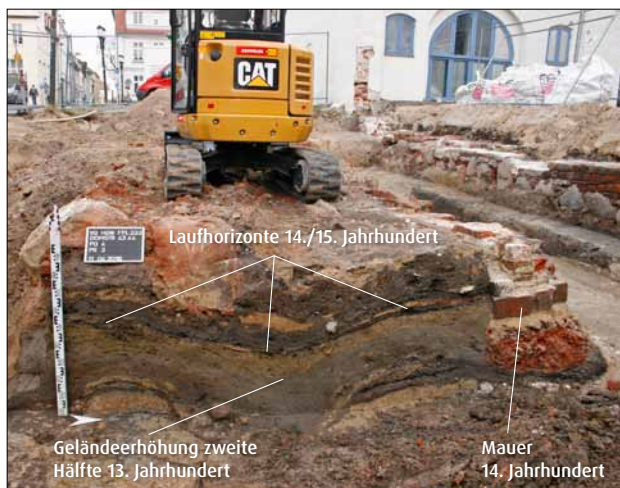
Abb. 2 Greifswald, Domstraße 43/44. Archäologisches Nord-Süd-Profil etwa in der Mitte der Grabungsfläche. Auf eine Geländeerhöhung aus der zweiten Hälfte des 13. Jahrhunderts folgten Nutzungshorizonte einer Baustruktur des 14./15. Jahrhunderts. Der Mauerbefund rechts oben datierte in das 16. Jahrhundert. Darüber ist das Zeughaus aus den 1580er Jahren zu erkennen. Blick nach Westen. Foto: P. Kaute (2016)

Bei dem ältesten angetroffenen Siedlungshorizont handelte es sich um eine Geländeerhöhung (Abb. 2), die aufgrund des darin abgelagerten keramischen Fundmaterials in die Zeit um 1260 bis 1280 (Keramikhorizonte C1/C2)⁹ datiert werden konnte. Der bemerkenswerteste Fund aus dieser Schicht ist eine anthropomorph verzierte Scherbe.¹⁰ Die Applikation aus glasierter roter Irdenware zeigt ein halbplastisch ausgeformtes Gesicht (Abb. 3), das wahrscheinlich ein repräsentatives Gefäß schmückte. Im Westen der untersuchten Fläche wurde die Erhöhungsschicht von einer Abfolge mehrerer Lauffhorizonte überlagert (Abb. 2), anhand der geborgenen Keramik und wegen der stratigrafischen Position sind diese ebenfalls noch in die Jahrzehnte um 1260 bis 1280 einzuordnen. Wahrscheinlich gehörten sie zum Inneren einer nicht genauer definierten Bebauungsstruktur.

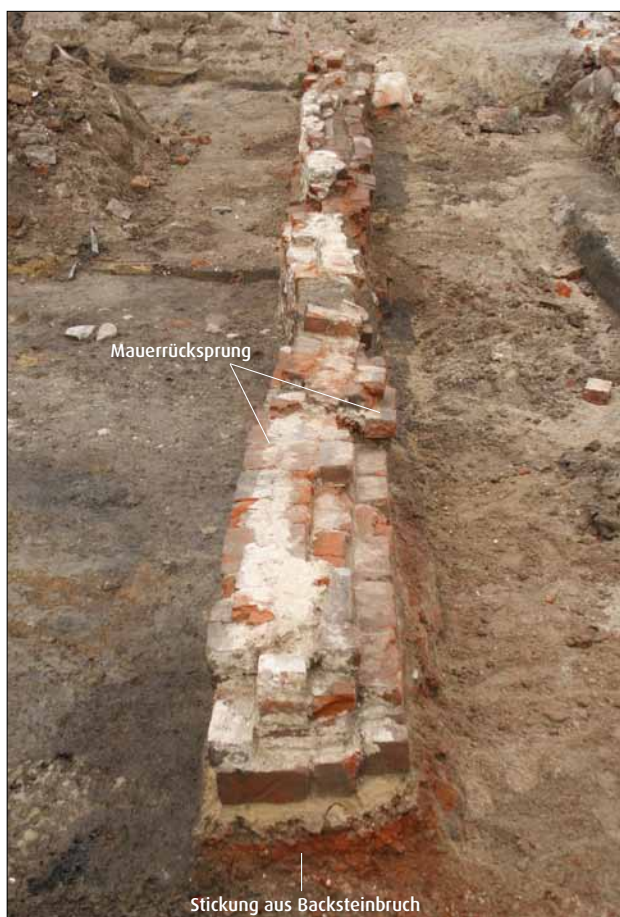
Abb. 5 Greifswald, Domstraße 43/44. Rest einer Backsteinmauer aus dem 14. Jahrhundert im Nordwesten der Grabungsfläche (vgl. Abb. 4). Die ost-west-orientierte Mauer gehörte möglicherweise zu einer Gebäudestruktur des schriftlich überlieferten mittelalterlichen Fleischscharrens. Blick nach Westen. Foto: P. Kaute (2016)

der gleichmäßige Rücksprung auf beiden Seiten der Mauer sein. Eine genauere funktionale Deutung des beidseitigen Versatzes ist nach Befundlage allerdings schwierig. Als Fußbodenaufleger diente er nicht, denn das Laufniveau wurde deutlich tiefer nachgewiesen. Wahrscheinlicher ist, dass der Fundamentbereich für die nur eineinhalb Stein dicke Trenn(?)wand aus statischen Gründen etwas stärker ausgebildet wurde.

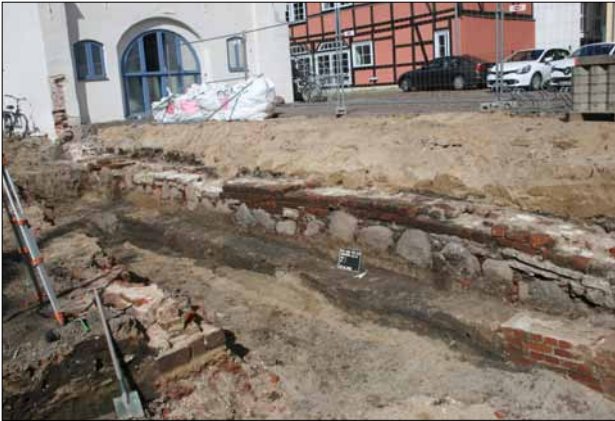
Abb. 9 Greifswald, Domstraße 43/44. Mauerwerksbefund an der nördlichen Grabungsgrenze. Die Mauer wurde offenbar zeitgleich mit dem städtischen Zeughaus in den 1580er Jahren errichtet und verlängerte wohl dessen Südfucht. Blick nach Nordwesten. Foto: P. Kaute (2016)

bestand die Mauer aus sekundär verwendeten klosterformatigen Backsteinen. Womöglich handelte es sich bei ihr um eine Grenzwall auf dem stadteigenen Grundstück. Vermutlich gleichzeitig mit dem Zeughaus wurden unmittelbar südlich von diesem mehrere Ratsdienerbuden errichtet und möglicherweise sind im selben Zusammenhang auch Umbauten an der noch einige Zeit weiterbestehenden städtischen Garbraterei im Eckbereich Domstraße/Fleischerstraße vorgenommen worden.¹⁵ Nachträgliche Veränderungen an den freigelegten Mauerwerksstruktu-

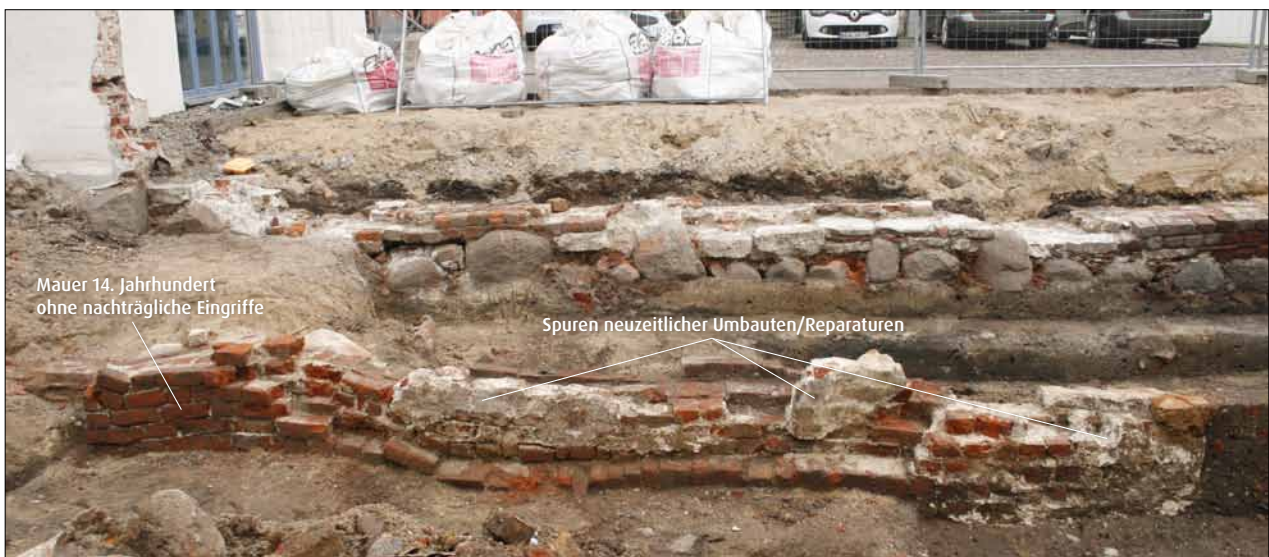
Abb. 10 Greifswald, Domstraße 43/44. Rest einer ost-west-ausgerichteten Mauer des 14. Jahrhunderts im Nordwesten der Grabungsfläche (Vordergrund, vgl. Abb. 4 und 5). Jüngere Veränderungen stehen womöglich im Zusammenhang mit der Errichtung der Ratsdienerbuden südlich des Zeughauses. Zeughaus und Budenzeile wurden vermutlich zeitgleich in den 1580er Jahren errichtet. In diesem Zeitraum könnte auch ein etwas nördlich parallel verlaufender Mauerzug entstanden sein (Bildmitte). Dieser setzte die Südfucht des Zeughauses (oben links) nach Osten fort. Blick nach Norden. Foto: P. Kaute (2016)

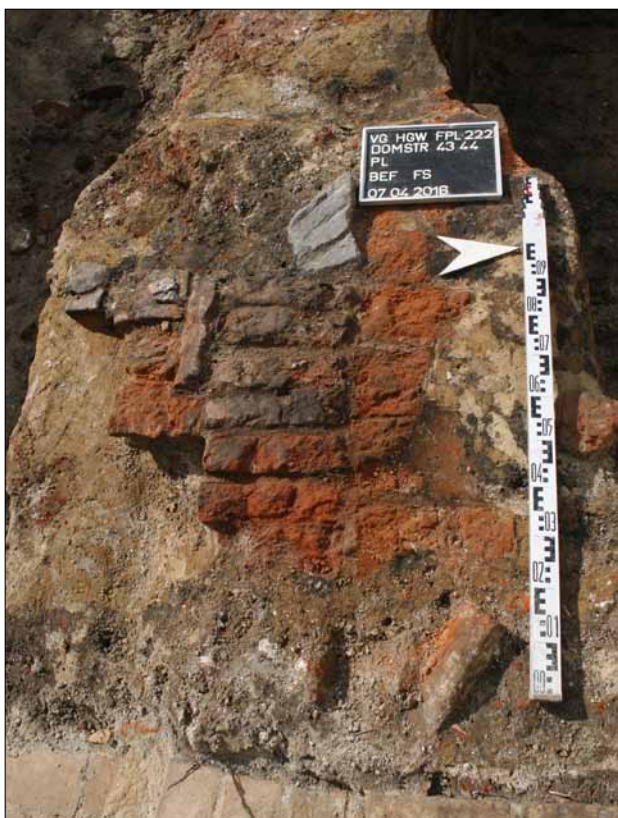
Abb. 11 Greifswald, Domstraße 43/44. Östlicher Bereich der Grabungsfläche. Die aus Backsteinen bestehende Feuerstelle (vgl. Abb. 4) war Teil der Innenausstattung einer Hausstruktur des 16./17. Jahrhunderts. Die Spuren häufiger bzw. anhaltender Feuereinwirkung waren deutlich zu erkennen. Blick nach Westen. Foto: P. Kaute (2016)

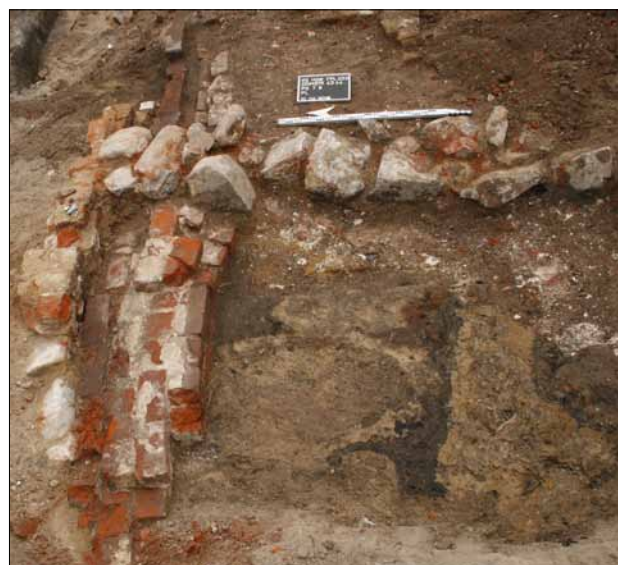
Abb. 12 Greifswald, Domstraße 43/44. Westlicher Bereich der Grabungsfläche mit einer der freigelegten Feldsteingründungen (vgl. Abb. 4). Die nord-süd-ausgerichteten Fundamente gehörten zu den quer verlaufenden Binnenteilungen der Ratsdienerbuden von 1742. Blick nach Osten. Foto: P. Kaute (2016)

Deutliche Spuren hinterließ die durch Schriftquellen überlieferte Neuerrichtung der Ratsdienerbuden im Jahr 1742. An der südlichen Grabungsgrenze war die Gründung ihrer Straßenfassade weitgehend erhalten (Abb. 4 und 13) und auch die Rückfront ließ sich archäologisch nachweisen. Für sie nutzte man augenscheinlich die Reste der mittelalterlichen Mauer mit ihren Reparaturen und Umbauten aus dem 16. Jahrhundert. Teilweise wurden die erhaltenen Bereiche dieser Wand durch eine zusätzliche Mauerschale auf eigener Feldsteinsetzung um einen halben Stein verstärkt. Mehrere Feldsteinfundamente gehörten wahrscheinlich zu den Binnenstrukturen dieser Budenzeile, sie lagen unmittelbar auf dem Mauerwerksbefund aus dem 14. Jahrhundert auf (Abb. 4 und 12).

Aus der Baugrube der westlichen Feldsteingründung kamen u. a. Scherben von Fayencen der Stettiner Art zutage. Diese Warenart wurde ab 1720 im preußischen Teil Pommerns in großen Mengen hergestellt und im gesamten Ostseeraum verhandelt. Ihr Auftreten innerhalb des Feldsteinfundamentes unterstützt die Annahme, dass es sich hierbei um Reste der Bebauung von 1742 handelte.

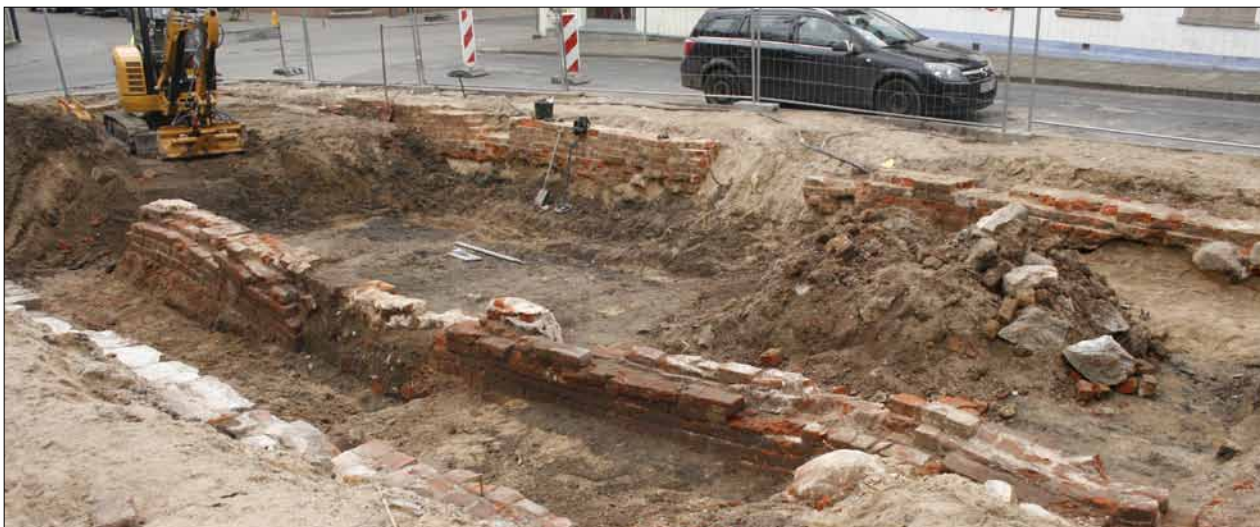
Abb. 13 Greifswald, Domstraße 43/44. Blick nach Südosten über die Grabungsfläche kurz vor Abschluss der Untersuchungen. An der Domstraße wurde die Vorderfassade der Ratsdienerbuden von 1742 nachgewiesen (oben, vgl. Abb. 4). Inmitten der Fläche die Mauer des 14. Jahrhunderts, ganz im Norden der womöglich zeitgleich mit dem Zeughaus, in den 1580er Jahren, entstandene Mauerzug (unten links). Foto: P. Kaute (2016)
