# **LESEFASSUNG**

## **Verordnung über den Denkmalbereich Greifswald, An den Wurthen 4 – 20**

Anlage 1 zur

Denkmalbereichsverordnung  
An den Würthen 4-20

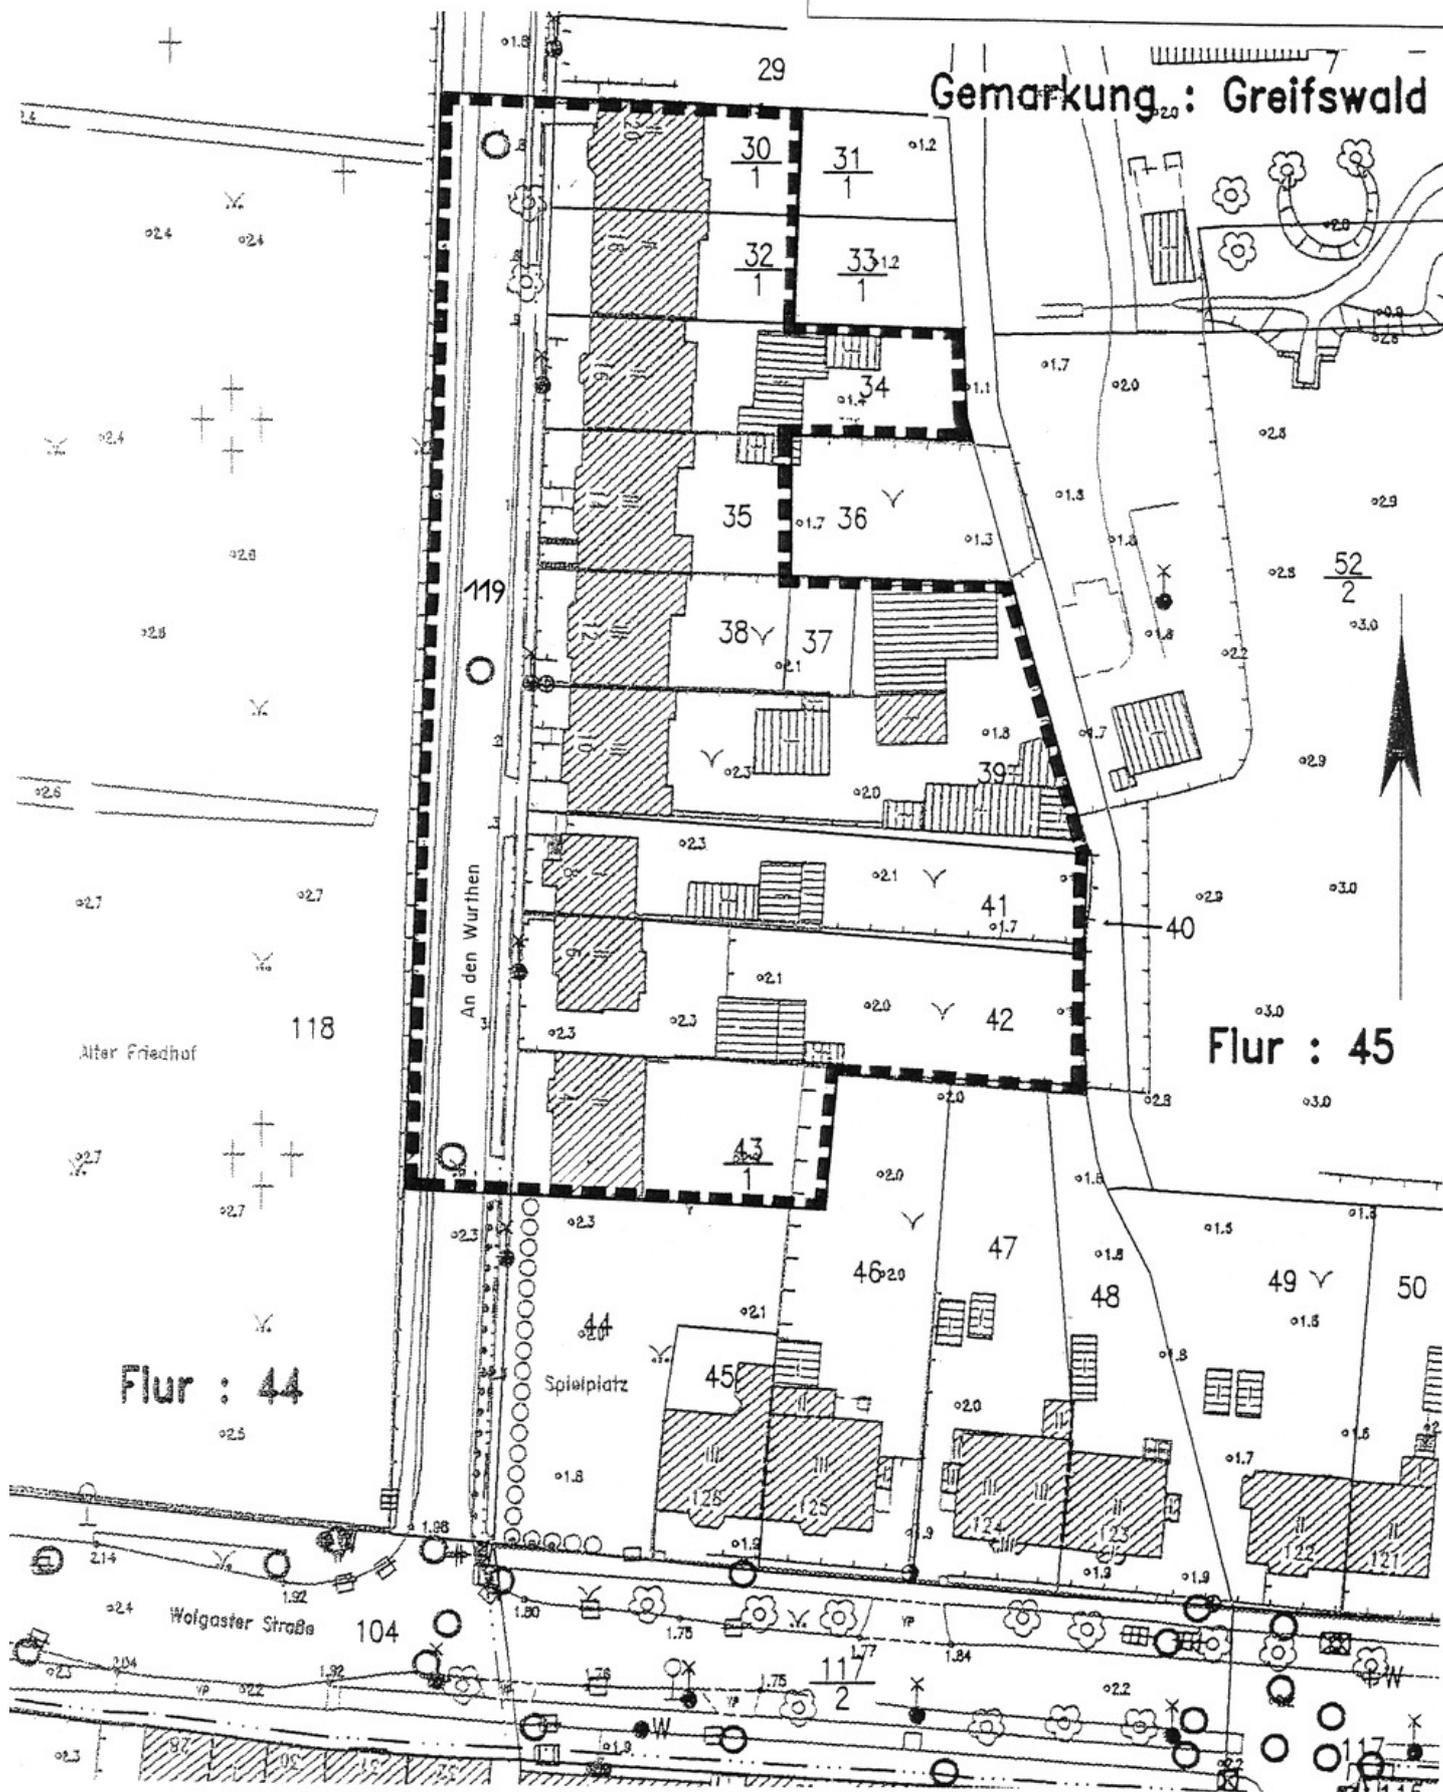
Maßstab ca. 1:1000

--- Abgrenzung des Denkmalbereiches

(2) Die Grenze des Denkmalbereiches ist in dem als Anlage beigefügten Plan eingetragen.  
Die Anlage ist Bestandteil der Verordnung.
