GREIFSWALDER BEITRÄGE

**Stadtgeschichte
Denkmalpflege
Stadtsanierung**

Zur Bau- und Nutzungsgeschichte der beiden Giebelhäuser auf den heutigen Grundstücken Fleischerstraße 3 und 3a in Greifswald

Dirk Brandt, André Lutze und Felix Schönrock

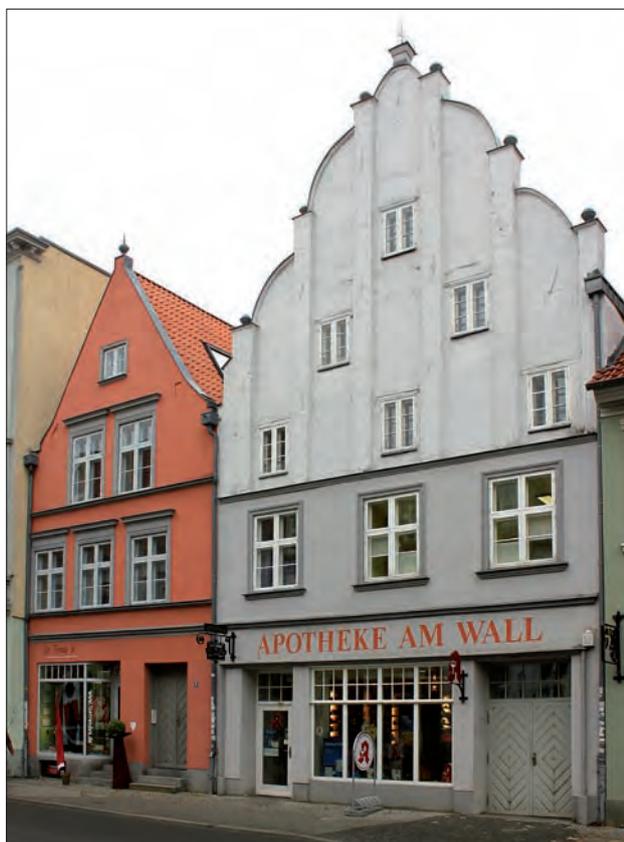
Abb. 1 Greifswald, Fleischerstraße 3/3a. Vorderfassaden, Überblick von Südwesten. Foto: A. Lutze (2011)

Beide Gebäude besitzen zwei Hauptgeschosse mit jeweils drei Fensterachsen im Obergeschoss der straßenseitigen Fassaden (Abb. 1). Ihre Umfassungswände wurden beinahe ausschließlich massiv in Backstein aufgeführt; lediglich die Hoffassade des kleineren Hauses Fleischerstraße 3a besteht aus einer Fachwerkkonstruktion. Während dieses Gebäude eine balkengedeckte Vollunterkellerung aufweist, ist das deutlich breitere südliche Nachbarhaus Nr. 3 nicht unterkellert. Vermut-

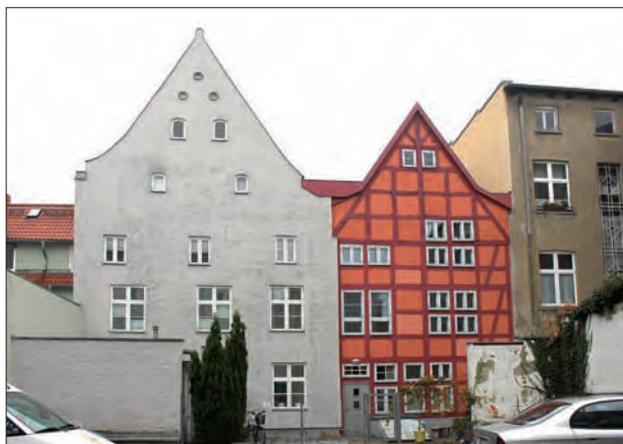
Abb. 2 Greifswald, Fleischerstraße 3/3a. Rückfassaden, Überblick von Osten. Foto: A. Lutze (2011)

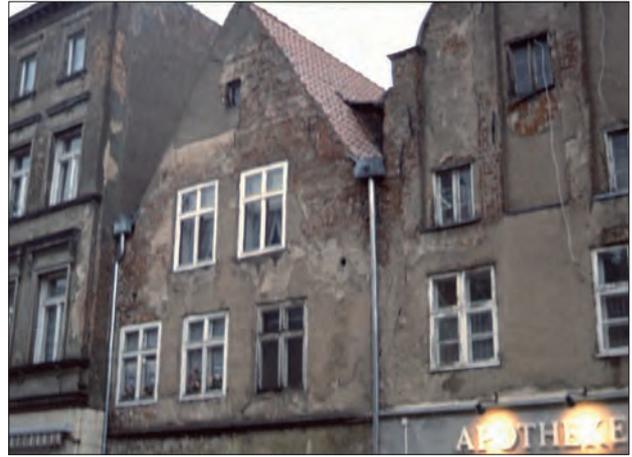
Abb. 3 Greifswald, Fleischerstraße 3a (Bildmitte). Der Umriss des straßenseitigen und in seiner Grundsubstanz aus dem 16. Jahrhundert stammenden Giebels ist im 19. Jahrhundert entstanden. Überblick von Südwesten. Foto: A. Lutze (1990er Jahre)

Der heute gewissermaßen unter einer Hausnummer geführte Baukomplex ging aus zwei zunächst eigenständigen mittelalterlichen Bürgerhäusern hervor, von denen das südliche in der ersten Hälfte des 15. Jahrhunderts einen neuen Straßengiebel erhielt, während das nördliche Gebäude im Jahre 1589 wegen der zu dieser Zeit durchgeführten größeren baulichen Veränderungen als steuerfrei galt.⁹ Sehr wahrscheinlich entstand damals seine noch in wesentlichen Teilen erhaltene Vorderfassade. Diese ist heute verputzt und mit einer Gliederung versehen, welche in ihren Formen auf einen Zustand des 19. Jahrhunderts zurückgeht (Abb. 3).

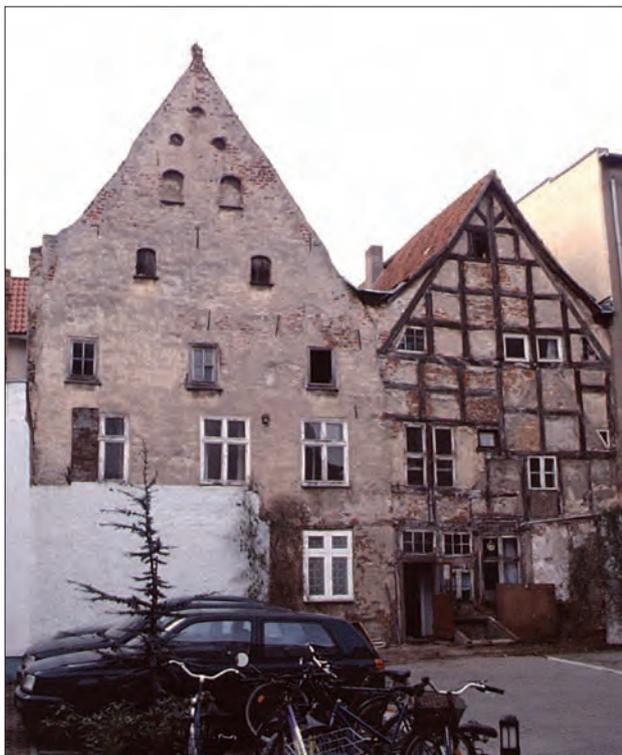
Abb. 4 Greifswald, Fleischersstraße 3/3a. Rückfassaden, Überblick von Osten. Der Rückgiebel des kleineren Hauses Nr. 3a ist in Fachwerk ausgeführt. Foto: A. Lutze (1990er Jahre)

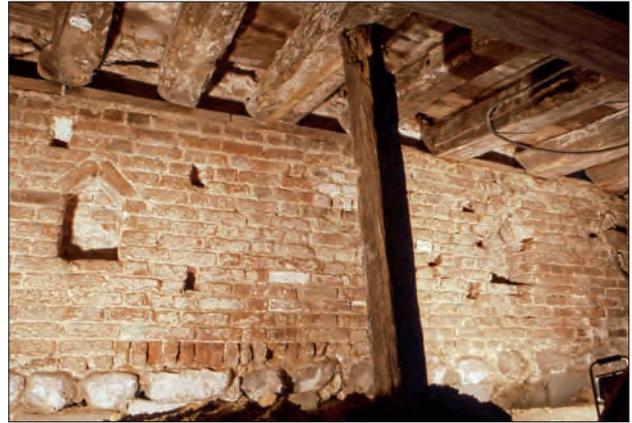
Abb. 6 Greifswald, Fleischerstraße 3a. Kellergeschoss, südliche Brandmauer (zur Fleischerstraße 3), westlicher Abschnitt, von Nordosten. Die Anzahl und Lage der kleinen (Licht-?)Nischen mit dreiecksförmigem Abschluss verweisen möglicherweise auf eine beabsichtigte Unterteilung des großen Kellerraumes. Foto: A. Lutze (1999)

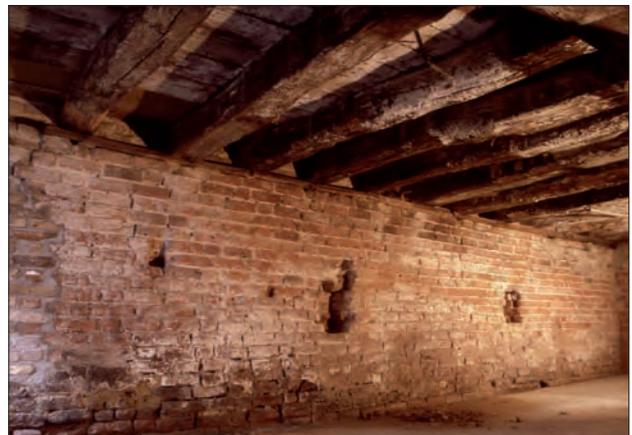
Abb. 7 Greifswald, Fleischerstraße 3a. Kellergeschoss, nördliche Brandmauer (zur Fleischerstraße 4), von Südwesten. Die größeren Aussparungen etwa in halber Mauerhöhe (Bildmitte und rechts) bildeten zwei ursprüngliche, drei Backsteinlagen hohe und einen Stein tiefe (Licht-?)Nischen mit abgetrepptem Sturz. Foto: A. Lutze (1999)

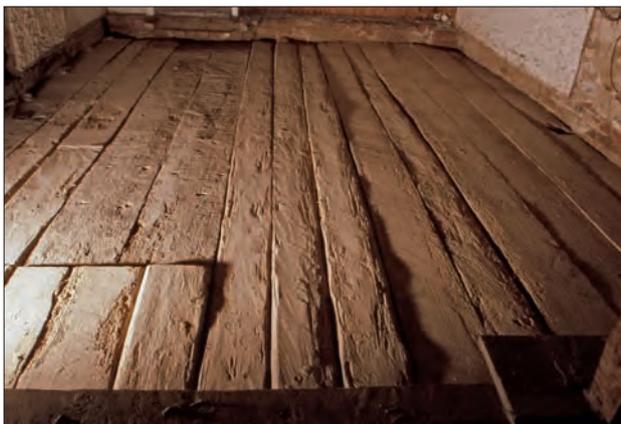
Abb. 8 Greifswald, Fleischerstraße 3a. Erdgeschoss, ehemaliger Ladenraum hinter der Vorderfassade. Unter dem Fußboden hatte sich großflächig ein (früh-?)neuzzeitlicher Dielenbelag erhalten. Einige auffällig breite Eichenbohlen waren in Zweitverwendung verlegt (linke Bildhälfte, direkt nebeneinanderliegend). Foto: A. Lutze (1999)

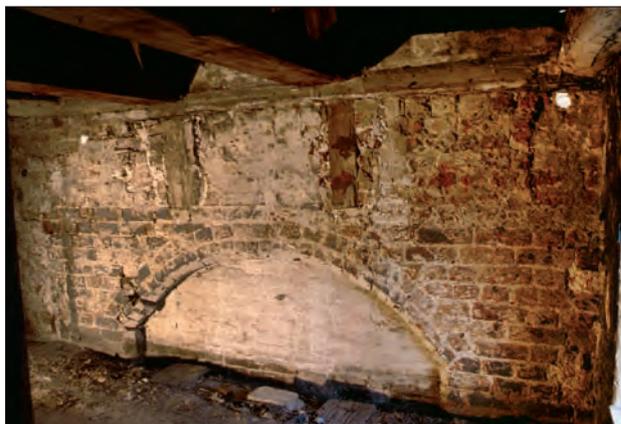
Abb. 9 Greifswald, Fleischerstraße 3. Blendgliederung der um 1400 zwischen den Häusern 3/3a entstandenen Brandmauer. Das Blendfeld wird durch die zwischen erstem und zweitem Obergeschoss erhaltene Decke überschritten - ein Verweis darauf, dass die Geschosshöhen nachträglich verändert wurden. Foto: A. Lutze (1999)

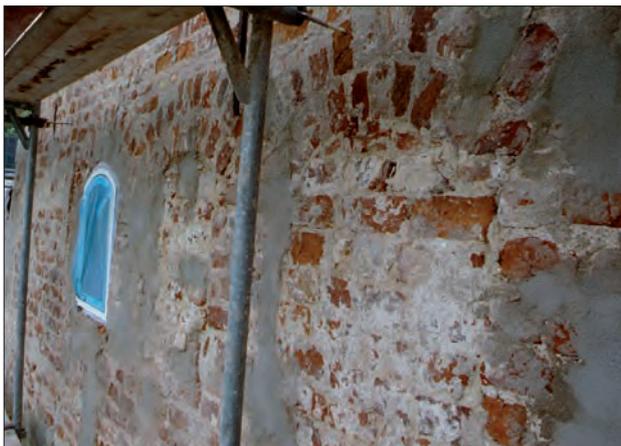
Abb. 10 Greifswald, Fleischerstraße 3. Rückgiebel, Außenseite, Lukenreihe im Bereich des ersten Dachgeschosses. Die beiden mittleren Luken wurden nachträglich zugesetzt. Foto: A. Lutze (2000)

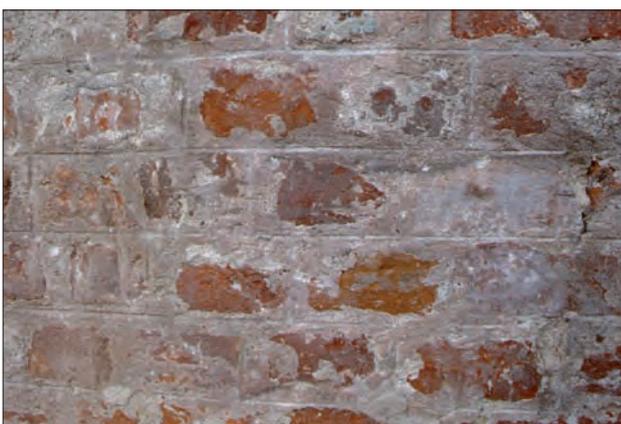
Abb. 11 Greifswald, Fleischerstraße 3. Rückgiebel, Außenseite. Detail zur Gestaltung der ursprünglichen Mauerwerksflächen. Foto: A. Lutze (2000)

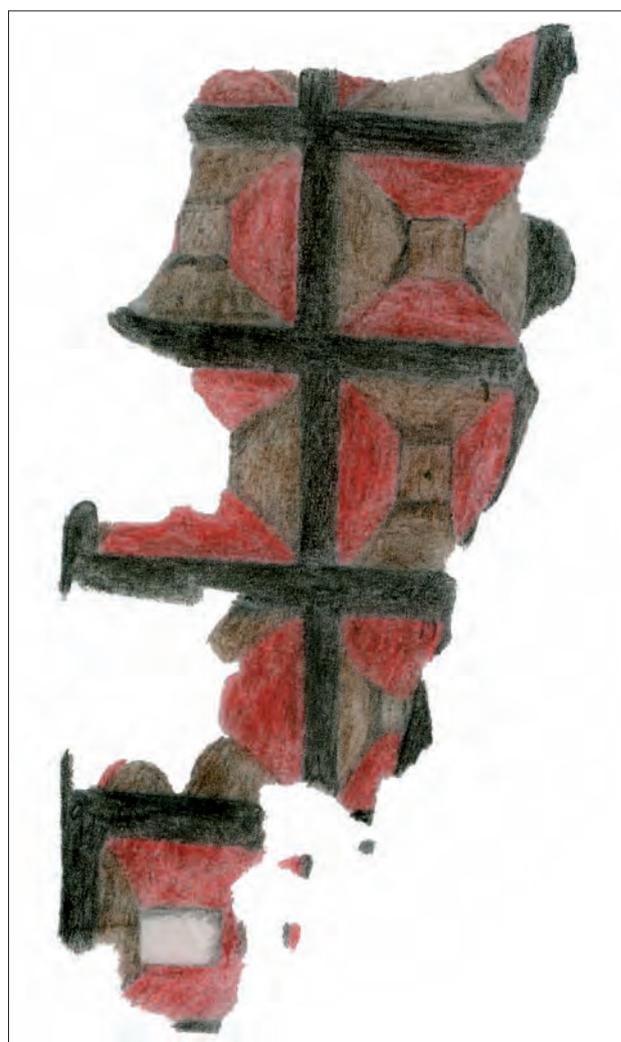
Abb. 12 Greifswald, Fleischerstraße 3. Rückfassade, Innenseite. Diamantquaderbemalung im ersten Obergeschoss (Bereich der ehemaligen hohen Erdgeschoss-Diele). M 1:10. Zeichnung: A. Lutze (2000)

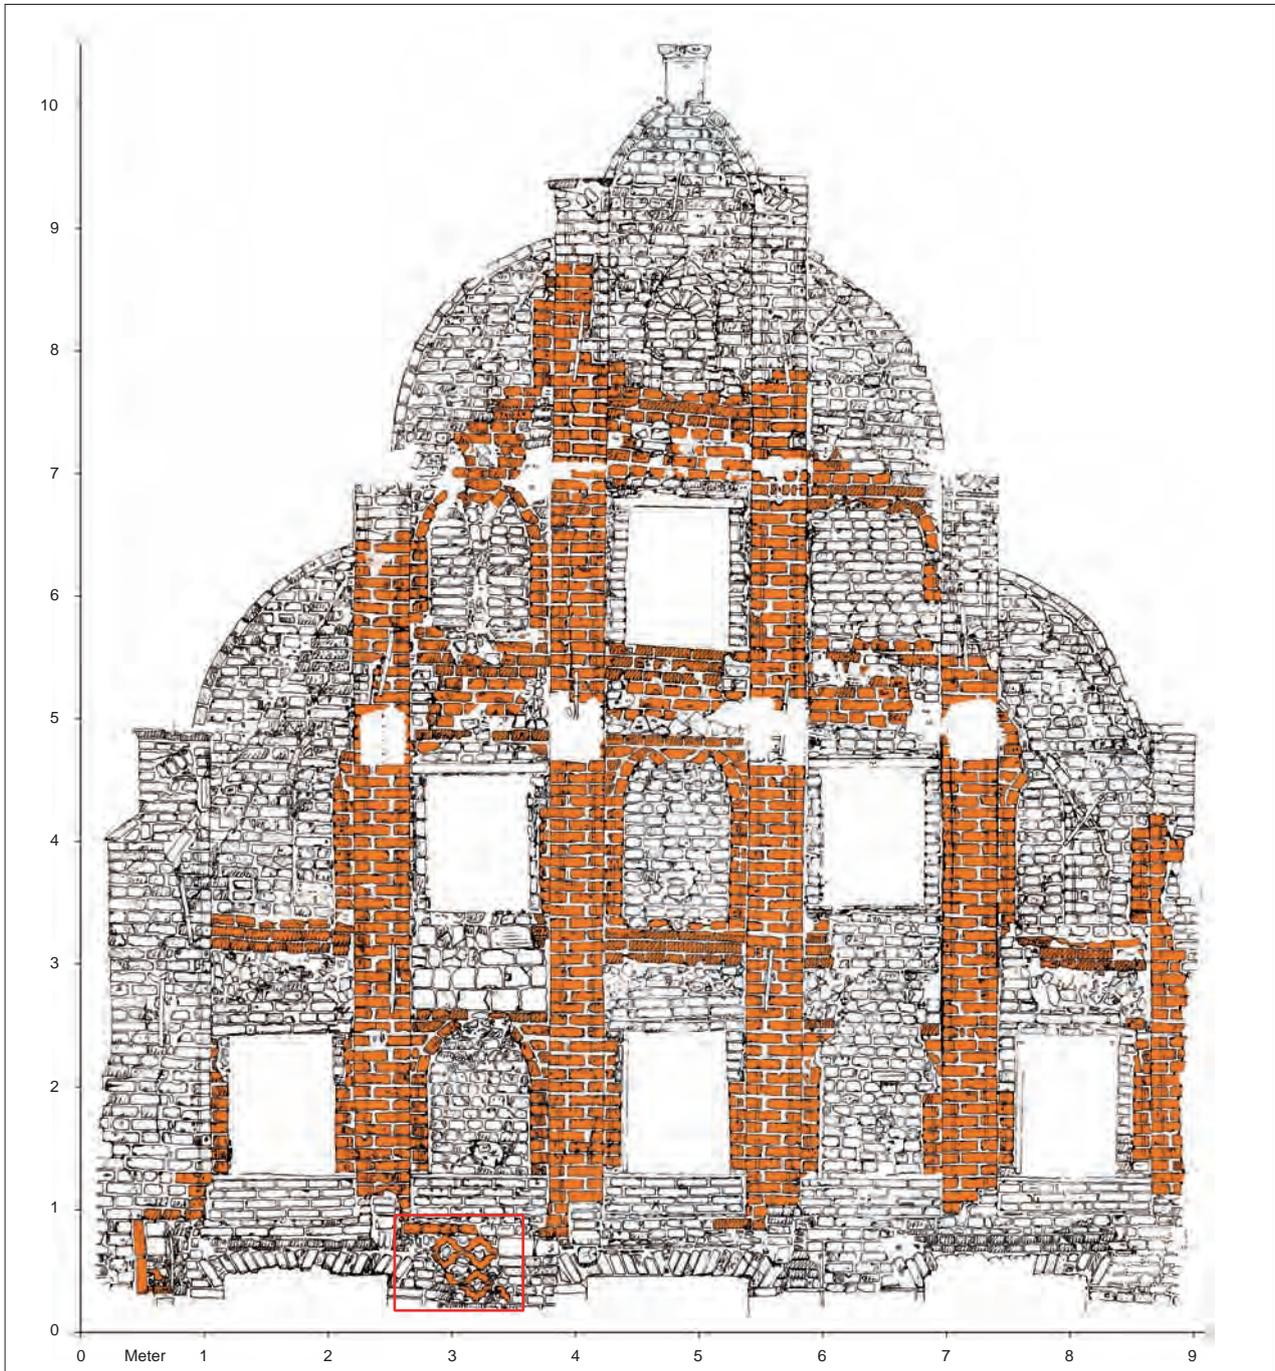
Abb. 13 Greifswald, Fleischerstraße 3. Vordergiebel, steingerechtes Aufmaß und Kartierung des ältesten Mauerwerks (orange, erstes Viertel 15. Jahrhundert). Mit dem roten Rahmen sind die Reste eines Maßwerkfrieses hervorgehoben (siehe Abb. 14). Zeichnung: A. Lutze (2000)

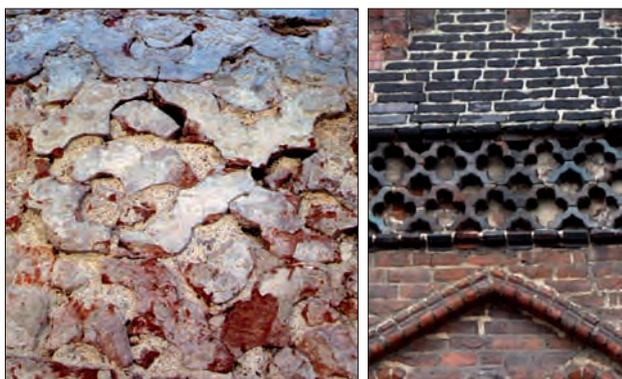
Abb. 14 Greifswald, Fleischerstraße 3 (links). Vorderfassade, Reste eines mittelalterlichen Maßwerkfrieses im Vergleich mit dem zwischen dem zweiten und dritten Turmgeschoss (hier Südseite) der Greifswalder Jacobikirche erhaltenen Maßwerk. Fotos: A. Lutze (2000/2011)

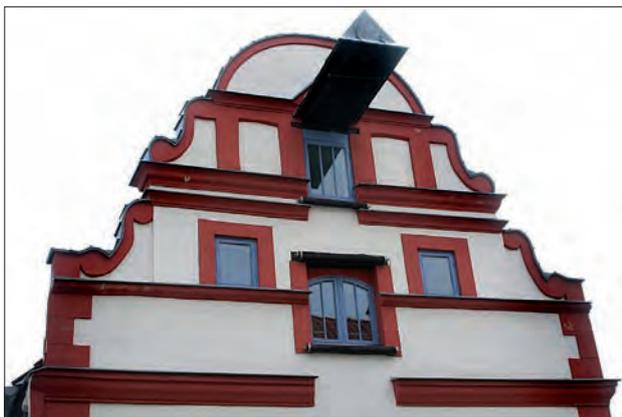
Abb. 15 Greifswald, Baderstraße 25 (ehemaliges Zeughaus, 1588 erstmals erwähnt). Vordergiebel mit Voluten und leicht zurücktretenden Wandflächen unter den Giebelschrägen. Foto: D. Brandt (2008)

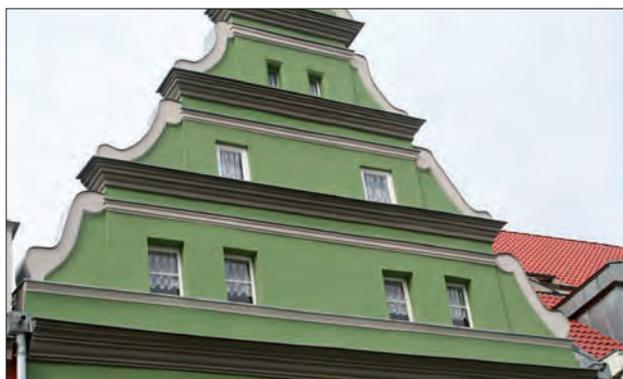
Abb. 16 Greifswald, Markt 27. Vordergiebel (vermutlich 1590er Jahre). Die Treppung durch nur wenige Zentimeter zurücktretende Wandflächen an den Giebelschrägen spricht für eine formale Entwicklung aus dem typologisch älteren Stufengiebel. Foto: D. Brandt (2008)

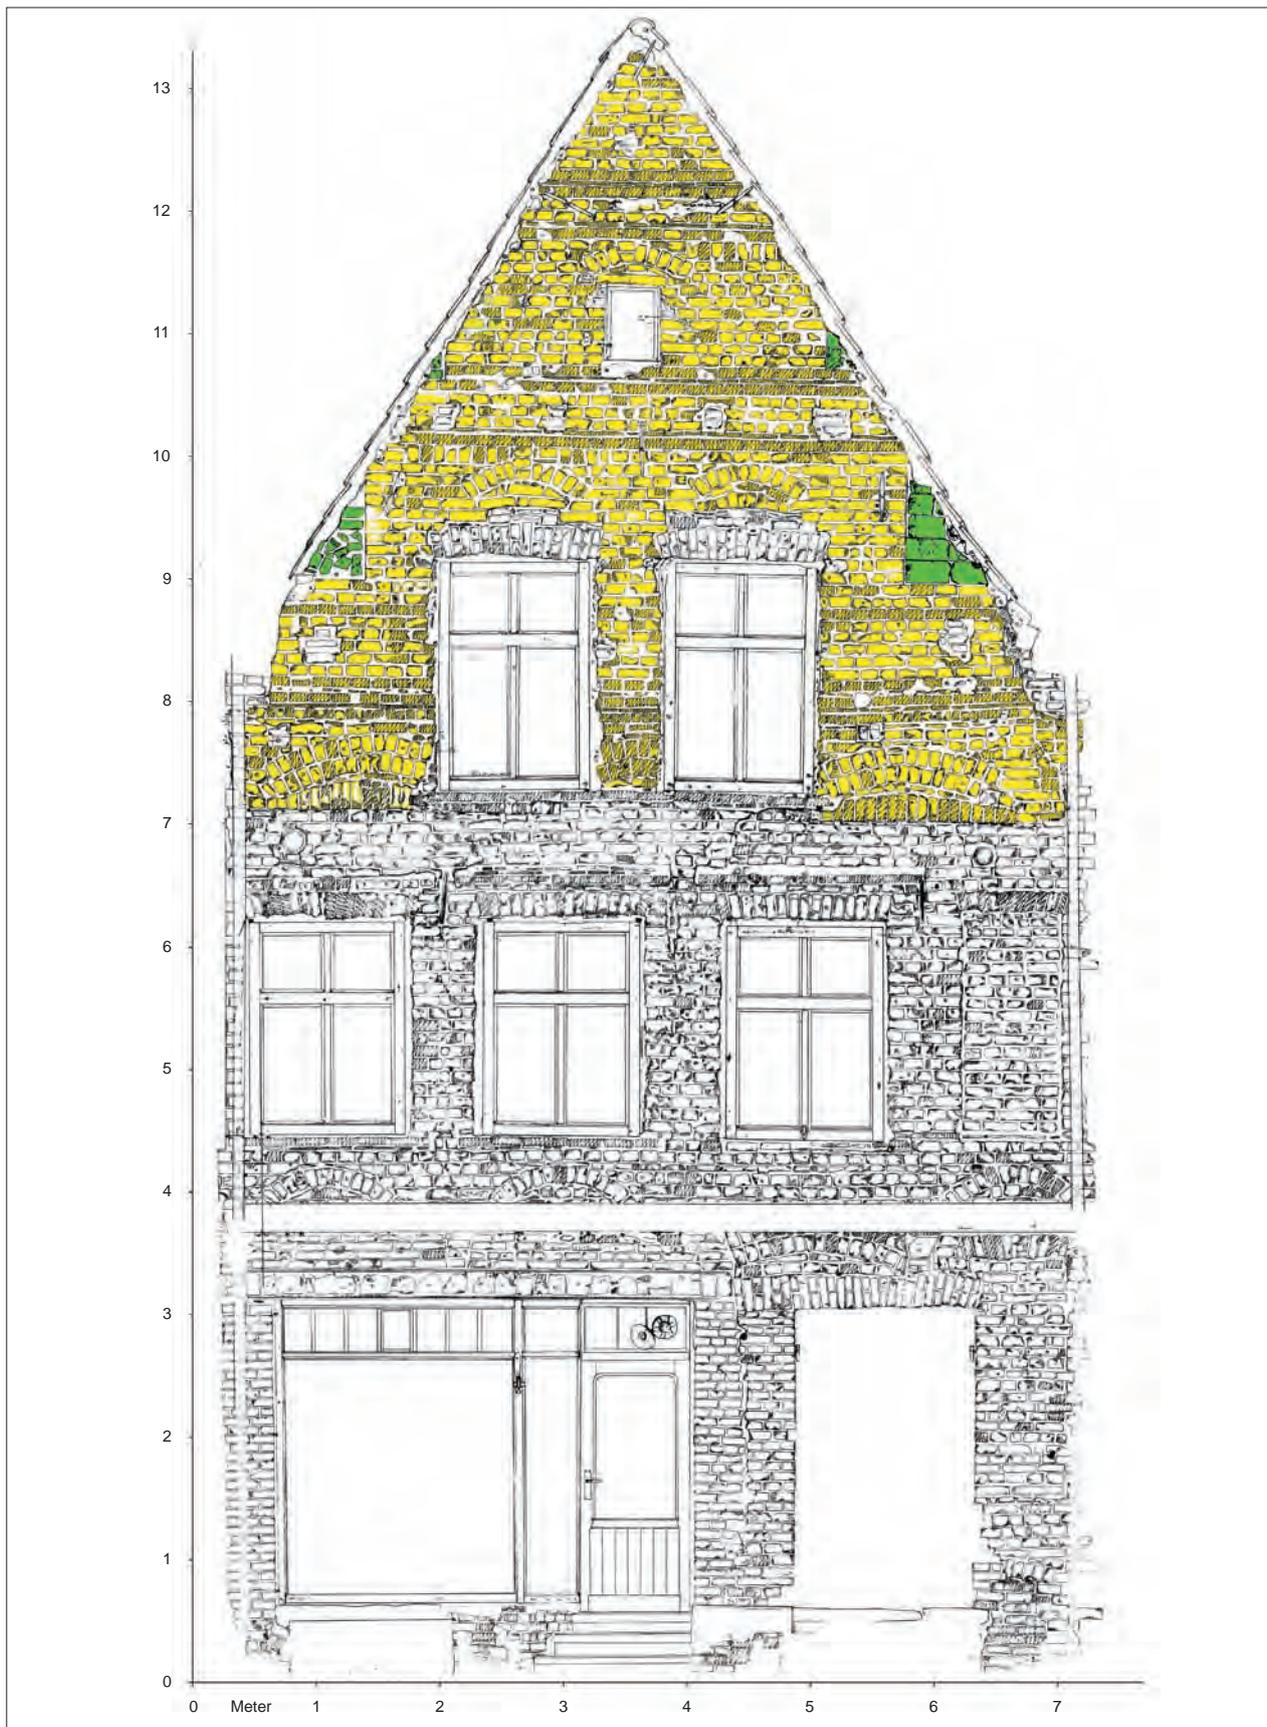
Abb. 17 Greifswald, Fleischerstraße 3a. Vorderfassade, steingerechtes Aufmaß und Kartierung des ältesten Mauerwerks (gelb, spätes 16. Jahrhundert) sowie der Zusetzung (grün, 18. Jahrhundert?) ursprünglicher Blenden (Restbefunde) an den Giebelschrägen. Zeichnung: D. Brandt (2000)

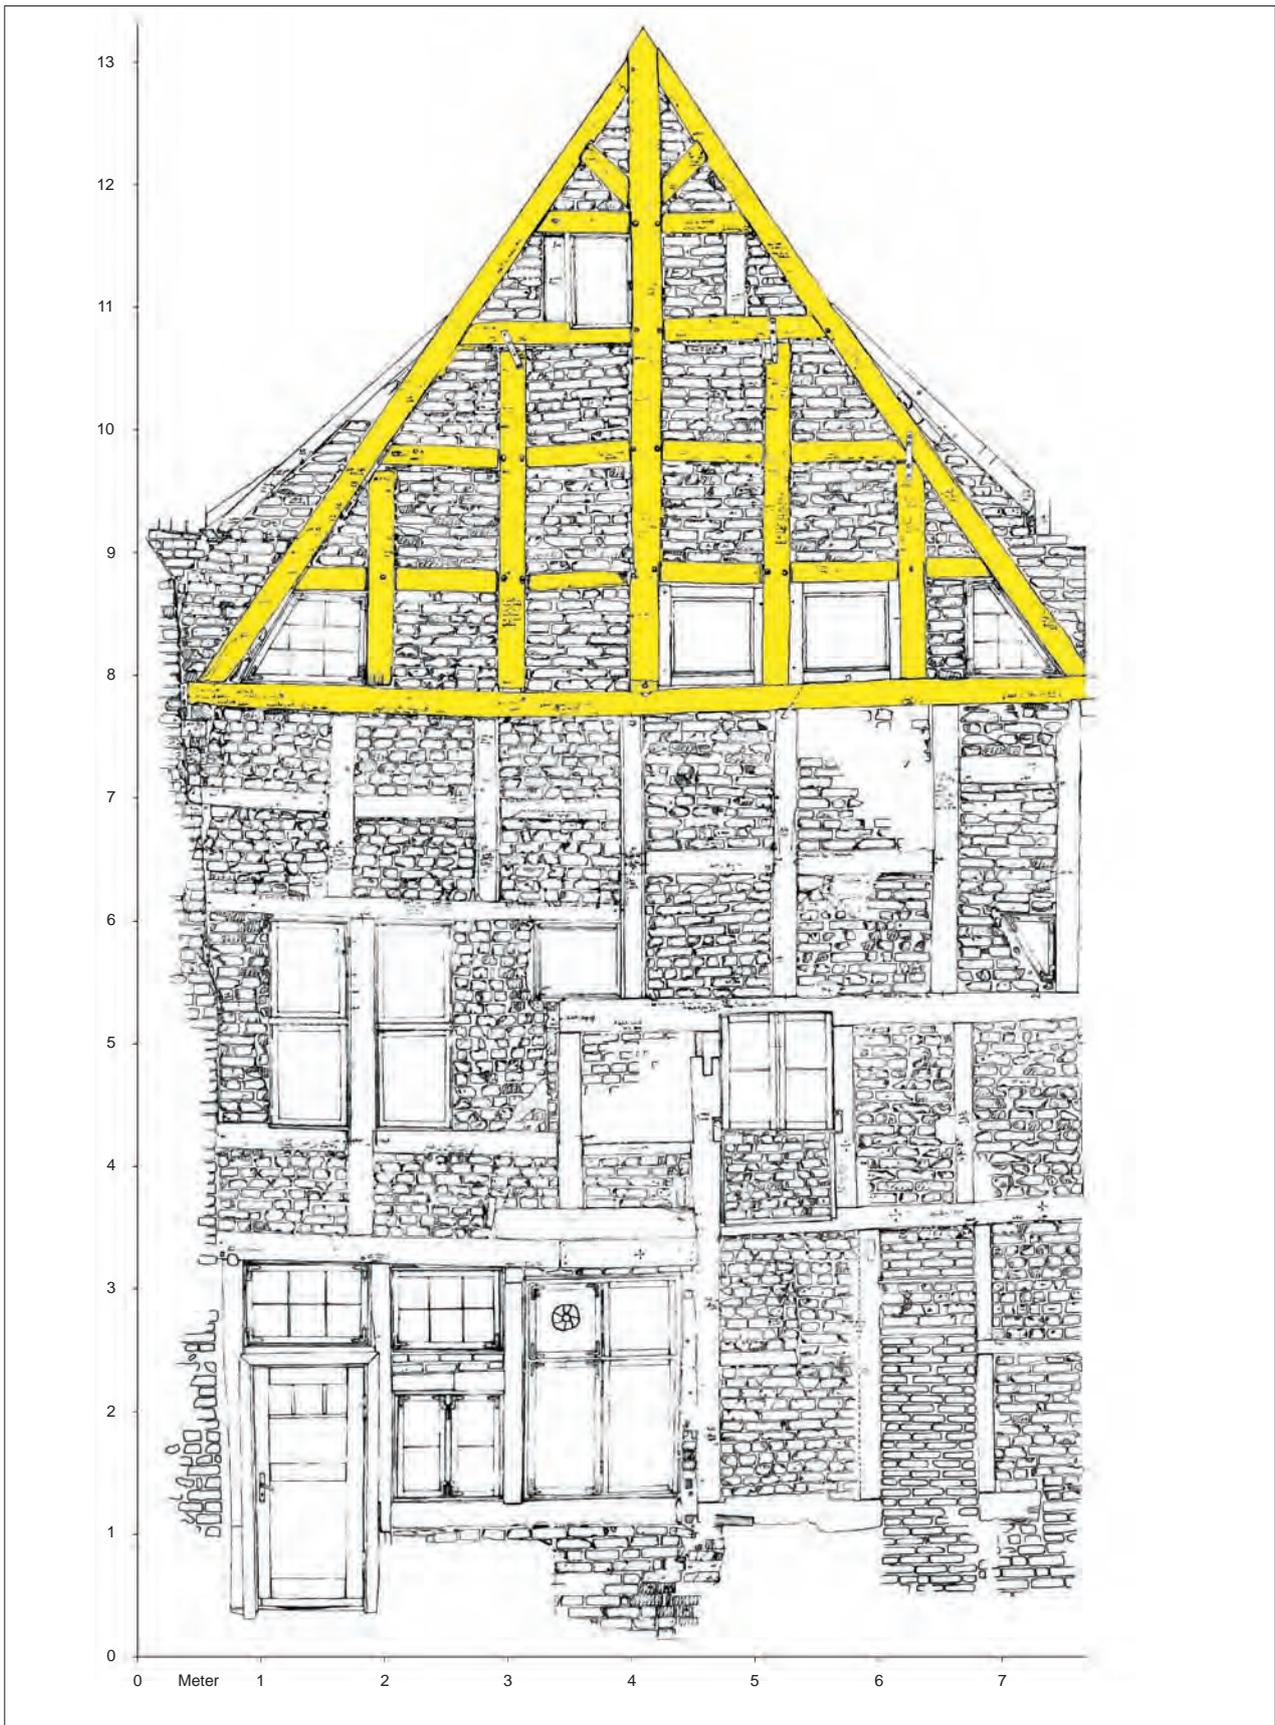
Abb. 18 Greifswald, Fleischerstraße 3a. Rückfassade, steingerechtes Aufmaß und Kartierung der ältesten Teile des Fachwerks (gelb, spätes 16. Jahrhundert). Giebel mit Riegeln zwischen durchlaufenden Stielen und v-förmig gestellten Streben in der Spitze. Zeichnung: A. Lutze (2000)

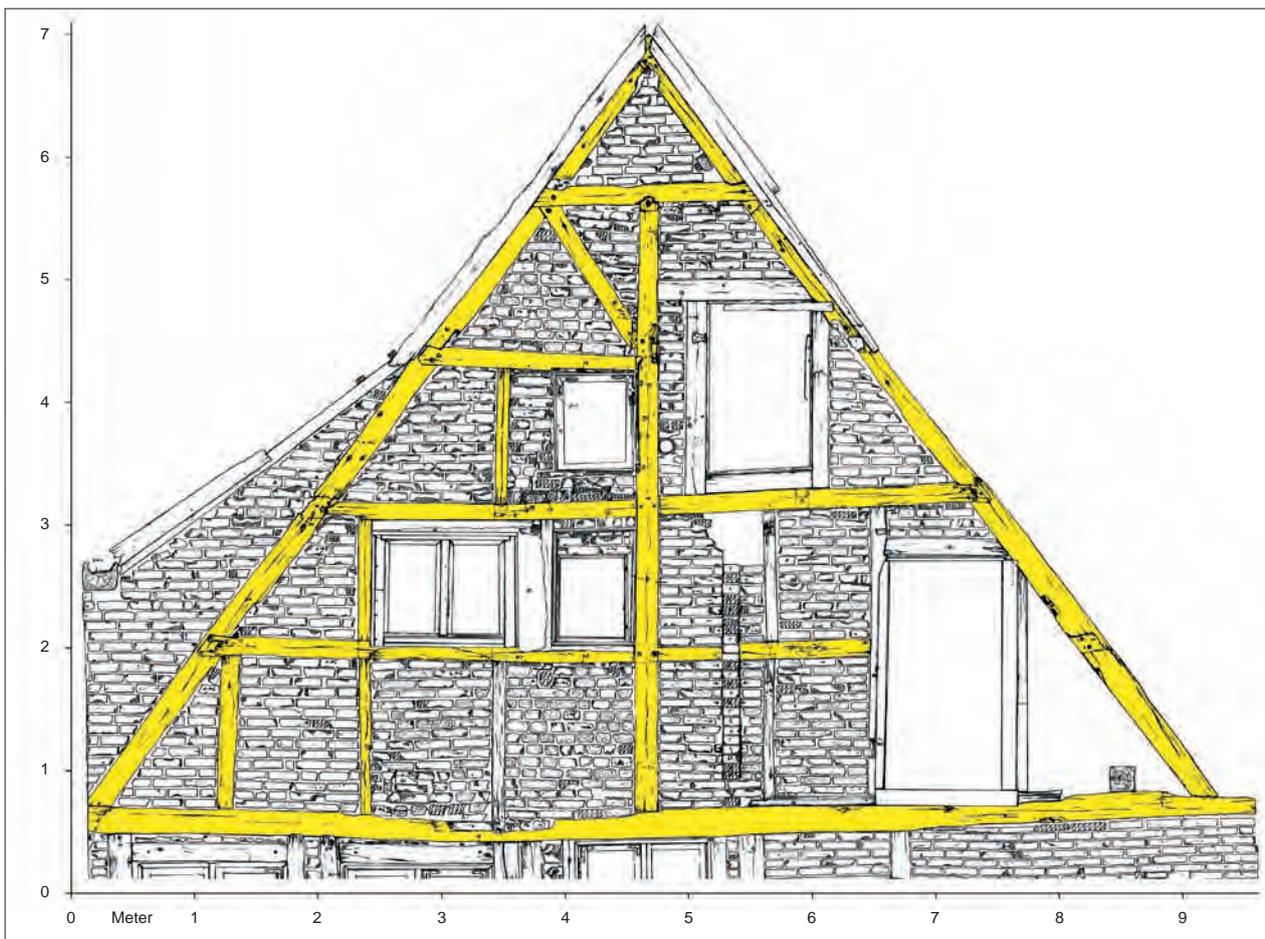
Abb. 19 Greifswald, Steinbeckerstraße 27. Rückgiebel, steingerechtes Aufmaß und Kartierung der ältesten Teile des Fachwerks (gelb, spätes 16. Jahrhundert) mit nahezu durchgehendem Mittelstiel und v-förmig gestellten Streben unter der Spitze. Zeichnung: D. Brandt (2002)

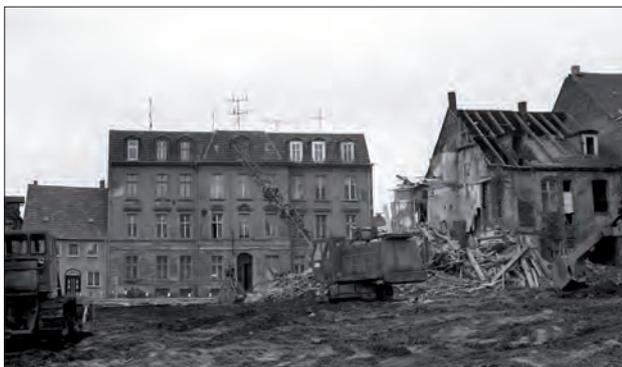
Abb. 1 Greifswald, Steinbeckerstraße 43. Blick auf das Haus während des Flächenabbruches im Greifswalder Hafenviertel. Blick nach Osten. Foto: T. Rütz (1987)

Das ehemalige Greifswalder ‚Hafenviertel‘ ist heute weitgehend durch die Baumaßnahmen der 1970er und 1980er Jahre geprägt. Nur wenige Häuser sind damals vom Flächenabbruch verschont geblieben, vorzugsweise die mehrgeschossigen Gebäude aus der Zeit nach 1870 (Abb. 1). Einige zunächst erhalten gebliebene Reste des Viertels wurden in den 1990er Jahren einer Neubebauung geopfert, wie das Bauensemble der ehemaligen Fischfabrik in der Brüggestraße. Andere Gebäude in Nähe des Hafens sind heute Kopien oder weitgehende Neuschöpfungen aus der Zeit um und

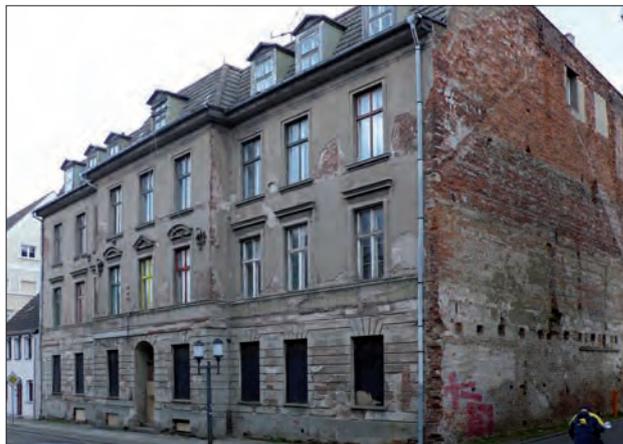
Abb. 2 Greifswald, Steinbeckerstraße 43. Blick auf die Straßenfassade vor der Instandsetzung des Hauses. Blick nach Nordosten. Foto: T. Rütz (2007)

Mit der Steinbeckerstraße 43 soll an dieser Stelle eines der wenigen erhaltenen historischen Häuser im Hafenviertel vorgestellt werden. Das denkmalgeschützte Gebäude konnte im Rahmen einer 2007 durchgeführten Sanierungs- und Umgestaltungsmaßnahme baugeschichtlich untersucht werden (Abb. 2).

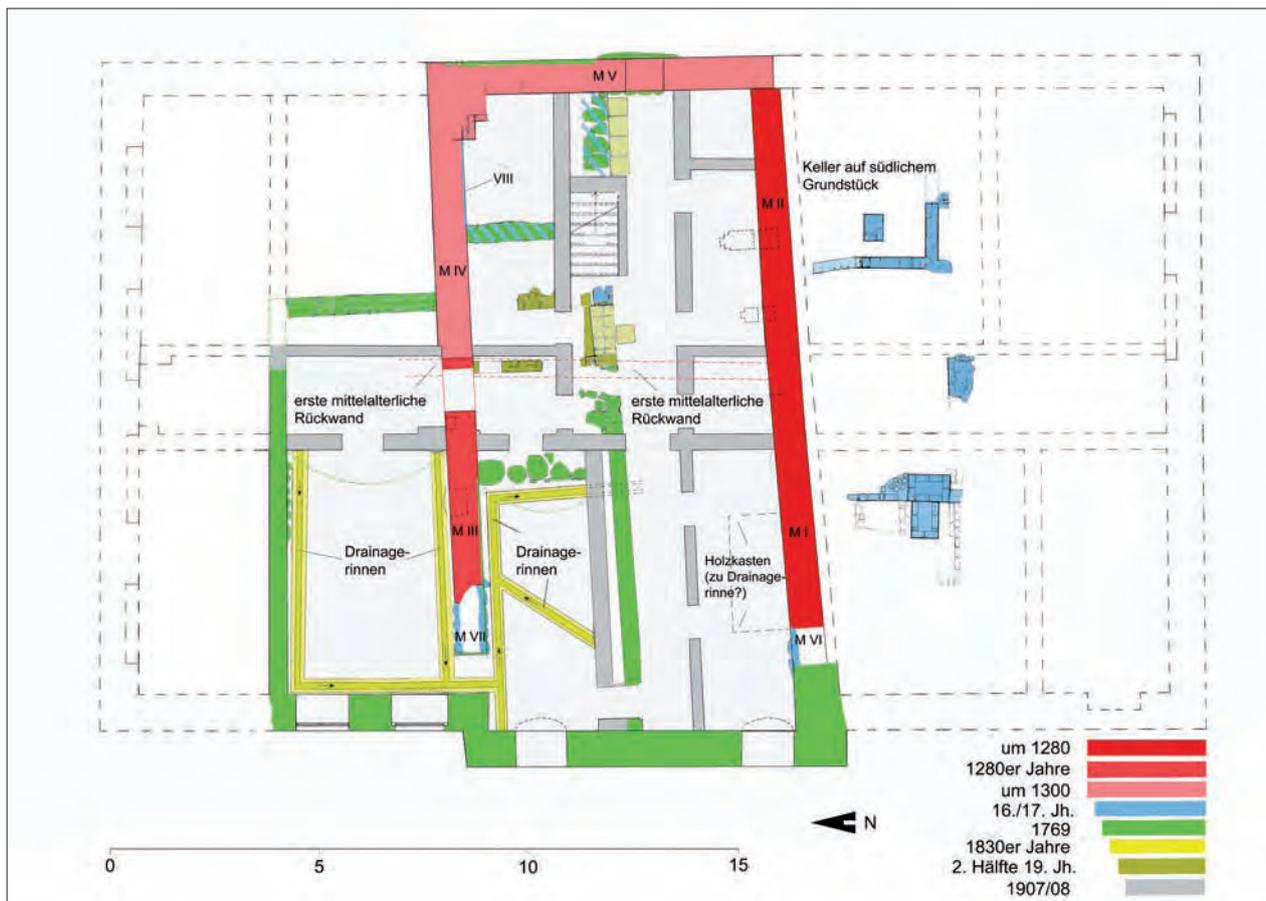
Abb. 4 Greifswald, Steinbeckerstraße 43. Baualtersplan des Kellergeschosses und Befunde auf der heute nicht unterkellerten Südseite. Die Umrisse des Hauses und Innenwände des Erdgeschosses sind eingestrichnet. Zeichnung: T. Rütz (2007)

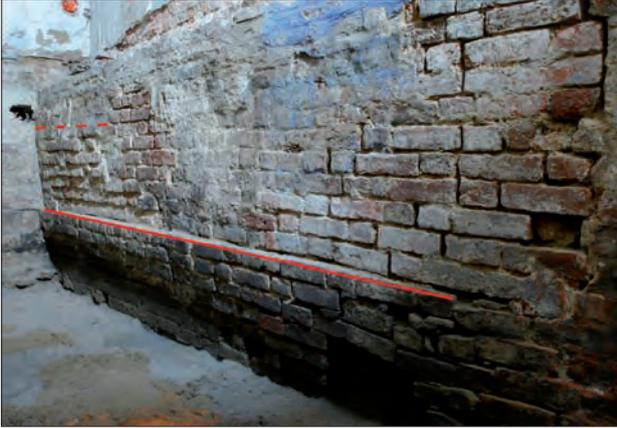
Abb. 5 Greifswald, Steinbeckerstraße 43. Südliche Brandwand im Keller (M I). Erkennbar ist das ältere vortretende Auflager für die Balkendecke (Oberkante mit roter Linie markiert) und das später erhöhte ebenfalls mittelalterliche Balkenaufleger (Oberkante mit gestrichelter roter Linie gekennzeichnet). Blick nach Südosten. Foto: T. Rütz (2007)

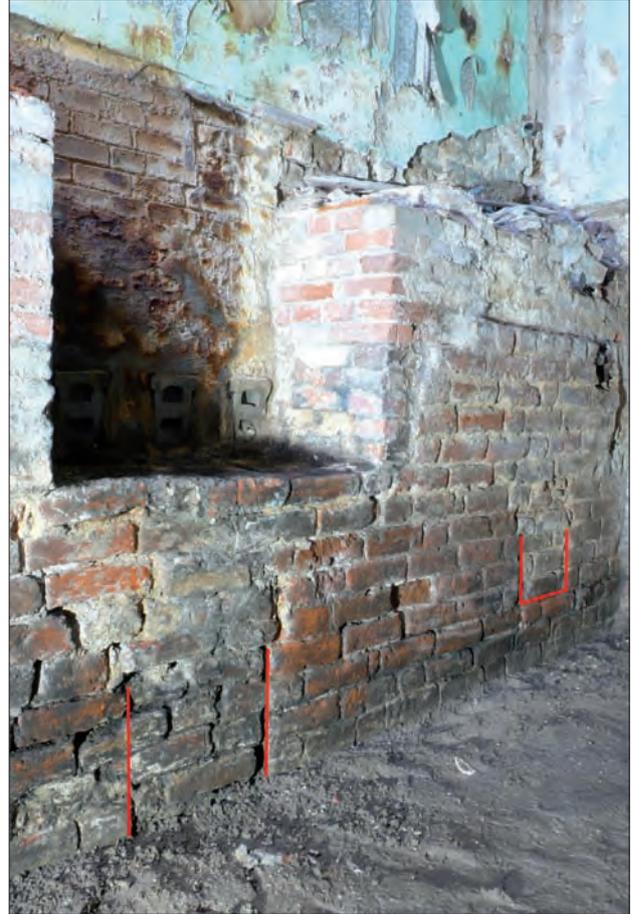
Abb. 6 Greifswald, Steinbeckerstraße 43. Südliche Brandwand im Keller (M II). Erkennbar sind die zugesetzten Lichtnischen (Nischenkanten rot markiert) und das vortretende jüngere mittelalterliche Balkenaufleger. Blick nach Südwesten. Foto: T. Rütz (2007)

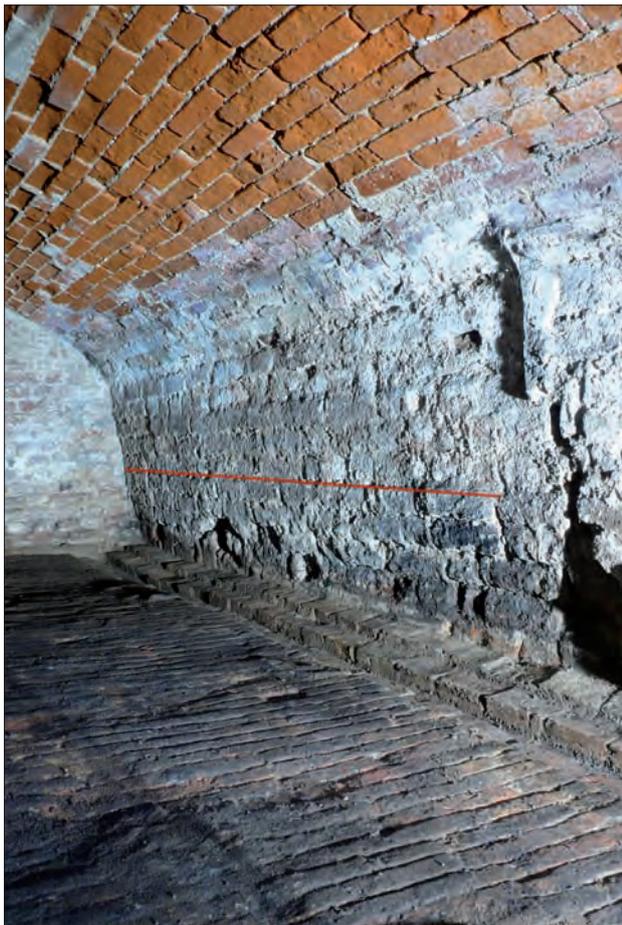
Abb. 7 Greifswald, Steinbeckerstraße 43. Nördliche Brandwand im Keller (M III). Erkennbar ist der Sturz einer Nische knapp oberhalb des Ziegelfußbodens. Die Oberkante des älteren mittelalterlichen Balkenauflegers ist rot markiert. Blick nach Südosten. Foto: T. Rütz (2007)

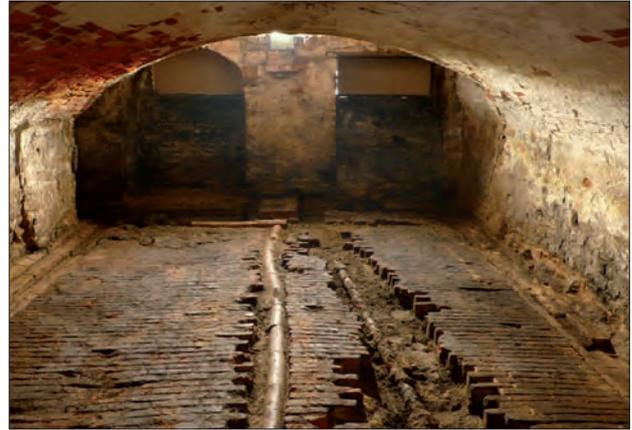
Abb. 8 Greifswald, Steinbeckerstraße 43. Nördlicher Kellerraum mit erhaltenem Tonnengewölbe von 1769. Der Ziegelfußboden mit Drainagerinnen wohl erst aus den 1830er Jahren. In der Bildmitte ist der Fußboden durch eine jüngere Drainageleitung sowie eine Versorgungsleitung aus dem 20. Jahrhundert gestört. Blick nach Westen. Foto: T. Rütz (2007)

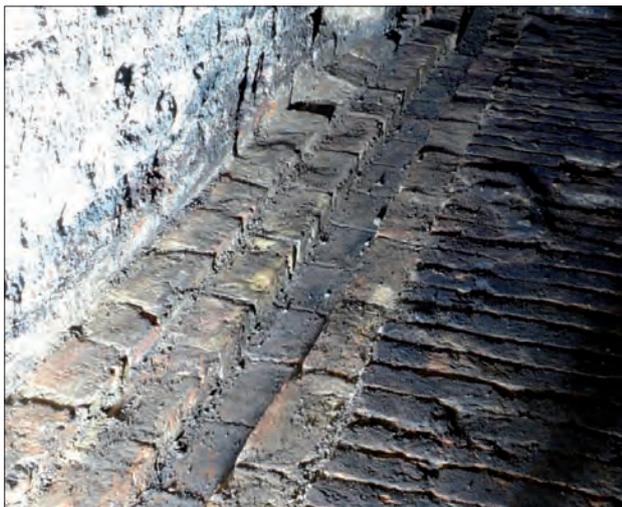
Abb. 9 Greifswald, Steinbeckerstraße 43. Nördlicher Kellerraum mit Ziegelfußboden aus hochkant verlegten Steinen und integrierter Drainagerinne, die ursprünglich mit Holz abgedeckt war (wohl 1830er Jahre). Blick nach Westen. Foto: T. Rütz (2007)

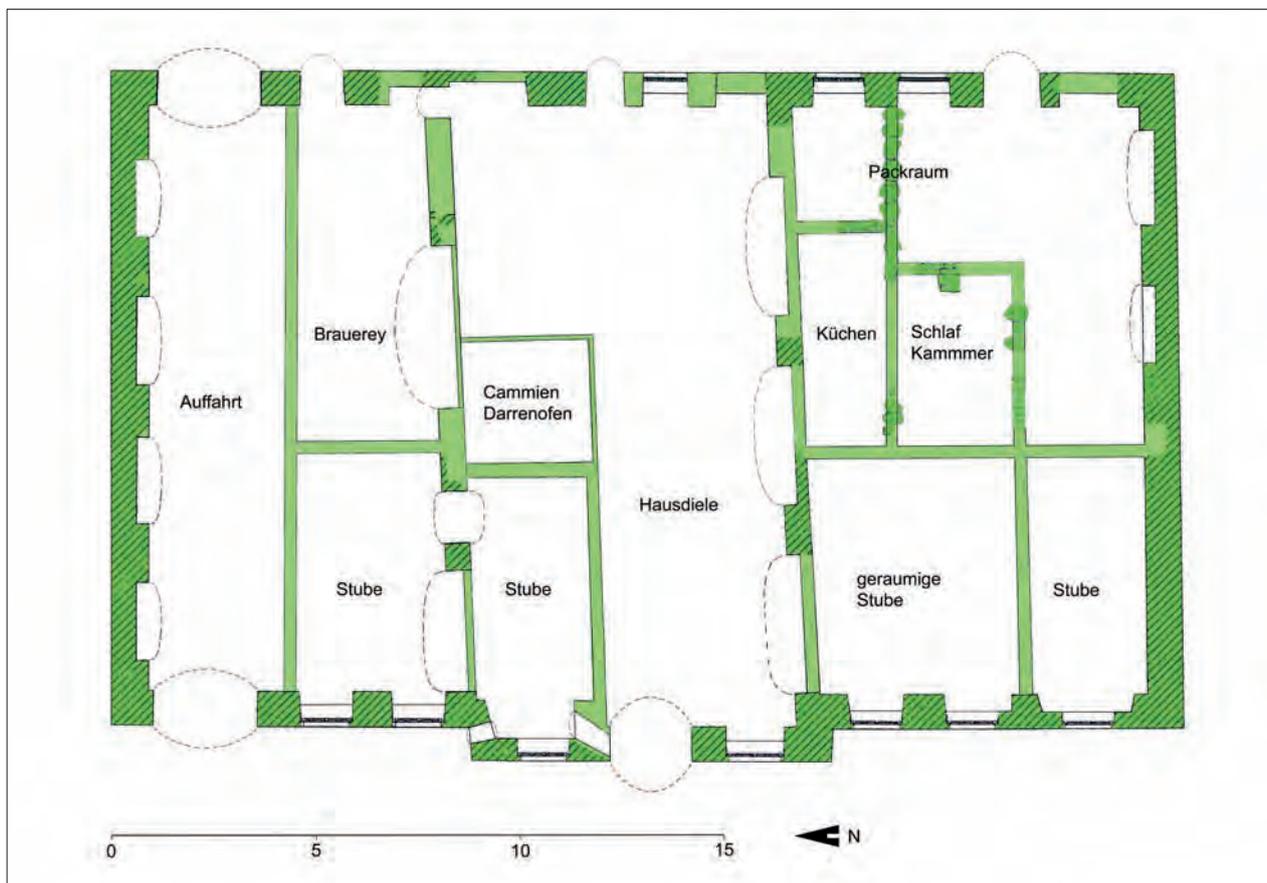
Abb. 10 Greifswald, Steinbeckerstraße 43. Rekonstruktionsversuch für den Erdgeschossgrundriss des barocken Neubaus. Grundlage bilden der erhaltene Baubestand, die archäologisch nachweisbaren Wandfundamente und die Beschreibung aus dem Visitationsprotokoll von 1769 (dunkelgrün und schraffiert: erhaltener aufgehender Bestand; dunkelgrün: archäologisch nachgewiesene Mauern; hellgrün: Rekonstruktion). Die Bezeichnungen der Räume sind dem Protokoll entnommen. Zeichnung: T. Rütz (2011)

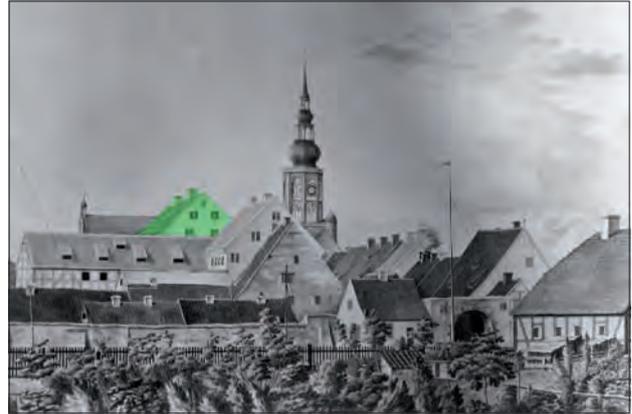
Abb. 11 Greifswald, Fotografie nach einem Aquarell von Ferdinand Pezoldt (1817)¹⁴ mit einem Blick von Norden. Oberteil des barocken Mansarddaches der Steinbeckerstraße 43 grün hervorgehoben. Abbildungsgrundlage: Pommersches Landesmuseum z/415 (Bearbeitung T. Rütz)

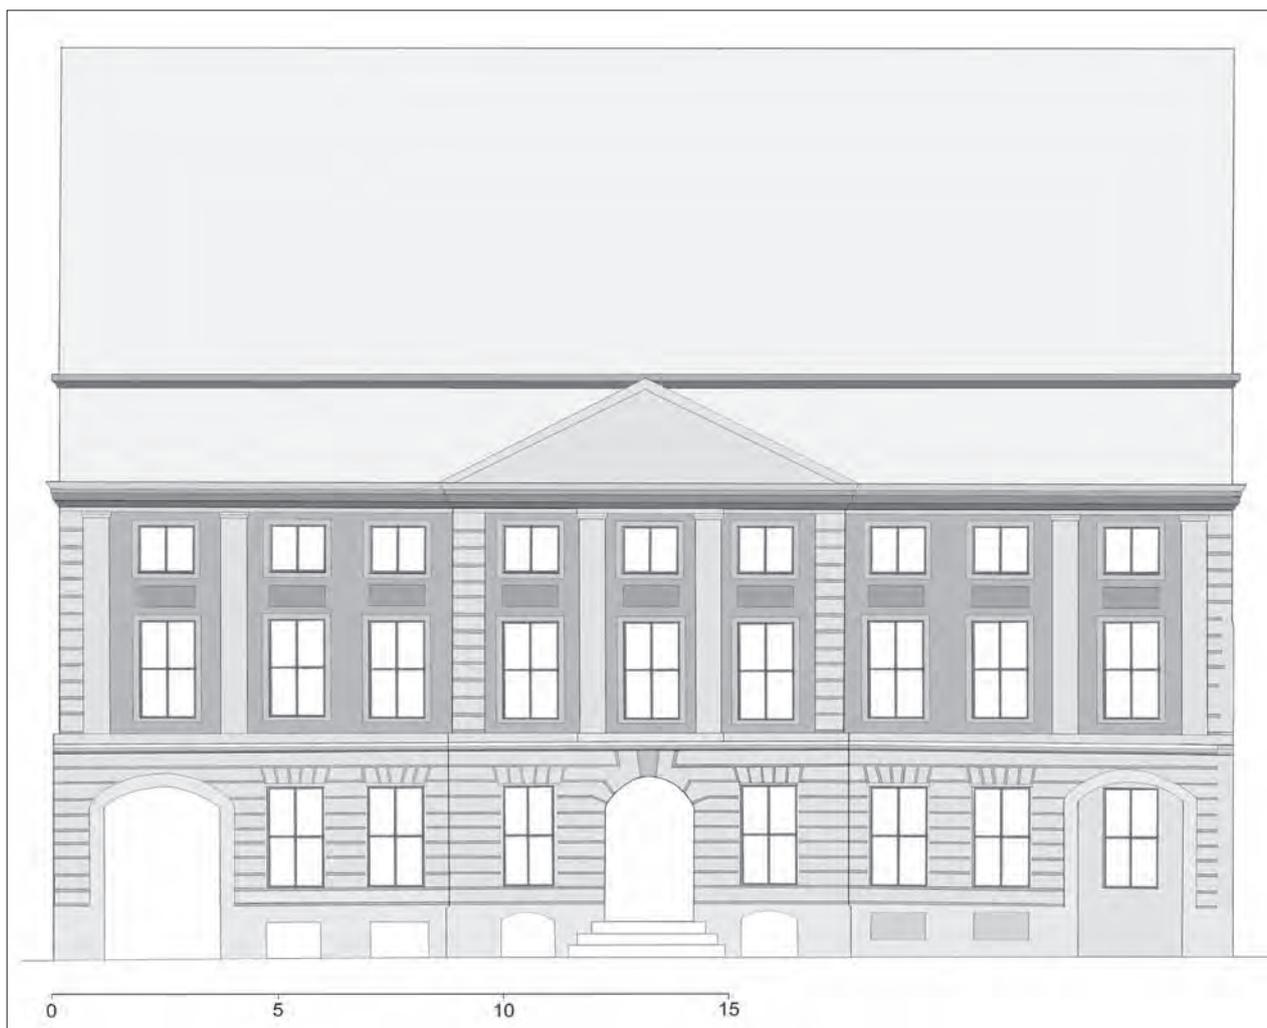
Abb. 12 Greifswald, Steinbeckerstraße 43. Rekonstruktionsversuch für die Straßenfassade des Neubaus von 1769. Zu ergänzen sind zahlreiche Luken in den Dachgeschossen (siehe Abb. 11) und der Namenszug des Bauherren im Giebel über dem Risalit. Zeichnung: T. Rütz (2007)

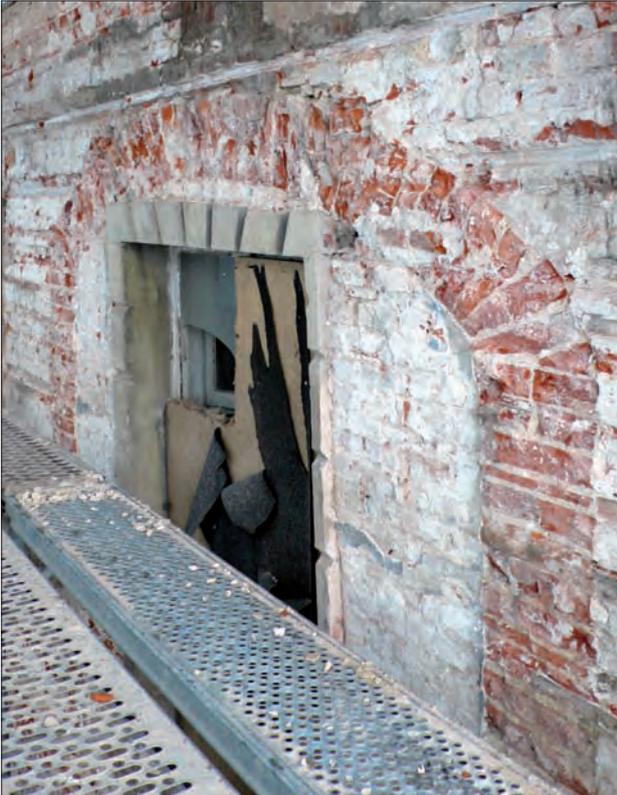
Abb. 13 Greifswald, Steinbeckerstraße 43. Straßenfassade mit abgearbeiteter Rahmung des Scheinportals auf der Südseite. Außerhalb der Rahmung ist die ursprüngliche horizontale Fugung des Erdgeschosses sichtbar. Blick nach Nordosten. Foto: T. Rütz (2007)

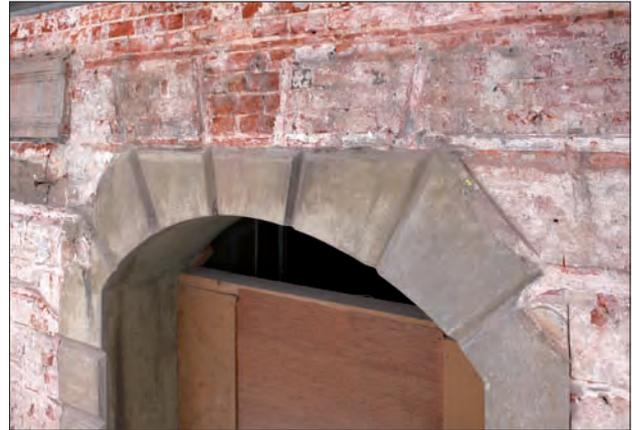
Abb. 14 Greifswald, Steinbeckerstraße 43. Mittelportal der Straßenfassade. Der erhaltene Putz entspricht in etwa der Verkleinerung der Türöffnung während des Umbaus 1907/08. Oberhalb des Bogens sind das abgearbeitete barocke Gesims und der ebenfalls abgearbeitete barocke Keilstein über der ehemaligen Türöffnung zu erkennen. Blick nach Nordosten. Foto: T. Rütz (2007)

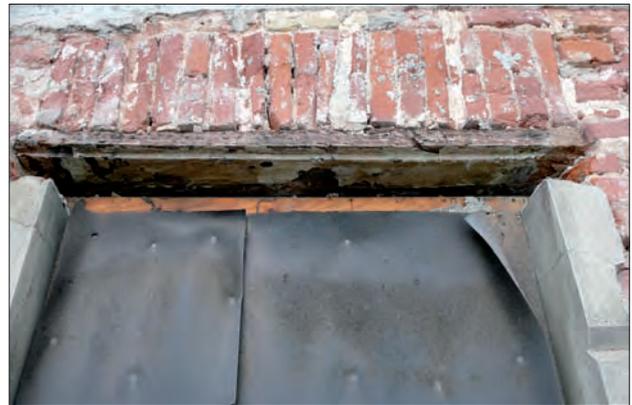
Abb. 15 Greifswald, Steinbeckerstraße 43. Fensteröffnung im Erdgeschoss der Straßenfassade. Die barocken Fensterstürze waren über einer Holzschalung aufgemauert. Erkennbar ist die ursprüngliche vertikale Fugung der Sturzoberfläche. Die Farbreste auf der Unterseite des Sturzholzes belegen, dass die barocken Fenster nicht bündig zur Fassade eingebaut waren. Blick nach Osten. Foto: T. Rütz (2007)

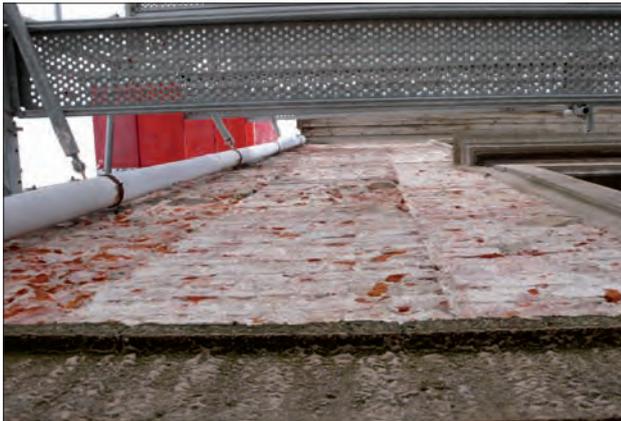
Abb. 16 Greifswald, Steinbeckerstraße 43. Nordseite der Straßenfassade. Erkennbar ist die gestufte Fassadengliederung - links die abgearbeitete Eckrustizierung, rechts daneben (Bildmitte) einer der geschossübergreifenden Pilaster und ganz rechts die Wandfläche zwischen den Pilastern. Foto: T. Rütz (2007)

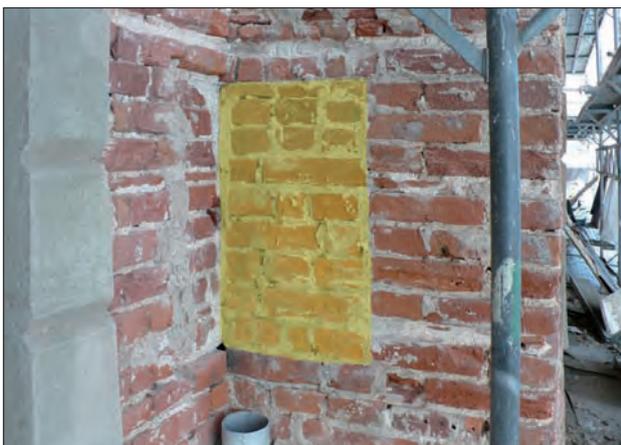
Abb. 17 Greifswald, Steinbeckerstraße 43. Mittelrisalit der Straßenfassade im Erdgeschoss. Auf der Nordseite besaß der Risalit in Erd- und Obergeschoss kleine Kieffenster (Zusetzung der Öffnung gelb hervorgehoben). Die flache Eintiefung links des Fensters diente vermutlich der Aufnahme des Fensterladens in geöffnetem Zustand. Blick nach Süden. Foto: T. Rütz (2007)
