GREIFSWALDER BEITRÄGE

**Stadtgeschichte
Denkmalpflege
Stadtsanierung**

Zur Bau- und Nutzungsgeschichte der beiden Giebelhäuser auf den heutigen Grundstücken Fleischerstraße 3 und 3a in Greifswald

Dirk Brandt, André Lutze und Felix Schönrock

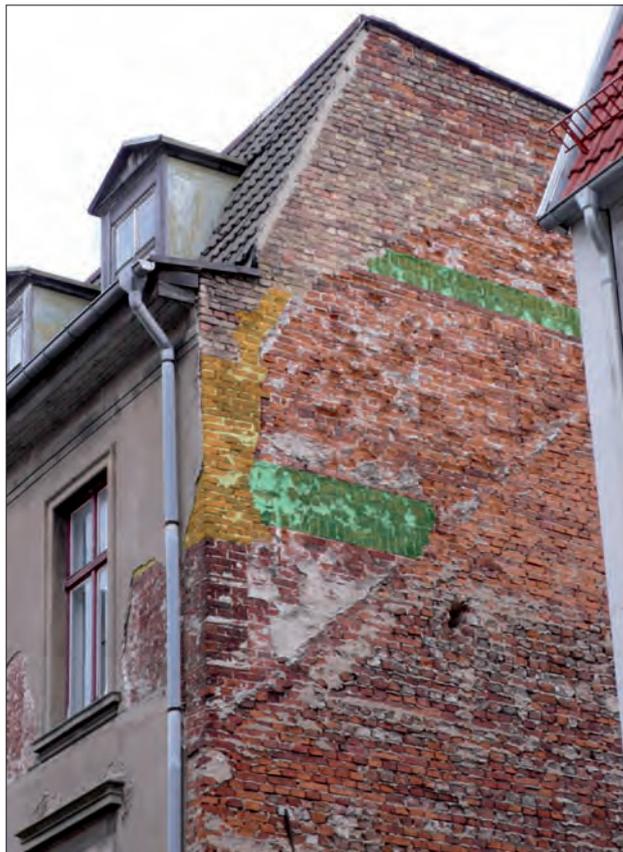
Abb. 18 Greifswald, Steinbeckerstraße 43. Am barocken Südgiebel ist die Form des ursprünglichen Daches erkennbar geblieben. Die Lage des Trauf- und des Mansardgesimses ist durch abgearbeitete Gesimse ebenfalls nachzuweisen (grün hervorgehoben). Gelb gekennzeichnet die Fassadenerhöhung aus den 1830er Jahren. Blick nach Nordosten. Foto: T. Rütz (2007)

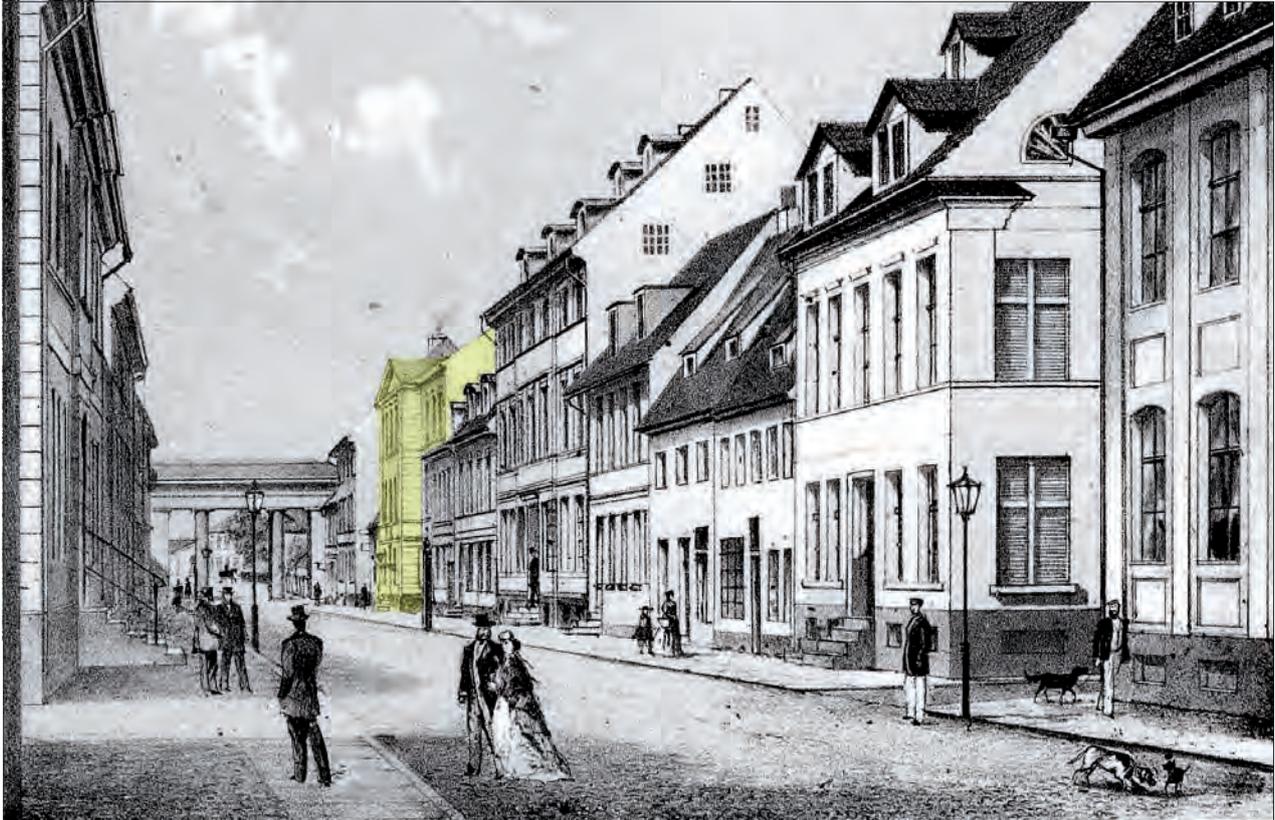
Abb. 19 Greifswald, Steinbeckerstraße 43. Auf der 1869 entstandenen Lithographie von Robert Geissler ist das Haus nach der Umgestaltung der 1830er Jahre erkennbar (gelb hervorgehoben). Abbildungsgrundlage: Pommersches Landesmuseum B1G1339 (Bearbeitung T. Rütz)

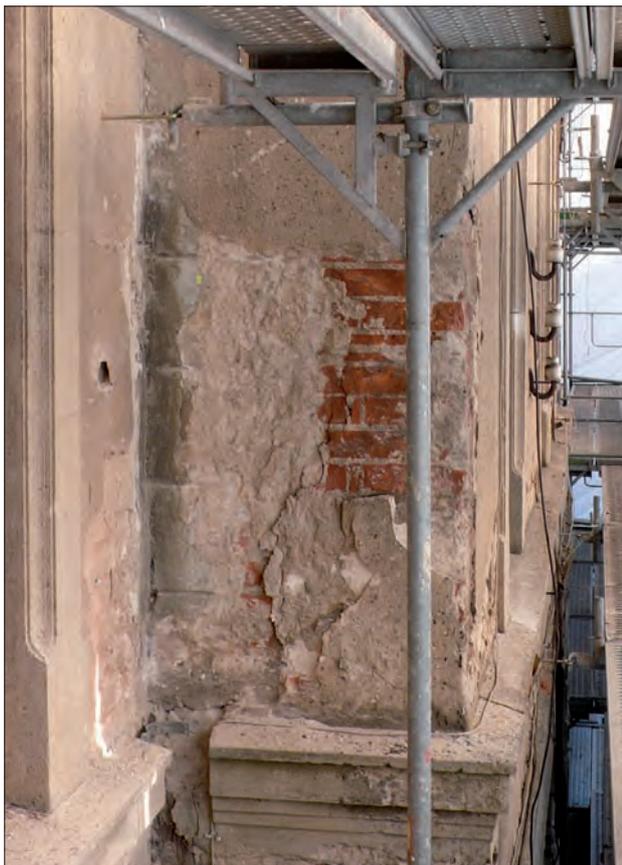
Abb. 20 Greifswald, Steinbeckerstraße 43. Im Winkel zwischen Fassade und Mittelrisalit waren Reste der in den Putz gekerbten Quaderung der 1830er Jahren erhalten. Blick nach Süden. Foto: T. Rütz (2007)

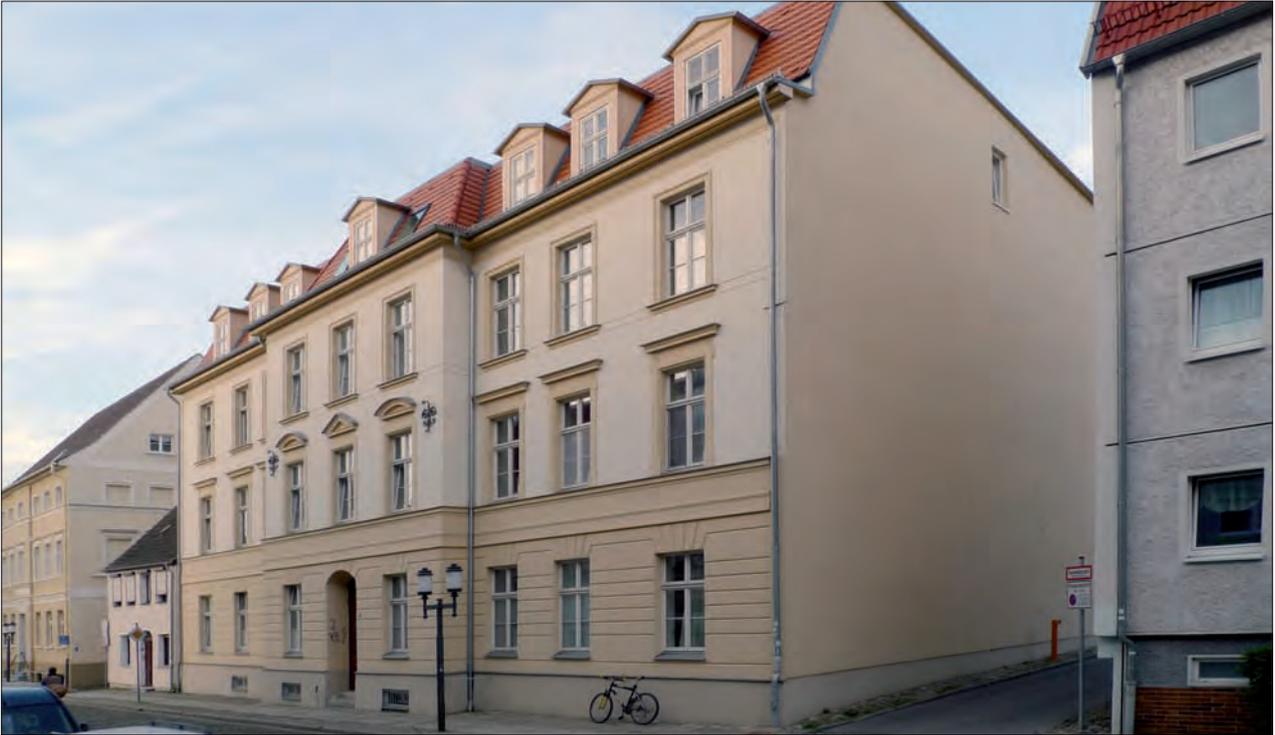
Abb. 21 Greifswald, Steinbeckerstraße 43. nach Wiederherstellung der Gestaltung von 1907/08. Blick nach Nordosten. Foto: T. Rütz (2011)

Preußische Post 1836 kam es erstmals zu tiefgreifenden baulichen Veränderungen. Die zweite wesentliche Neugestaltung fand nach einem Brand im September 1907 statt. Danach erfolgte der Umbau zu einem Mietshaus - äußerlich gestaltet in den Formen eines zurückhaltenden Historismus, in der Innenausstattung am damals modernen Jugendstil orientiert (Abb. 21).

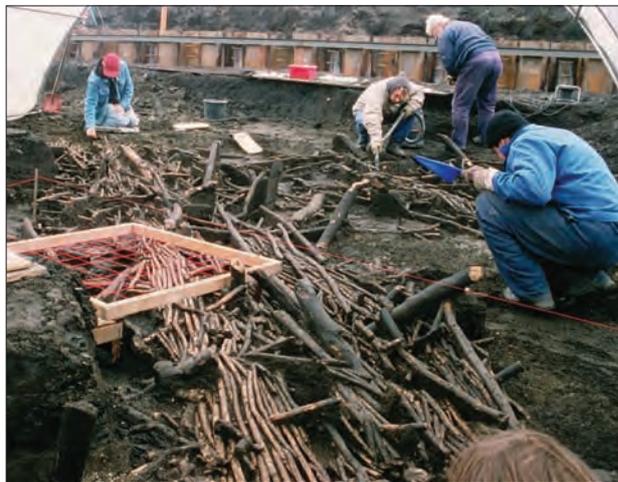
Abb. 2 Greifswald, Museumshafen. Momentaufnahme der Freilegung des jüngeren Fischzaunes nach seiner Entdeckung in der Baugrube. Foto: P. Kaute/G. Schindler (2003)

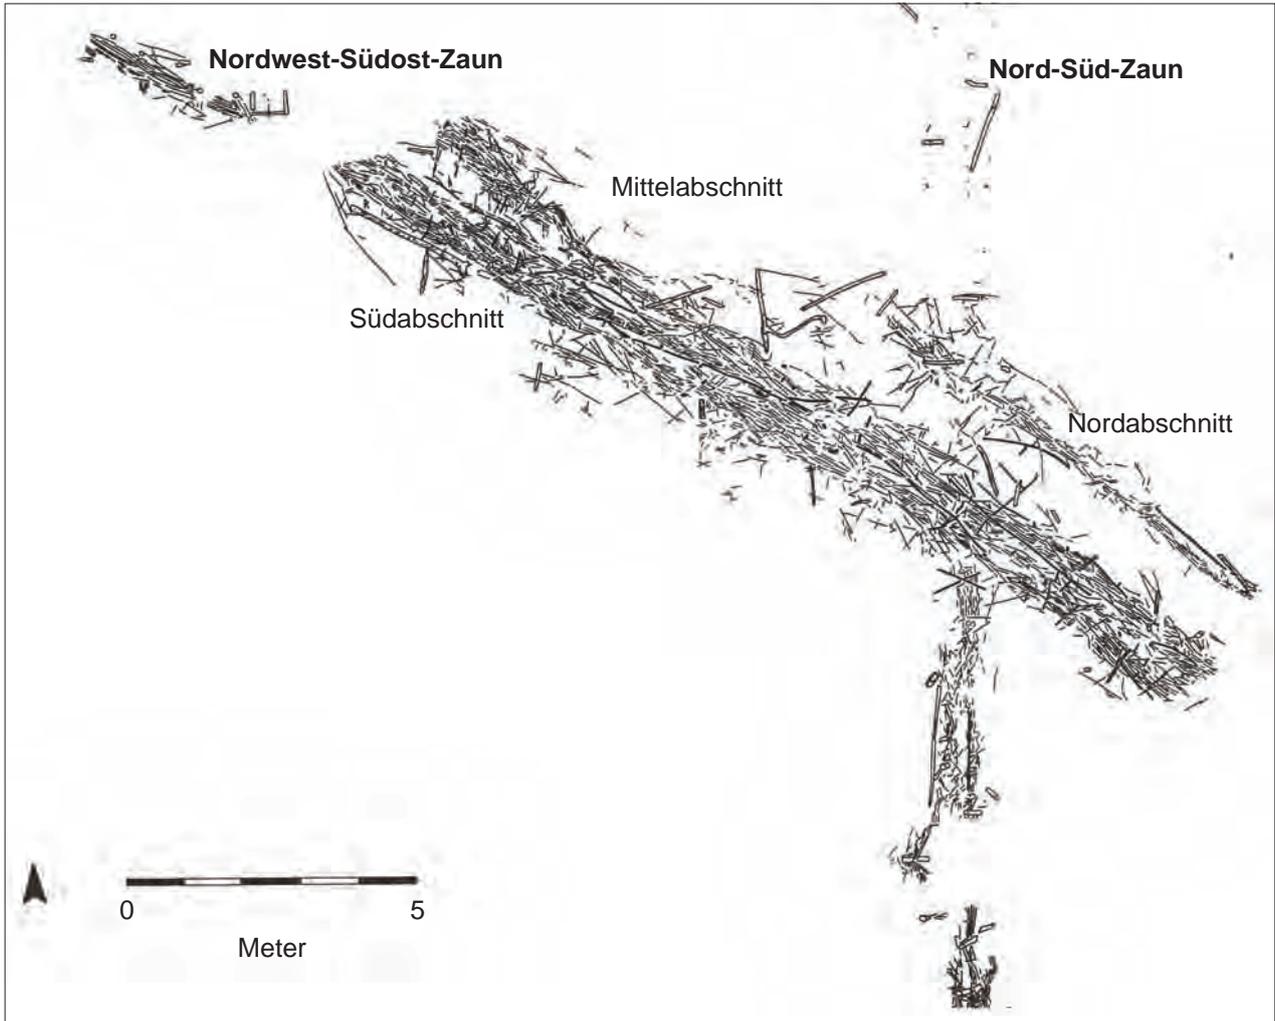
Abb. 4 Greifswald, Museumshafen. Übersichtsplan der kaiserzeitlichen Fischzäune. Gut erkennbar sind die ältere und die jüngere Phase der Fischzäune und die drei Abschnitte des jüngeren Fischzaunes. Zeichnung: B. Martin

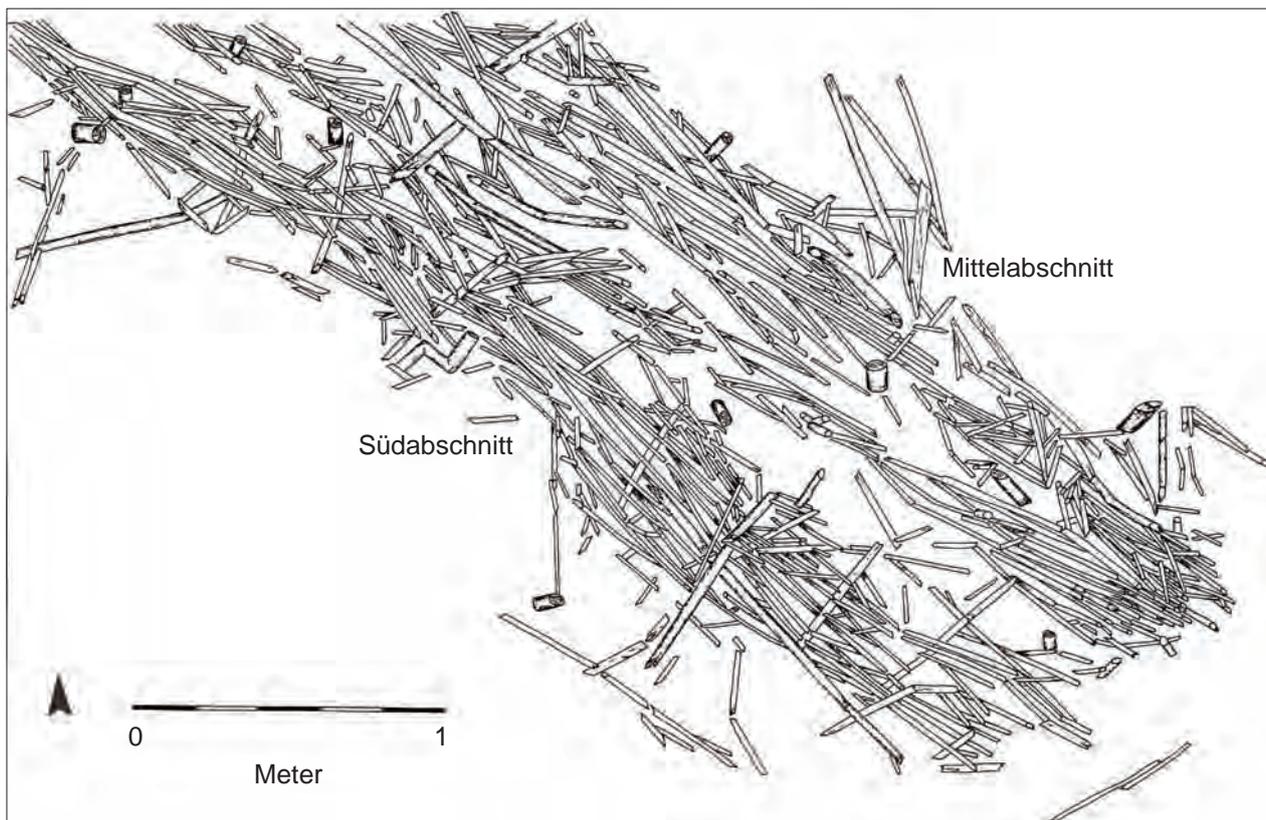
Abb. 5 Greifswald, Museumshafen. Detail des südlichen Abschnittes des jüngeren Fischzaunes mit den besonders deutlich erkennbaren Konstruktionsmerkmalen. Zeichnung: B. Martin

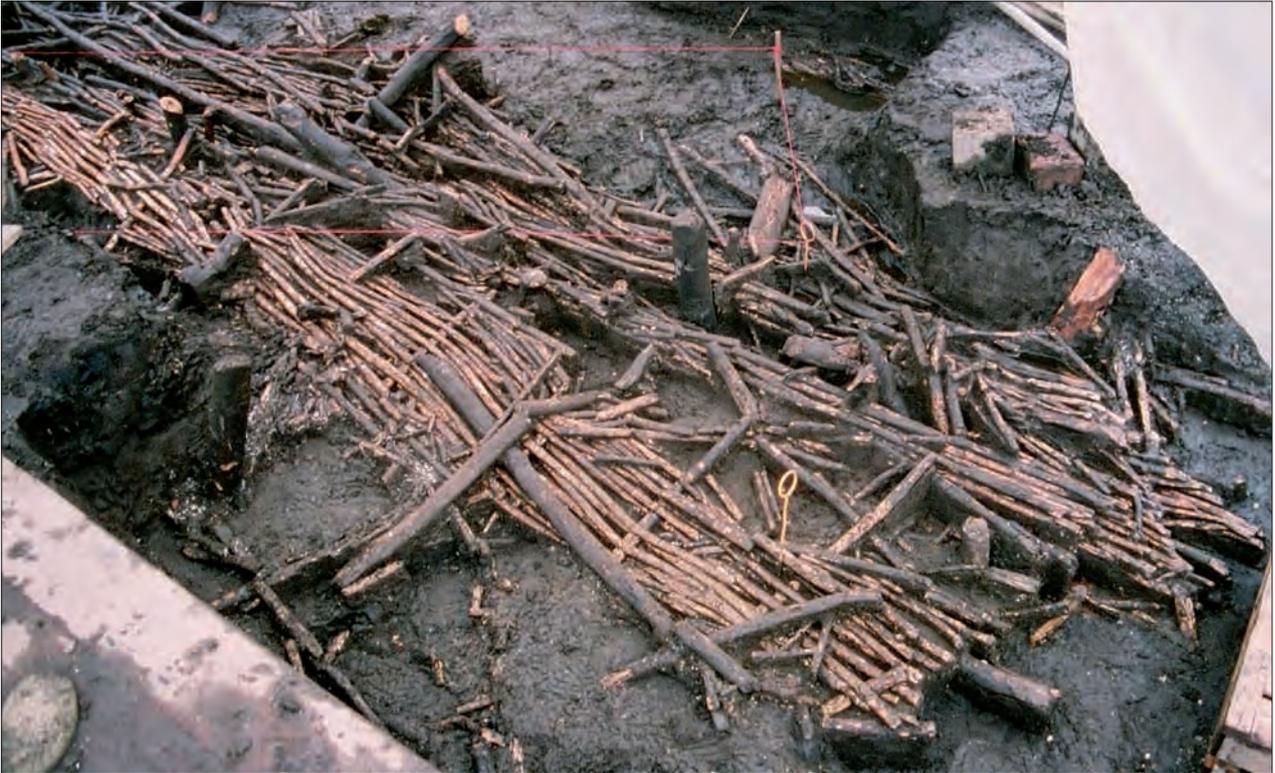
Abb. 6 Greifswald, Museumshafen. Detail des am weitesten abgekippten Bereichs des jüngeren Fischzaunes. Foto: P. Kaute/G. Schindler (2003)

etwas in Schräglage verkippt, im weiteren Verfallsprozess in sich zusammengerutscht und eingesedimentiert worden. Die am weitesten abgekippten Teile hatten sich dementsprechend am besten erhalten (Abb. 5 und 6). Im Südabschnitt des nordwest-südost-verlaufenden Zaunes konnte anhand eines gut erhaltenen Flechtwandsegmentes die ehemalige Zaunhöhe rekonstruiert werden. Sie betrug zur Nutzungszeit wahrscheinlich kaum mehr als 0,5 m. Diese Annahme wird durch die Ergebnisse der Paläomilieuanalyse unterstützt. Die hier nachgewiesenen Pflanzen- und Tierreste sprechen ebenfalls für eine Wassertiefe von etwa 0,5 m mit guten Lichtverhältnissen im ufernahen Bereich.

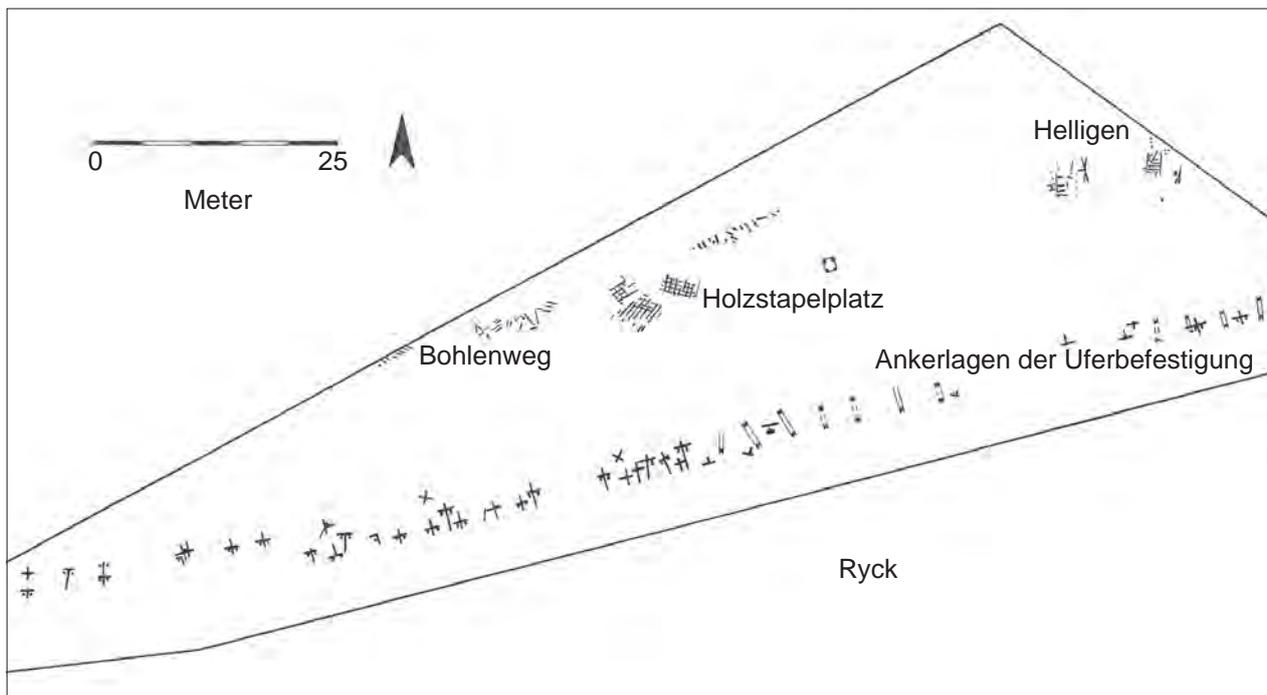
Abb. 7 Greifswald, Museumshafen. Übersichtsplan der mittelalterlichen und neuzeitlichen Befunde in der Baugrube. Zeichnung: B. Martin

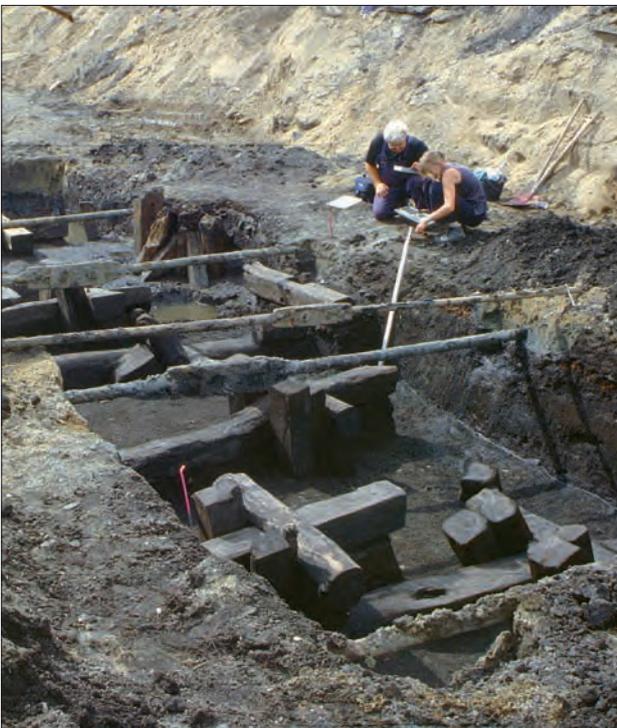
Abb. 10 Greifswald, Museumshafen. Die Ankerlagen der Uferbefestigung aus dem 18. Jahrhundert während ihrer Freilegung und Dokumentation. Foto: P. Kaute/G. Schindler (2003)

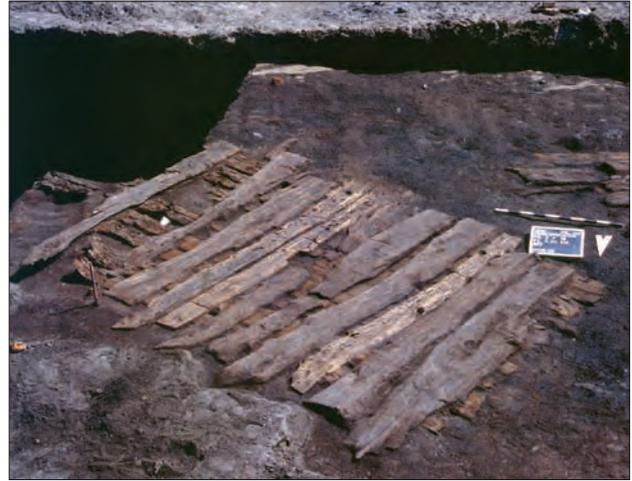
Abb. 11 Greifswald, Museumshafen. Reste von Holzstapeln, möglicherweise zu einer kleinen Werftanlage gehörend. Foto: P. Kaute/G. Schindler (2003)

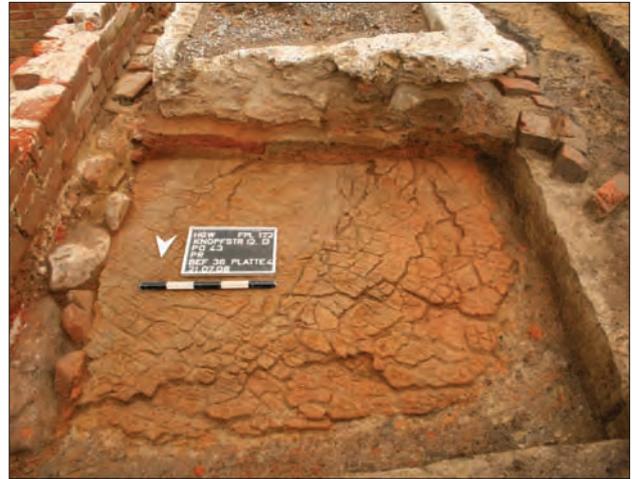
Abb. 2 Backplatte 4 eines im 13. Jahrhundert angelegten Backofens. Von den ehemaligen Überwölbungen der mehrphasigen Anlage waren nur geringe Reste erhalten. Foto: G. Schindler (2008)

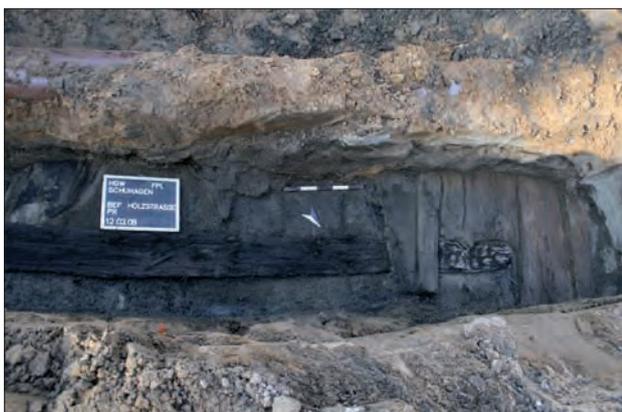
Abb. 1 Reste der kurz nach 1260 erbauten Holzstraße im östlichen Schuhhagen. Foto: G. Schindler (2009)

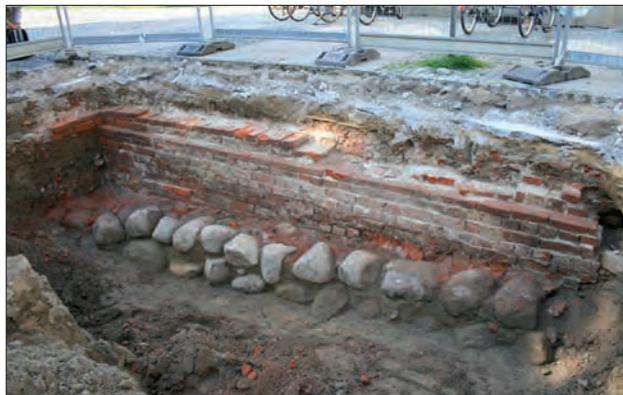
Abb. 2 Innenseite der Südwanne des ehemaligen Mühlentores mit aufgehendem klassizistischem Mauerwerk. Foto: G. Schindler (2009)

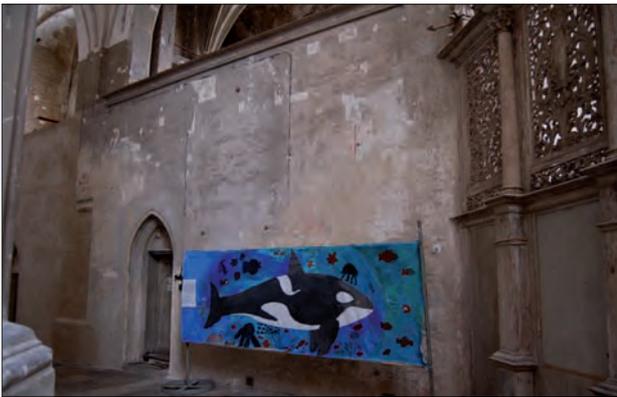
Abb. 1 St. Nikolai, Chor, Sakristeisüdwand, Überblick von Südosten nach den restauratorischen Untersuchungen. Foto: A. Lutze (2010)

Zum ersten Bauabschnitt 2009/2010 gehörten restauratorische Untersuchungen an den Gewölben des nördlichen Chorseitenschiffes sowie an der Südseite der südlichen Umfassungsmauer des als „Kapelle III“ bezeichneten Sakristeiraumes (Abb. 1). An dieser Wand-

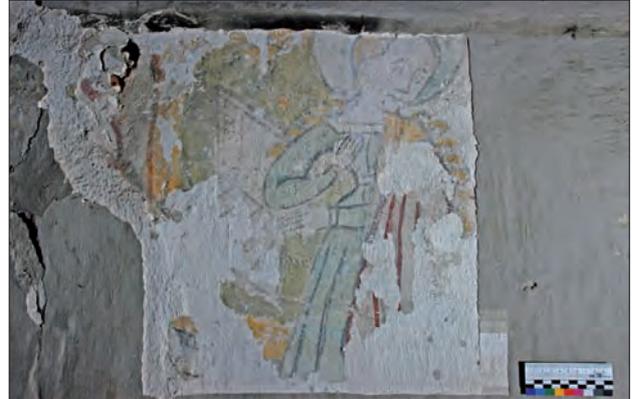
Abb. 2 St. Nikolai, Chor, Sakristeisüdwand, Detail der ursprünglichen mittelalterlichen Wandfassung: Mariendarstellung als Teil einer „Verkündigungsszene“, ausgeführt um 1400. Foto: A. Hippe (2009)

fläche machte das Restauratorenteam Annekathrin Hippe und Simon Gebler (beide Stralsund) im Oktober 2009 eine ungewöhnliche Entdeckung. Über einer vermutlich kurz nach der Errichtung der Sakristei um 1400 ausgeführten, farbenprächtigen Freskomalerei mit szenischen Motiven (Abb. 2 und 4)¹ konnte bei zahlreichen Freilegungen eine stratigraphisch jüngere, in Grau- bzw. Schwarztönen erhaltene Farbfassung nachgewiesen werden. Diese Bereiche waren in einigen der zumeist sehr kleinen Befundfelder jeweils durch eine schwarze Begrenzungslinie von weiß getünchten Flächen getrennt. Somit lag schnell die Vermutung nahe, dass es sich hierbei nicht um die Reste einer Grau- bzw.

¹ Die mittelalterliche Erstfassung zeigte nach heutigem Kenntnisstand Ereignisse um die Geburt Jesu von Nazareth. Eine „Verkündigungsszene“ (nach Lukas 1, 26-38) ist sicher identifiziert (Abb. 2). Über einige weitere Motive lassen sich bezüglich ihres Inhalts bisher allerdings nur Vermutungen anstellen.

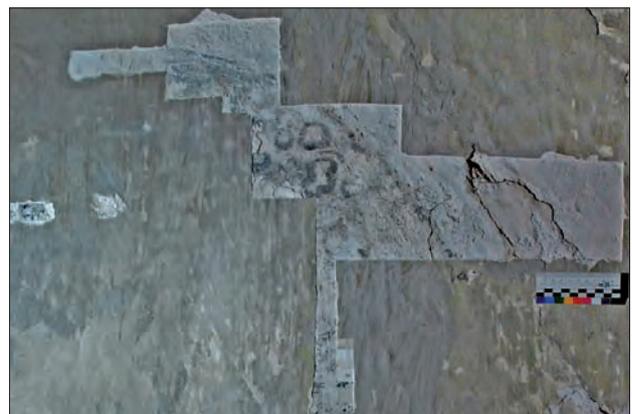
Abb. 3 St. Nikolai, Chor, Sakristeisüdwand, Detail zur Waldarstellung: Teil der Schwanzflosse, ausgeführt 1545. Foto: A. Hippe (2009)

Schwarzeinfärbung der gesamten Wand handelte, sondern vielmehr um Teile einer sehr großen figürlichen Darstellung. Tatsächlich konnten sukzessive die Konturen der Rücken- und der Schwanzflosse sowie die Rückenlinie eines Wals partiell freigelegt werden (Abb. 3-5). Wahrscheinlich wurden im östlichen Abschnitt auch Teile des Kopfes mit Ansätzen des Mauls erfasst. Die bisher sicher messbare Gesamtlänge der Darstellung beträgt ca. 6,4 m. Bezüglich der Höhe sind nur unsichere Angaben möglich, da die untere Begrenzung nicht ermittelt werden konnte. Ein Höhenmaß von ca. 2,6 m scheint denkbar.

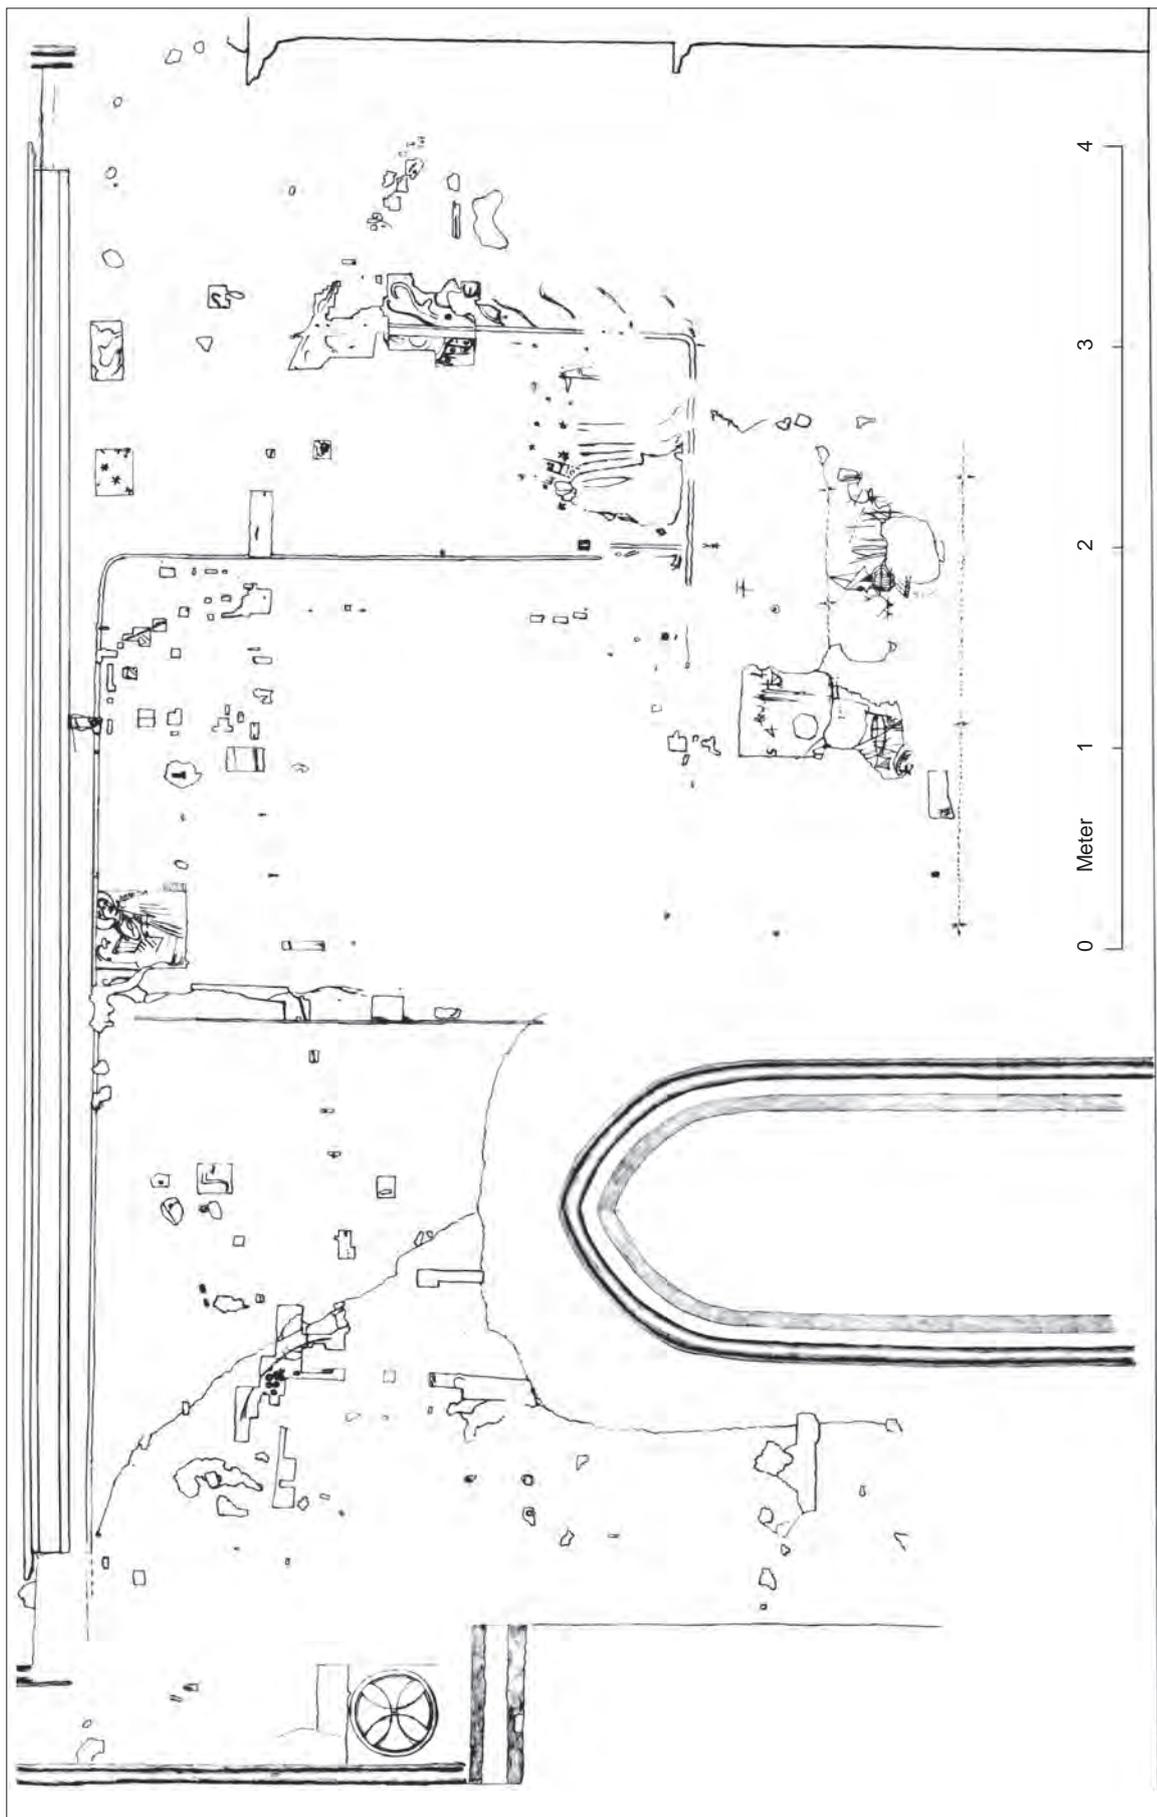
Abb. 4 St. Nikolai, Chor, Sakristeisüdwand, zeichnerische Aufnahme der restauratorisch freigelegten Oberflächenbefunde und Putzfassungen unterschiedlicher Zeitstellung. Zeichnung: A. Lutze (2009). Eine Verkündigungsszene (Mitte, oben) gehört zur mittelalterlichen Erstfassung an dieser Wand (kurz nach 1400). In der oberen Hälfte konnten über beinahe die gesamte Breite Konturen eines Wals dokumentiert werden (ausgeführt 1545). Die figürlichen und ornamentalen Ritzungen unten, rechts neben dem Portal stammen aus dem späten Mittelalter.
